Bundesstelle für Seeunfalluntersuchung
Federal Bureau of Maritime Casualty Investigation
Bundesoberbehörde im Geschäftsbereich des Bundesministeriums
für Verkehr, Bau und Stadtentwicklung

Untersuchungsbericht 015/09

Sehr schwerer Seeunfall

**Kentern der SY TAUBE mit sechs Toten
vor der Atlantikküste Marokkos
am 20. Januar 2009**

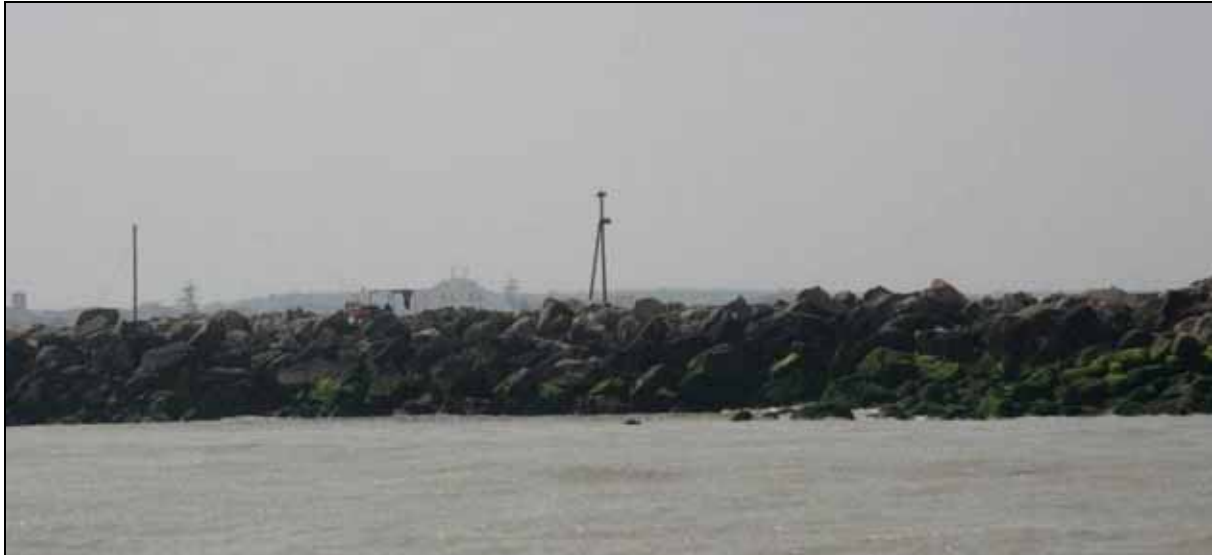
Die knapp 415 m breite Flussmündung wird nördlich und südlich durch Molen begrenzt. Die jeweils 650 m in den Atlantik hineinreichenden Steinaufschüttungen (vgl. Abb. 5) dienen als Wellenbrecher.

Abbildung 5: Südliche Mole am Sebou

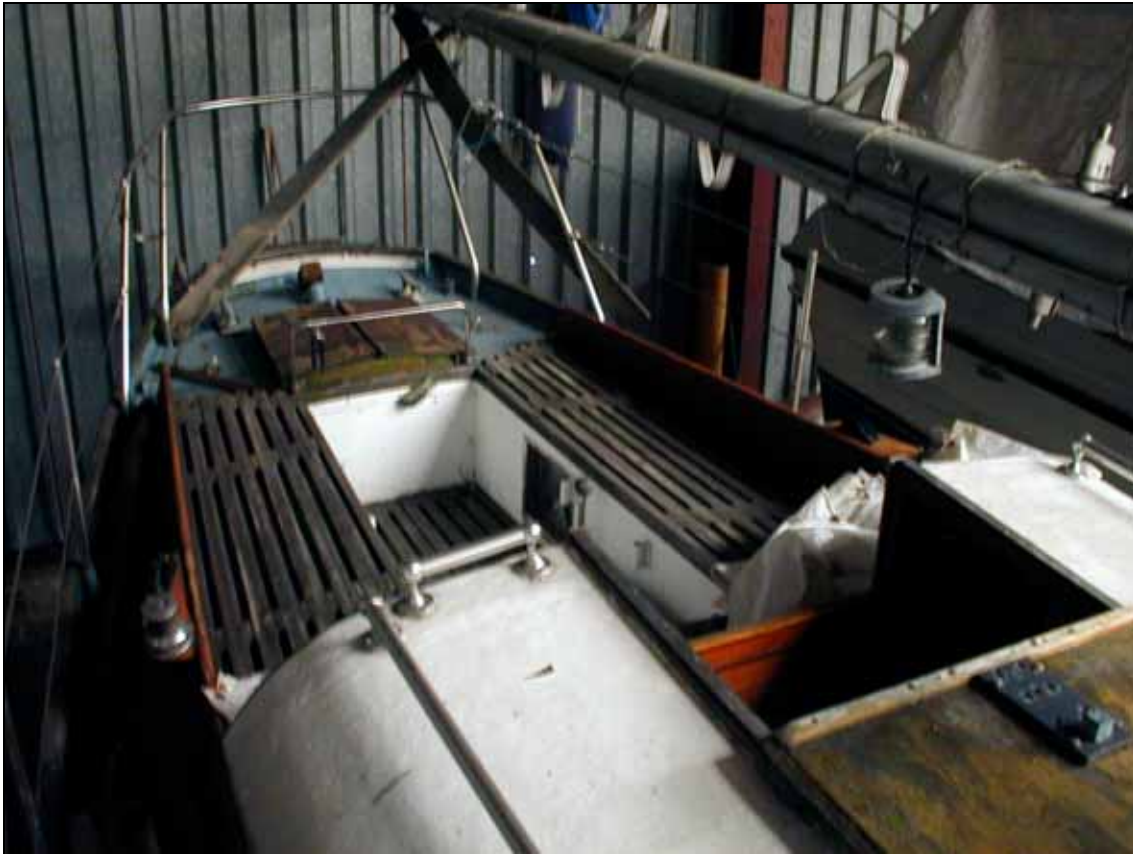
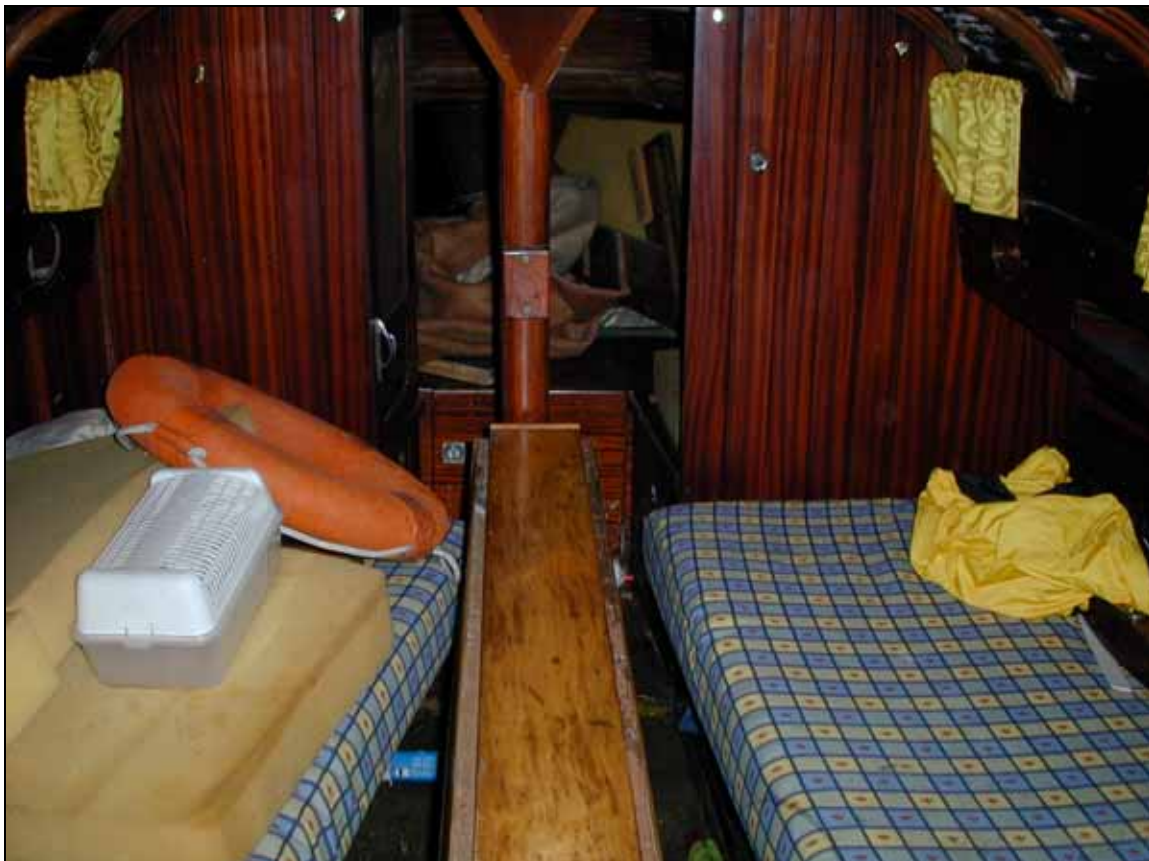
- Motor läuft nicht,
- Schwert sitzt fest,
- Elektroanlage nicht funktionsfähig,
- Rumpf ist angebohrt und hat Außenschäden,
- Abplatzungen von Spachtelmassen,
- Riggschäden sowie Segel nicht vorhanden,
- das Boot ist nicht fahrtüchtig.

Abbildung 7: TAUBE ex THUN vor der Restauration, Sicht von vorn

Abbildung 8: TAUBE ex THUN vor der Restauration, Sicht von achtern

Abbildung 9: TAUBE ex THUN vor der Restauration, Sicht auf die Plicht

Abbildung 10: TAUBE ex THUN vor der Restauration, Sicht in die Kajüte

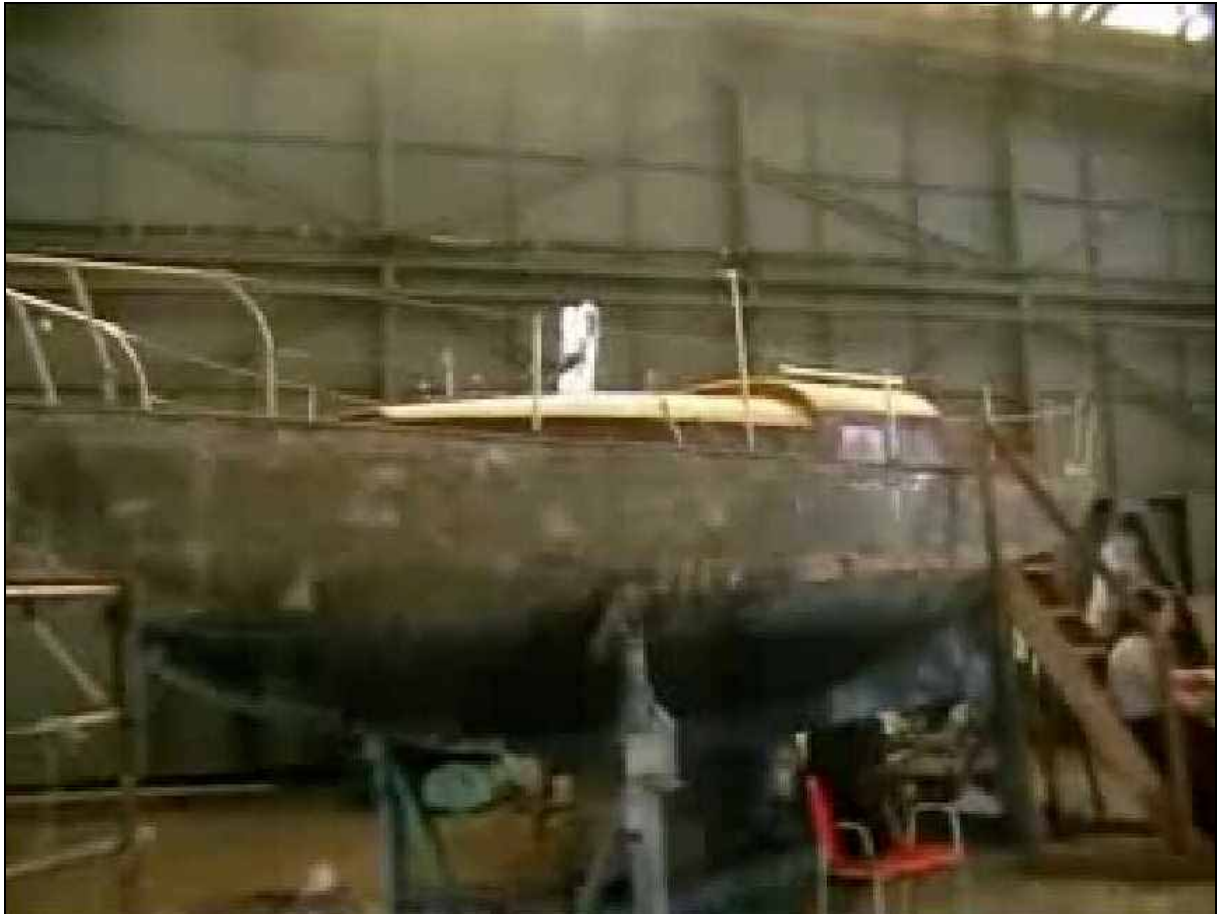
Die Arbeiten wurden teilweise auf Video aufgenommen. Demzufolge wurden der Rumpf der TAUBE und das Deck von Farbresten befreit und entrostet (vgl. Abb. 11).

Abbildung 11: TAUBE während der Restauration, Videoausschnitt

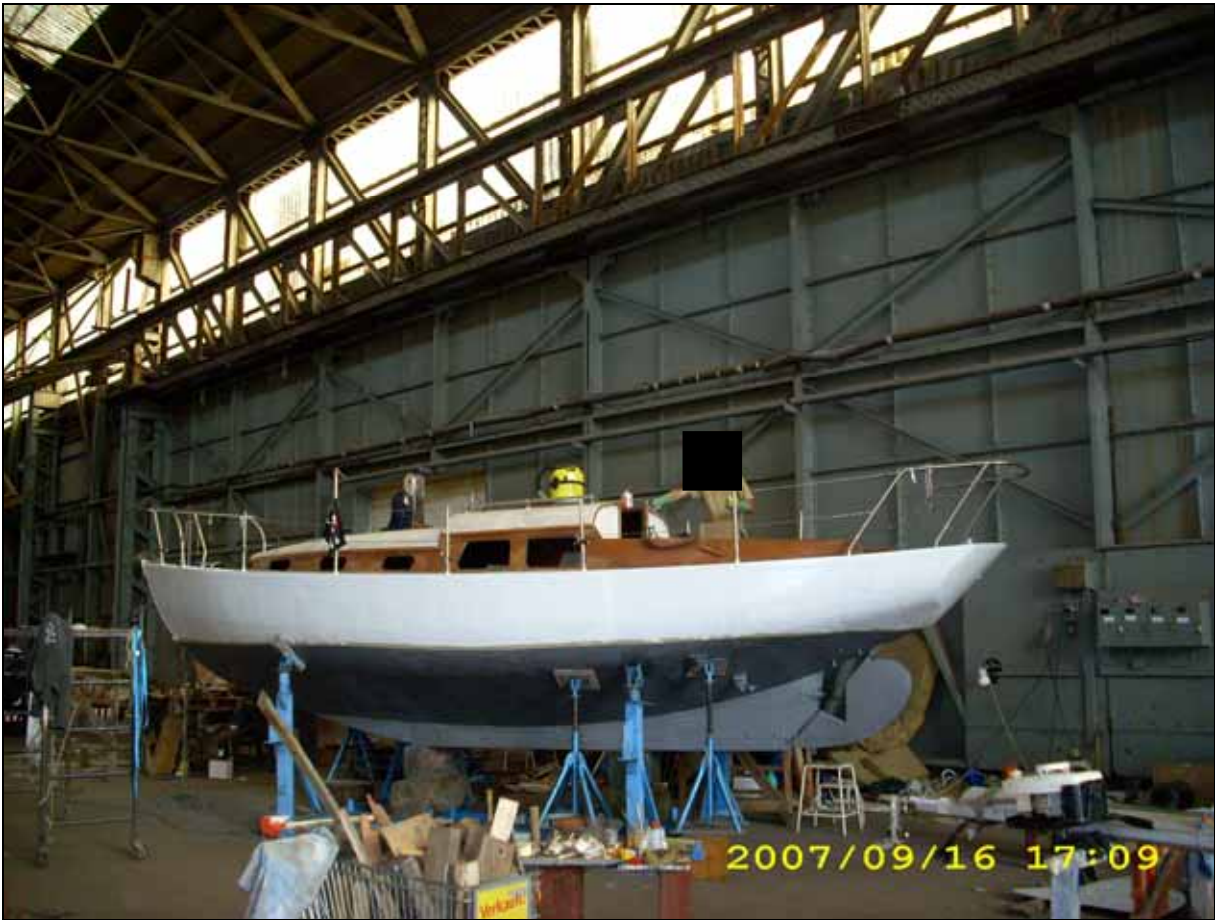
Der Rumpf wurde geschliffen und später mit einem Anstrich versehen. Die Takelage war vor Durchführung der Arbeiten heruntergenommen worden. Fock- und Großsegel wurden durch den Betreiberverein der TAUBE von den Voreignern der ex THUN gekauft. Der stark verrostete Schwertkasten wurde u.a. mit Feilen bearbeitet, um das Schwert wieder gangbar zu machen. Mitte September 2007 hatte der Schiffsrumpf wieder einen Anstrich (Abb. 12) und das Steckschwert konnte wieder bedient werden (Abb. 13).

Abbildung 12: TAUBE während der Restauration, Rumpfanstrich

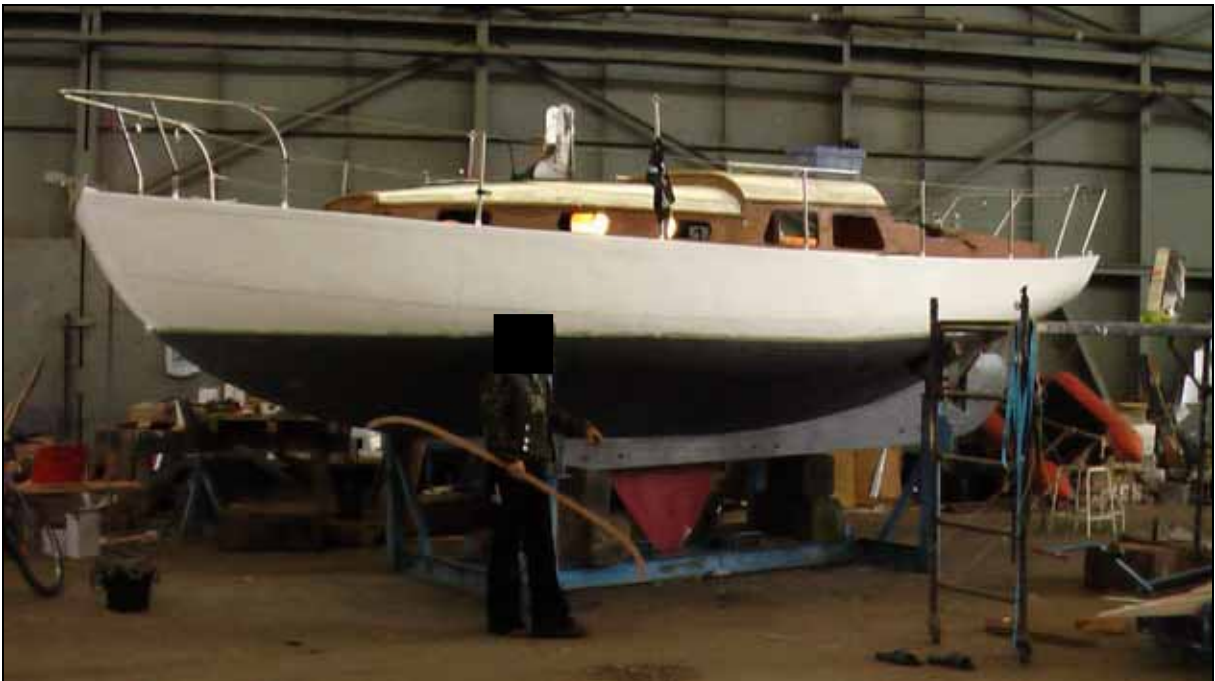
Abbildung 13: TAUBE während der Restauration, montiertes Schwert

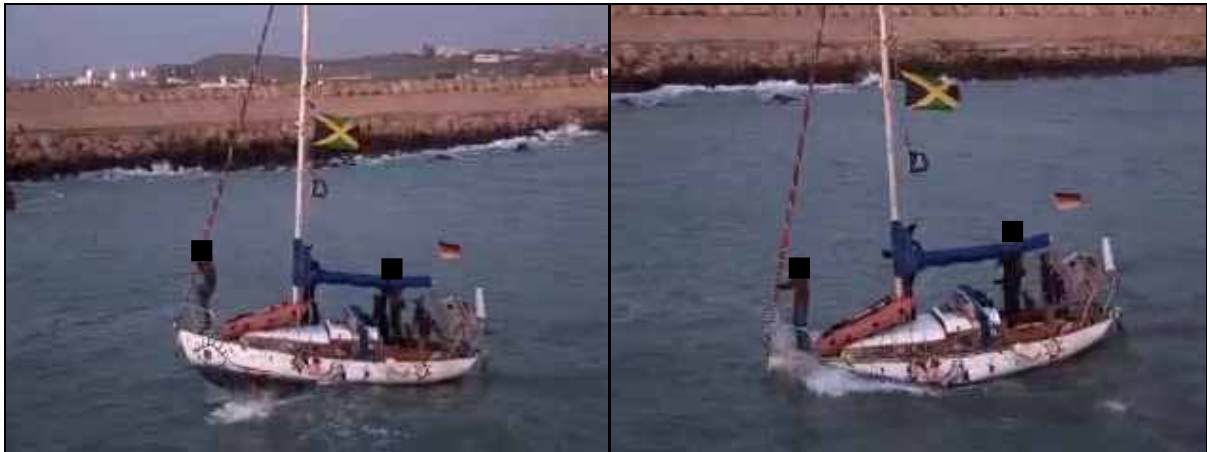
Nach Schätzung der BSU betrug der Freibord maximal 50 cm. Die Filmaufnahmen zeigen auch das Eintauchen bei leichtem Seegang in der Hafenausfahrt (vgl. Abb. 21).

Abbildung 21: Eintauchen der SY TAUBE beim Auslaufen

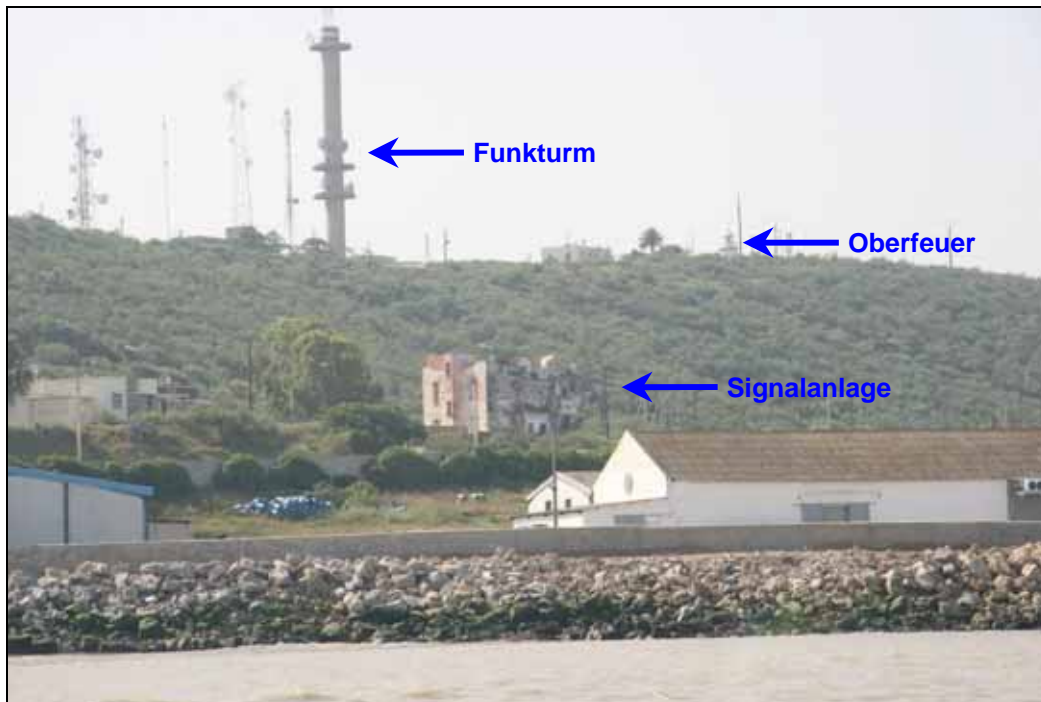
Es wurde nicht wahrgenommen, dass der Hafen gesperrt war. Die entsprechende Signalanlage befindet sich unterhalb des Funkturmes, der sich bei klarer Sicht in der Flussmündung vom Horizont abhebt (vgl. Abb. 29 bis 31).

Abbildung 31: Funkturm und Hafensignalanlage in Mehdia

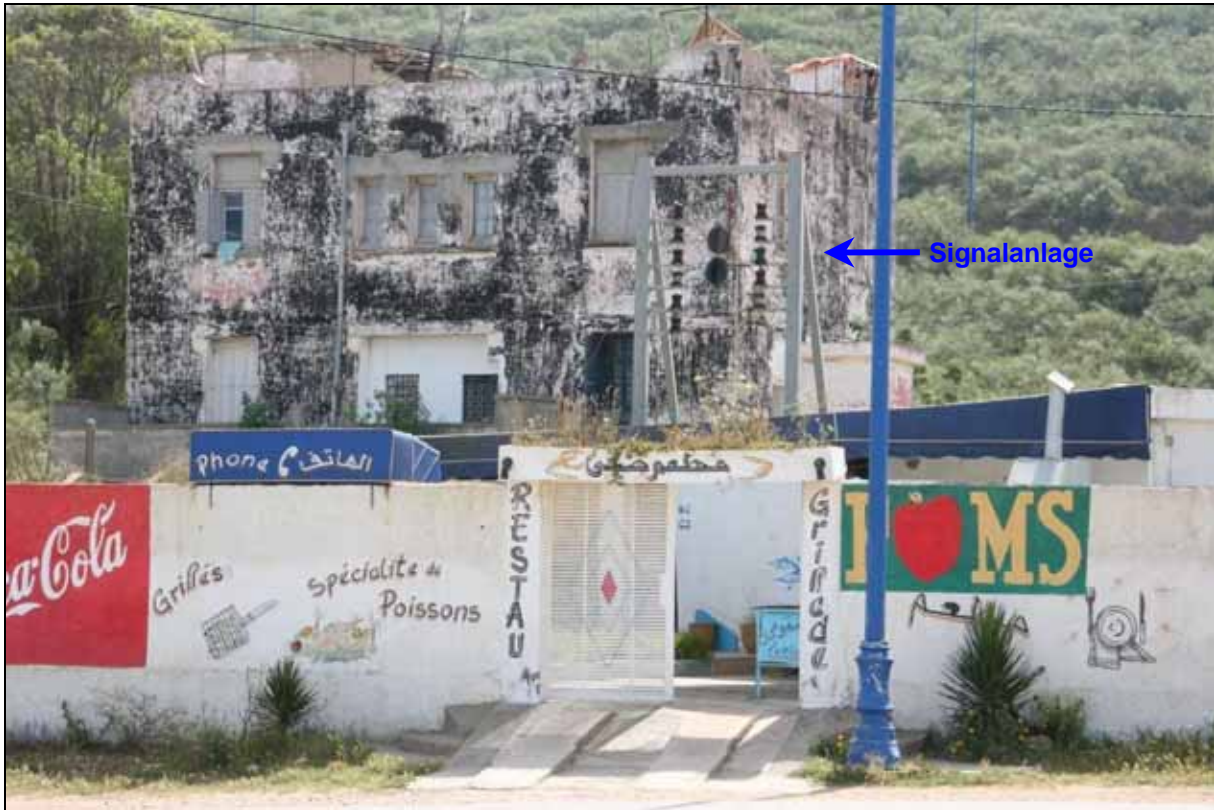
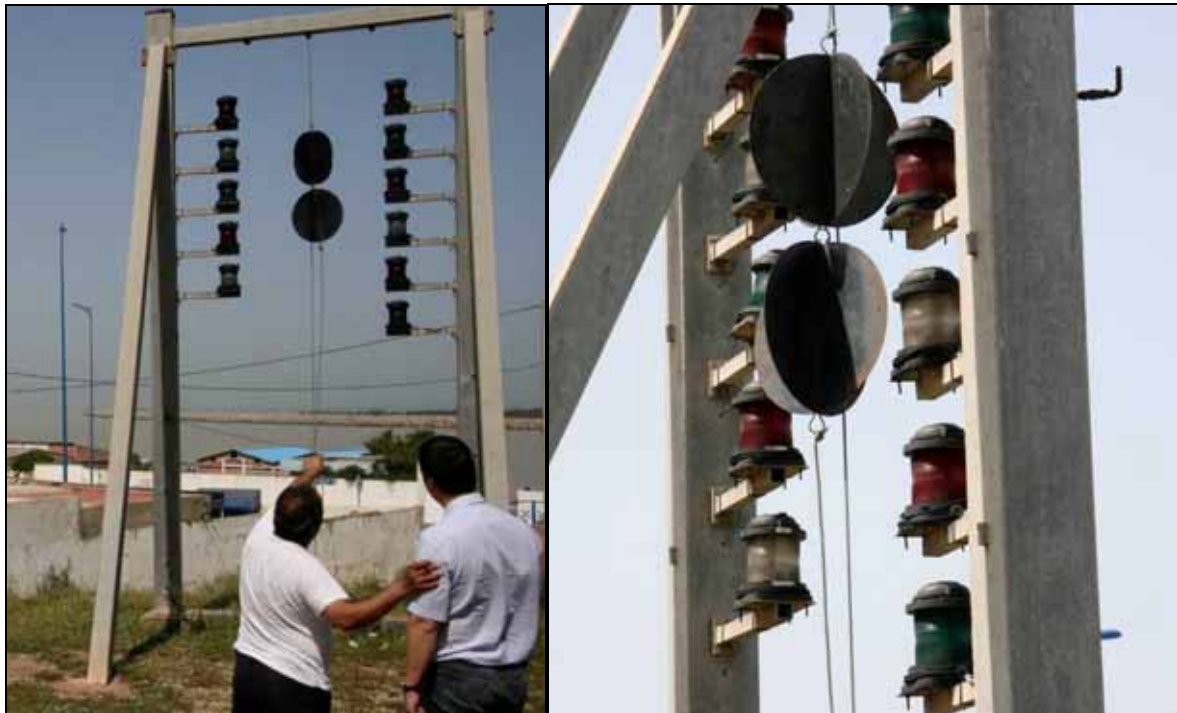
Selbst von Nahem ist die Hafensignalanlage vor dem Hintergrund des dahinter stehenden Hafenamtbauendes nur schwer auszumachen (vgl. Abb. 32 und 33).

Abbildung 32: Hafensignalanlage, von Nahem aufgenommen

Abbildung 33: Hafensignalanlage, Details

Die BSU geht davon aus, dass die Signalanlage bei den Wetterbedingungen, wie sie am Unfalltag herrschten, für die Crew der TAUBE nicht auszumachen war.
