Bundesstelle für Seeunfalluntersuchung
Federal Bureau of Maritime Casualty Investigation
Bundesoberbehörde im Geschäftsbereich des Bundesministeriums
für Verkehr und digitale Infrastruktur

Summarischer
Untersuchungsbericht 291/13

Schwerer Seeunfall
(Sportboot)

Untergang der Motoryacht KROELLE
nach Brand im Maschinenraum
nordwestlich von Fehmarn
am 8. August 2013

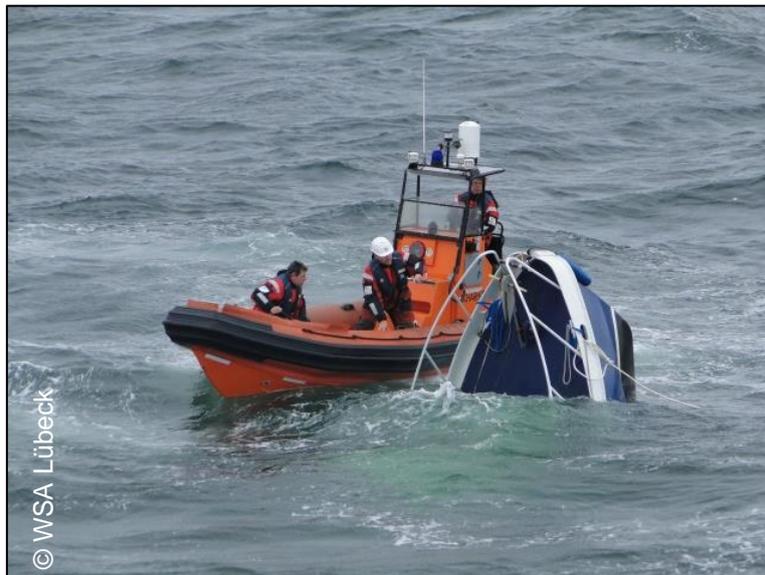
Abbildung 3: Treibendes Wrack KROELLE

Um 14:12 Uhr erreichte die SCHARHÖRN das treibende Wrack. Der Vorsteven ragte 1,5 – 2 m aus dem Wasser und es wurde ein Aufsteigen von Dieselkraftstoffblasen beobachtet. Nach Lageeinschätzung und Gefährdungsbeurteilung wurde festgestellt, dass das Wrack eine Schifffahrtsgefährdung darstellt. Deshalb begann um 14:45 Uhr die Bergung. Nach Abschluss der Bergung wurden noch umher treibende Wrackteile geborgen. Die geringfügige Gewässerverunreinigung konnte aufgrund der Schichtdicke nicht bekämpft werden.

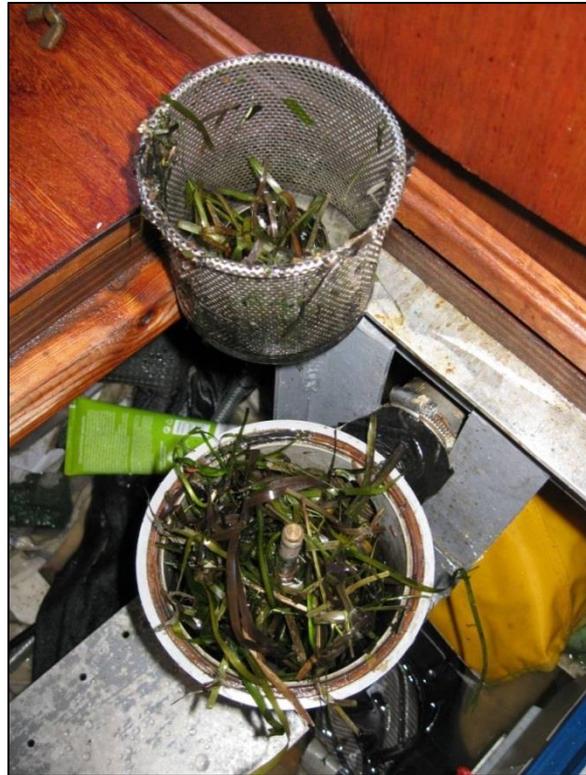
Das Seewasserfilter wurde durch Seegras so stark zugesetzt, dass kein bzw. nicht mehr ausreichend Kühlwasser in die Abgasleitung eingespritzt wurde. Dies führte zu einer so starken Hitzeentwicklung in der Abgasleitung, dass der aus Kunststoff bestehende Wassersammler schmolz und sogar in Brand geriet. Der Wassersammler wurde dabei großflächig zerstört. In der Folge konnte Seewasser

Abbildung 4: zugesetztes Seewasserfilter der Motorkühlung

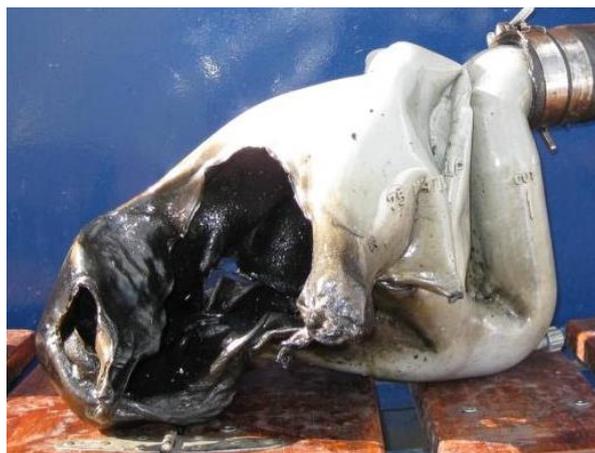
über den Abgasaustritt und den zerstörten Wassersammler in den Maschinenraum eindringen. Nachdem das Auspuffende auf der Höhe der Wasserlinie bzw. darunter lag, trat aufgrund des fehlenden Schwanenhalses hier zusätzlich Wasser ein. Das beschleunigte den Untergang

Abbildung 5: Wassersammler (ausgebaut) mit Brand- und Hitzeschaden

Der Wassersammler wurde zerstört, da die unzureichende Kühlung nicht rechtzeitig bemerkt wurde und auch nicht bemerkt werden konnte. Es fehlte eine Überwachung des Kühlwasserdurchflusses bzw. der Abgastemperatur hinter der Wassereinspritzung. Eine solche Überwachung schreibt die Klassifikations- und Bauvorschrift des Germanischen Lloyd für alle Wassersportfahrzeuge auch vor. Im Gegensatz dazu verlangt die derzeit gültige Brandschutznorm⁶ für „kleine Wasserfahrzeuge“⁷ diese Überwachung nur für Fahrzeuge mit einer Rumpflänge über 15 m. Diese Norm wird z. Z. überarbeitet. In dem Normentwurf⁸ wird eine Überwachung des Kühlwasserdurchflusses für alle kleinen Wasserfahrzeuge gefordert.

Die Abgase eines Dieselmotors erreichen Temperaturen bis 600°C. Werden diese nicht (ausreichend) gekühlt, können sie Kunststoffteile der Abgasleitung innerhalb kürzester Zeit zerstören und in Brand setzen. Die KROELLE fuhr zum Unfallzeitpunkt mit 7 kn und der Brandgeruch wurde sehr schnell durch ein Besatzungsmitglied im Schiffsinneren wahrgenommen. Nach Abschalten der Maschine erlosch der Brand von selbst. Der Brandschaden wäre möglicherweise sehr viel größer ausgefallen, wenn die Yacht unter Volllast betrieben worden wäre oder der Brand nicht schon in der Entstehungsphase entdeckt worden wäre.

Als Hauptursache für diesen schweren Seeunfall muss die fehlende Überwachung des Kühlwasserdurchflusses bzw. der Abgastemperatur hinter der Wassereinspritzung angesehen werden.

Die KROELLE entsprach zwar den anerkannten Regeln der Technik, eine Überwachung des Kühlwasserdurchflusses bzw. der Abgastemperatur wäre aber technisch einfach zu realisieren gewesen und hätte einen Sicherheitsgewinn bedeutet.

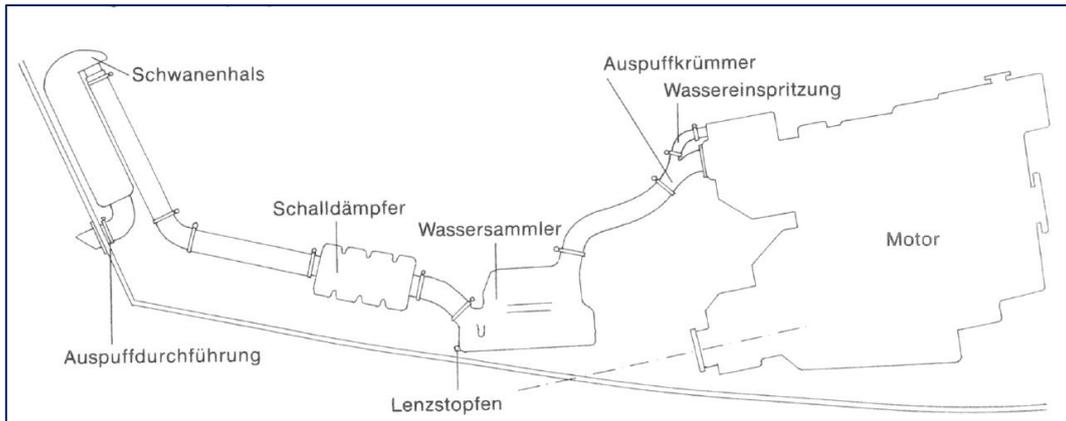
Über den vollständig zerstörten Wassersammler konnte nun über die Abgasleitung Seewasser eindringen, da am Ende der Abgasleitung weder ein Schwanenhals noch eine Rückschlagklappe eingebaut war. Vermutlich wurde auf den Einbau dieser Bauteile verzichtet, weil der Auspuffkrümmer soweit über der Wasserlinie lag, dass im Normalfall, auch ohne sie, ein Eintritt von Wasser in die Maschine nicht zu befürchten war.

Abbildung 6: schematische Darstellung wassergekühltes Auspuffsystem
(aus Seemannschaft 30. aktualisierte Auflage, 2013, S. 138, Delius Klasing Verlag)

Der anschließende Untergang wurde einerseits durch die Ausführung der Abgasleitung ohne Schwanenhals oder Rückschlagklappe und andererseits durch einen fehlenden Bilgenalarm begünstigt.

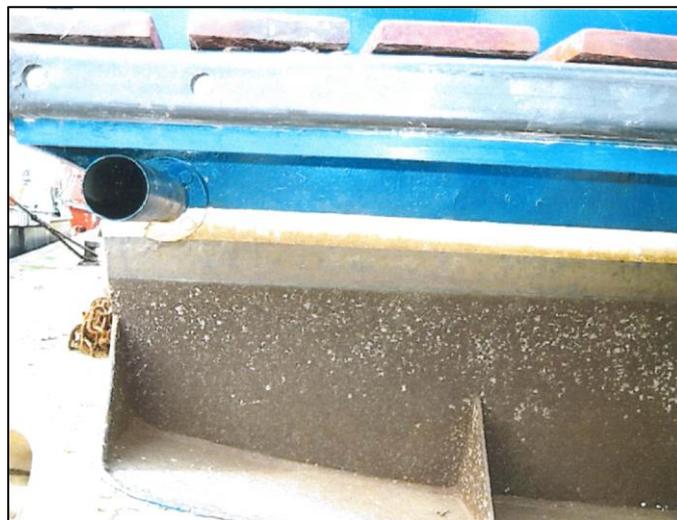
Der Abgasaustritt war direkt über der Wasserlinie angeordnet. Dadurch wurde er bei dem vor Ort herrschenden Seegang regelmäßig überspült. Eine verhältnismäßig geringe Menge eingedrungenes Seewasser reichte nun aus, um den Abgasaustritt vollständig unter die Wasserlinie zu bringen. Dadurch konnten nun ungehindert große Mengen Seewasser einbrechen.

Abbildung 7: Abgasaustritt Backbordmaschine
