Summarischer Untersuchungsbericht 161/09

Sehr schwerer Seeunfall

**Kentern des MB QUINTETT
mit zwei Toten
auf der Unterelbe
am 21. Mai 2009**

1. Februar 2010

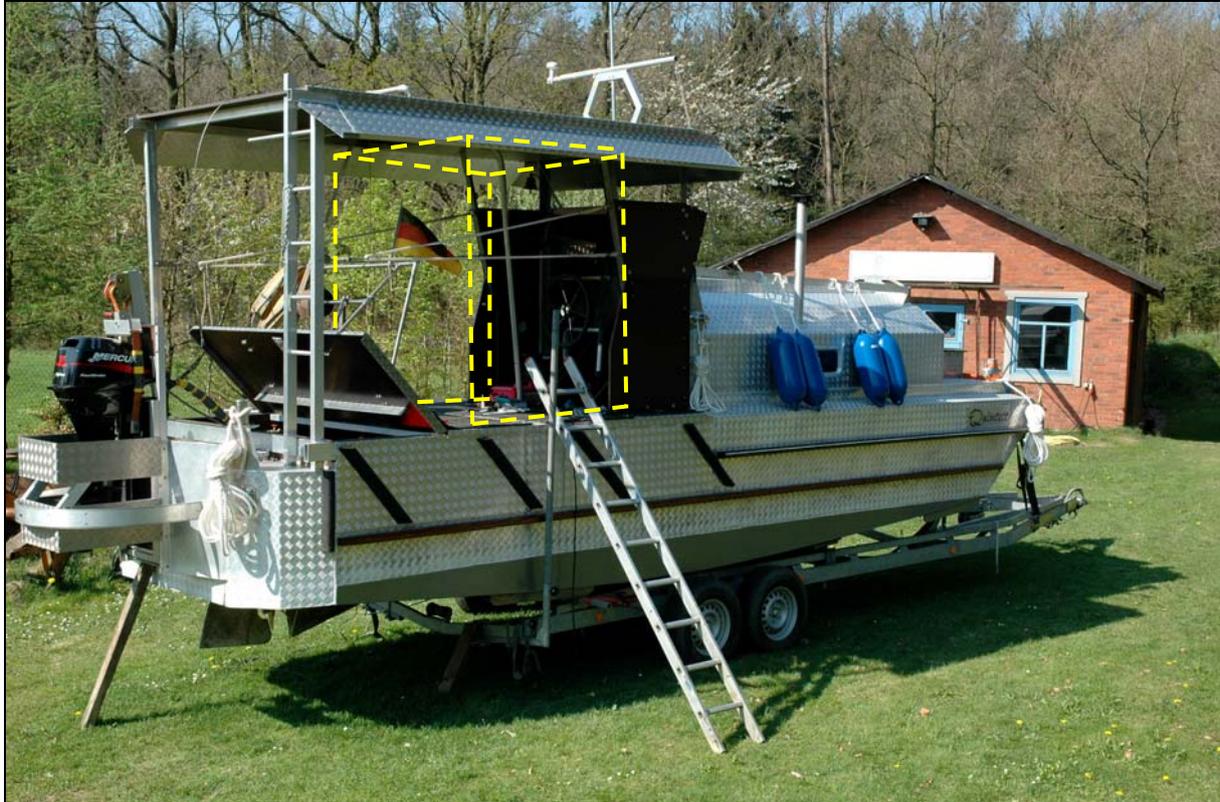
Abbildung 2: Schiffsfoto, aufgenommen im Mai 2006

(der schraffierte Bereich stellt den später mit Aluminiumplatten umschlossenen Fahrstand dar)

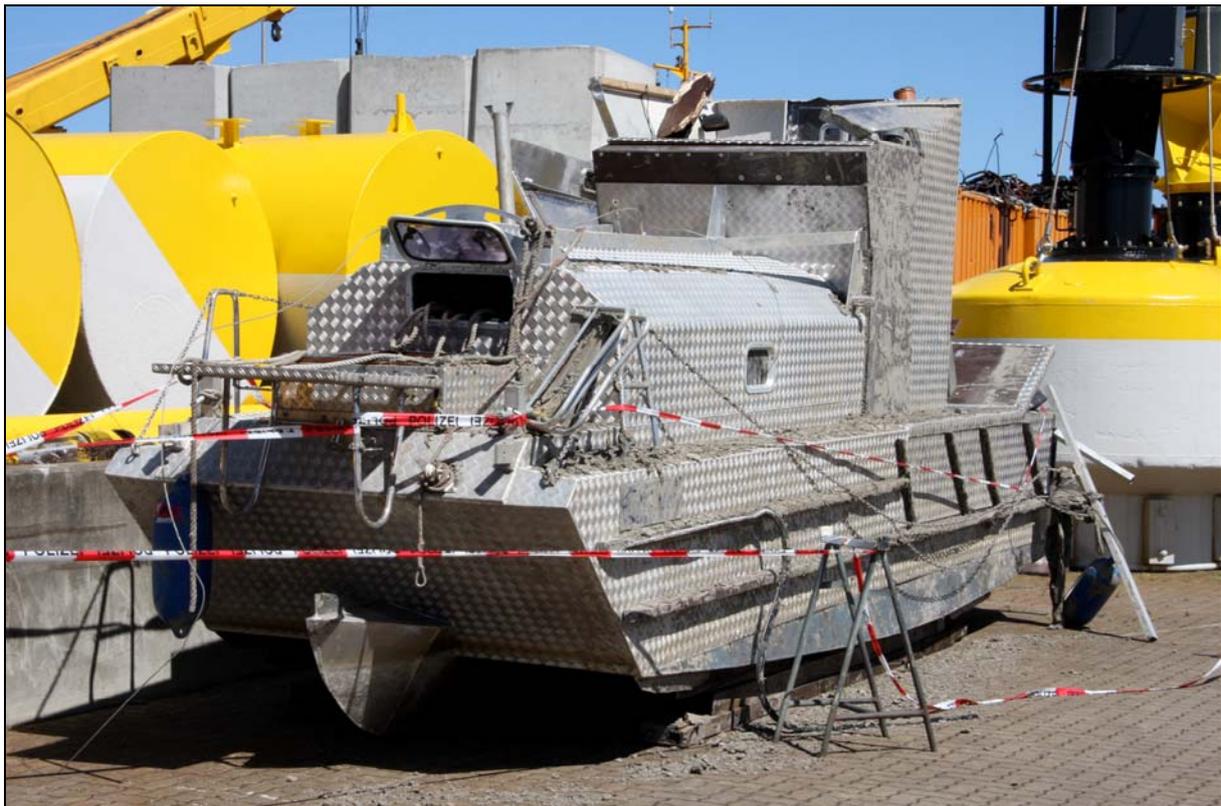
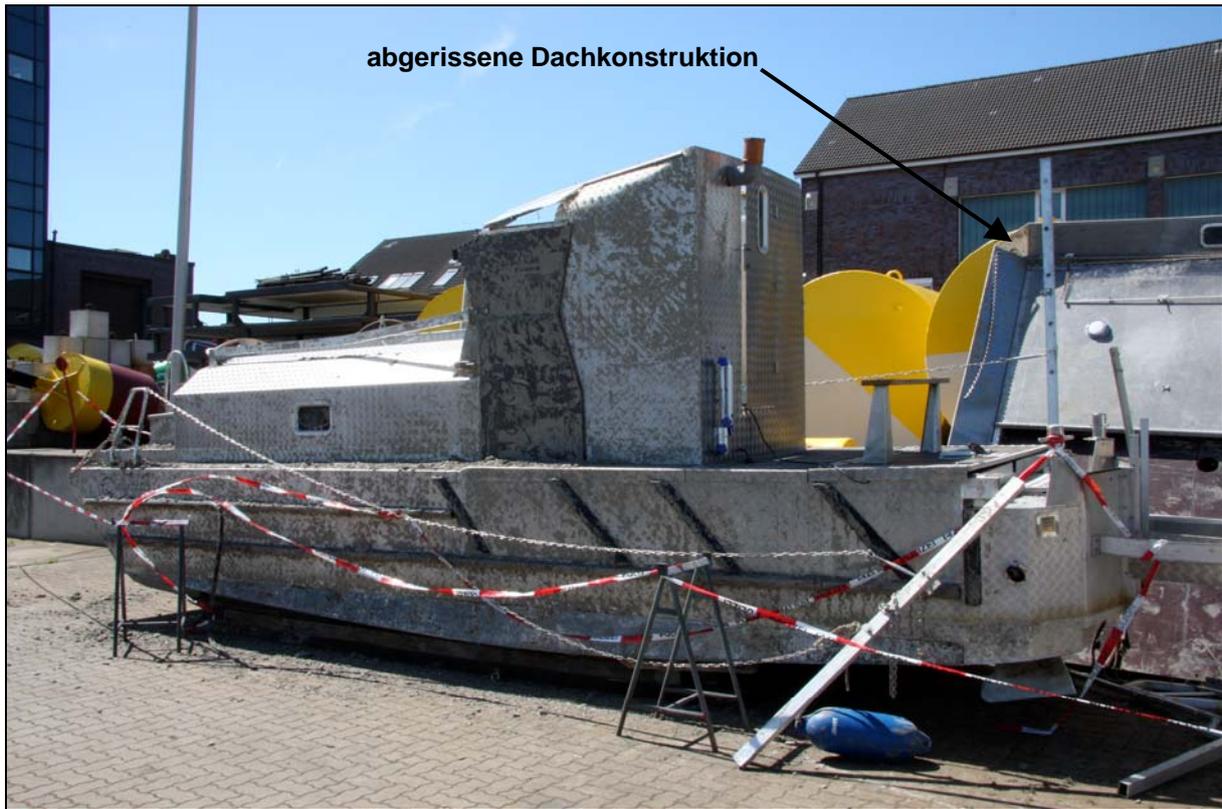
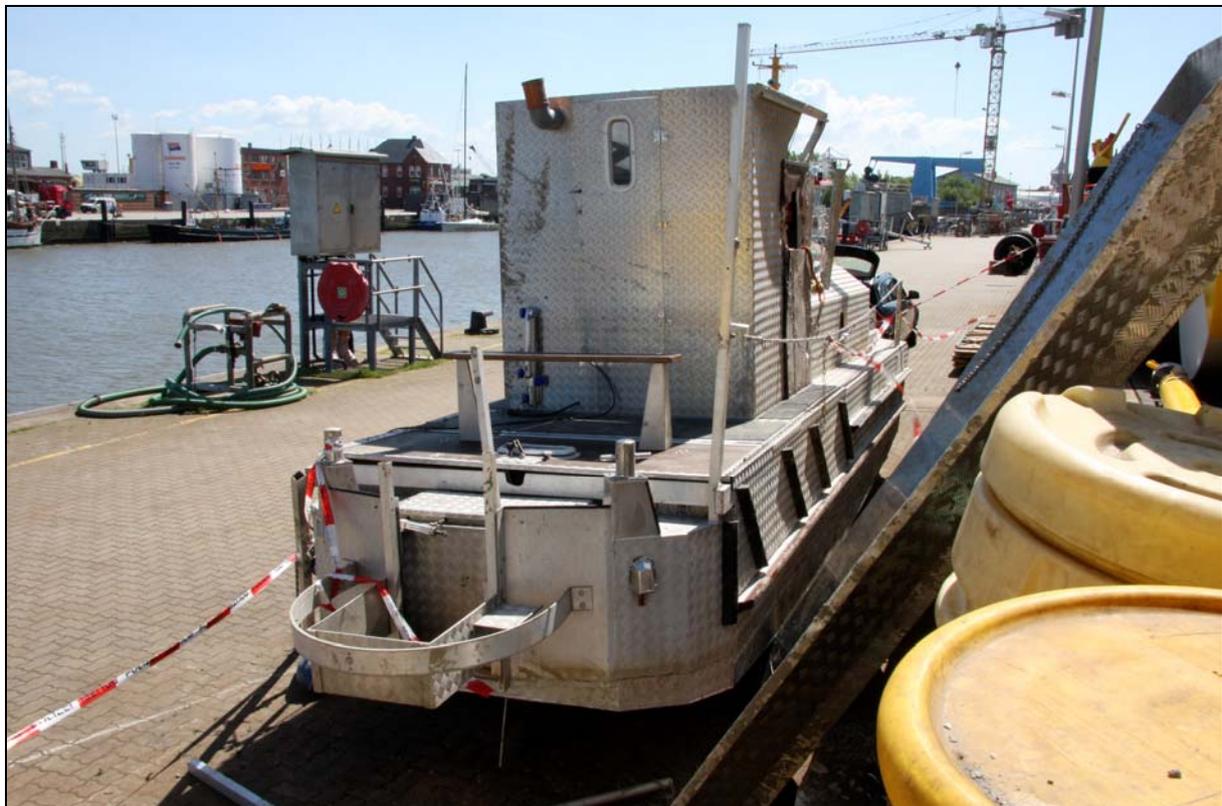
Die Dachkonstruktion des Fahrstands inklusive der Fensterscheibe war bei der Bergung des Wracks abgerissen.

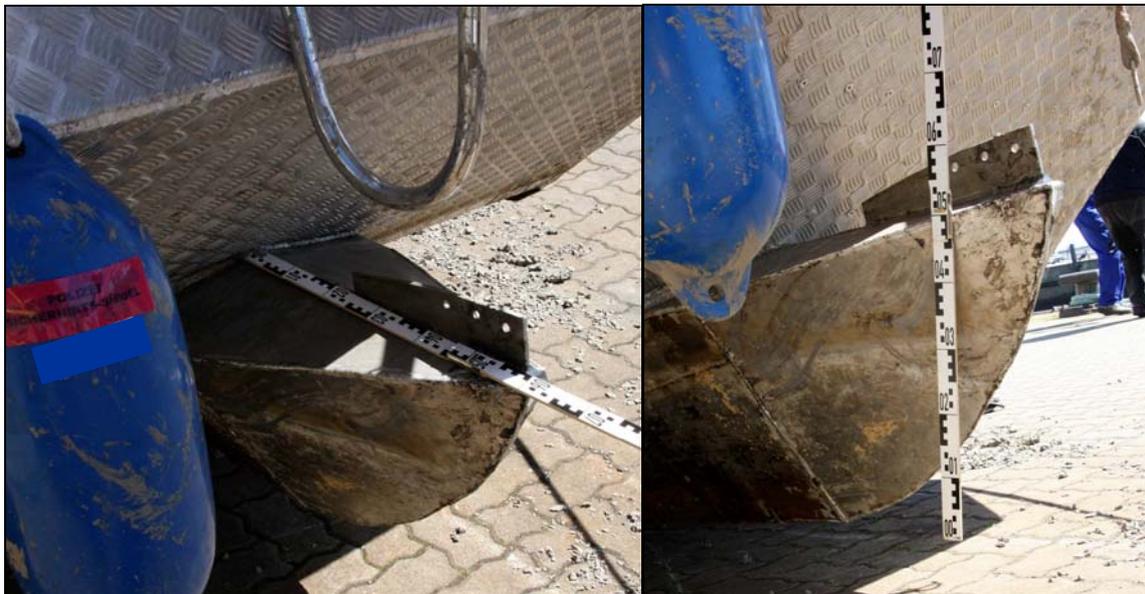
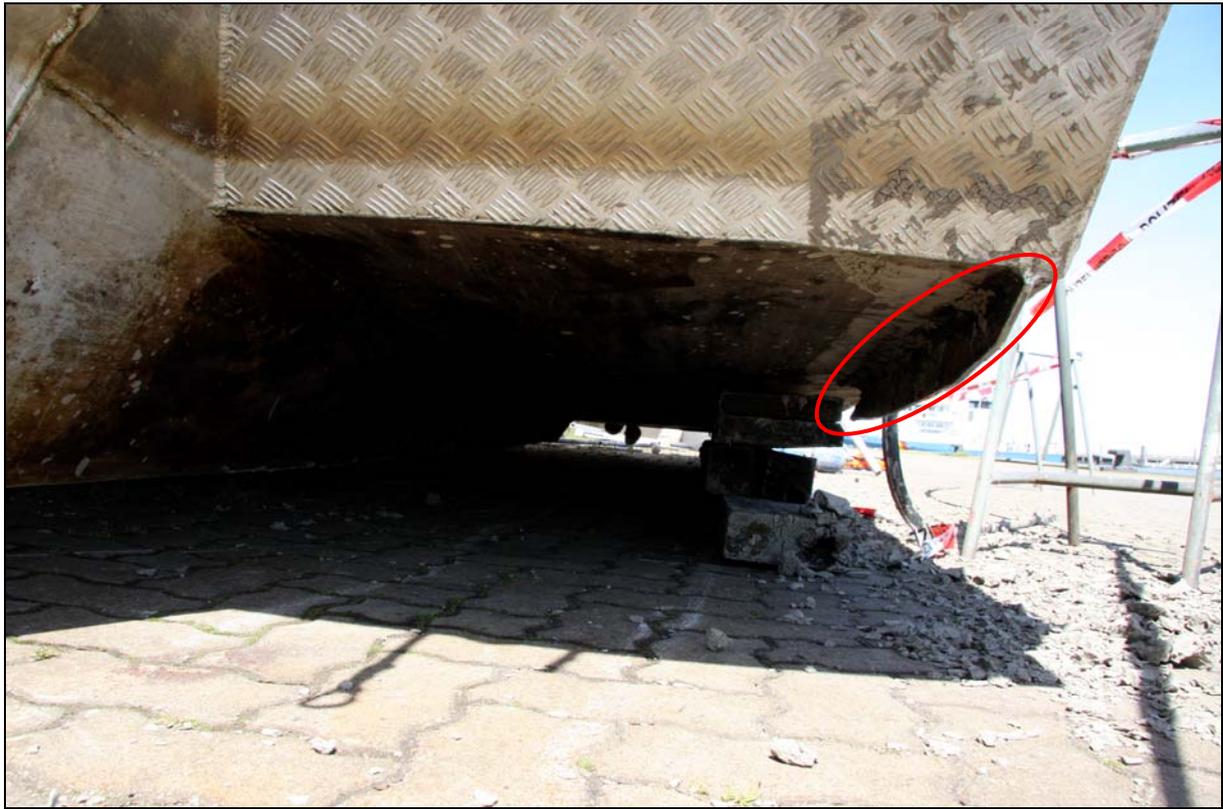
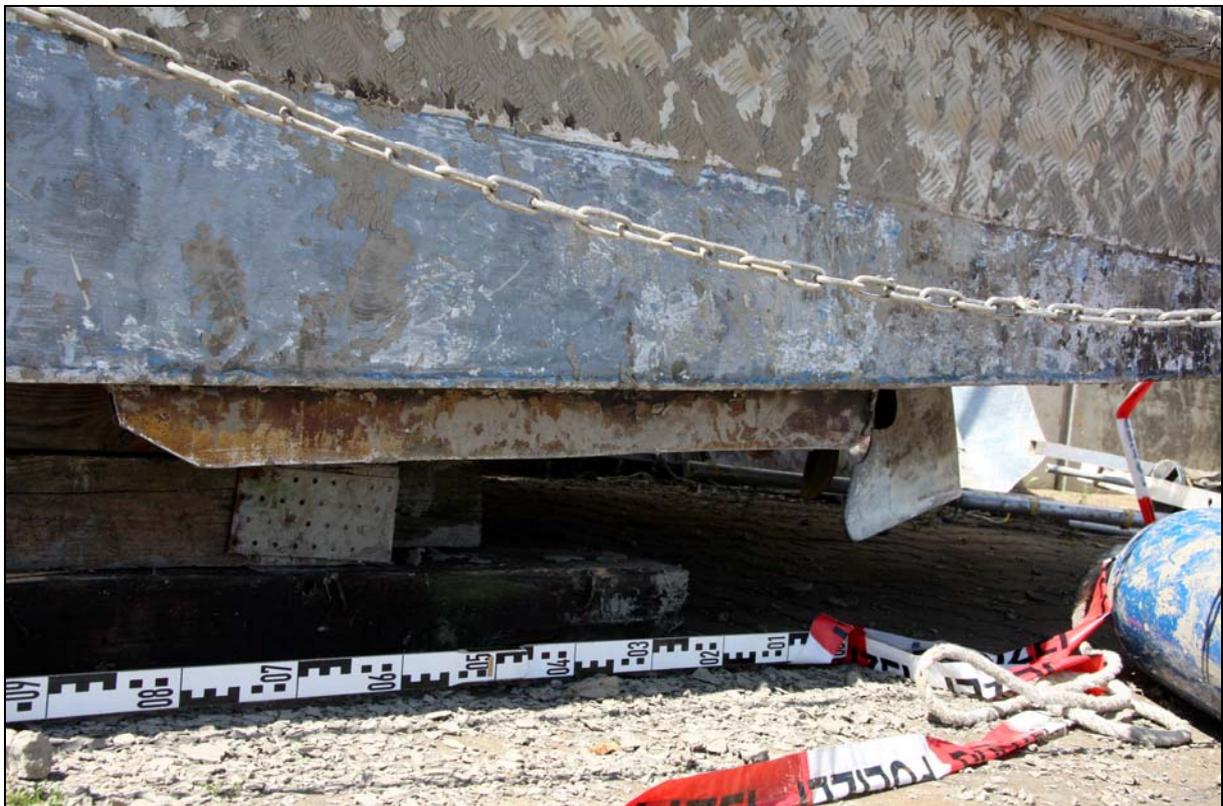
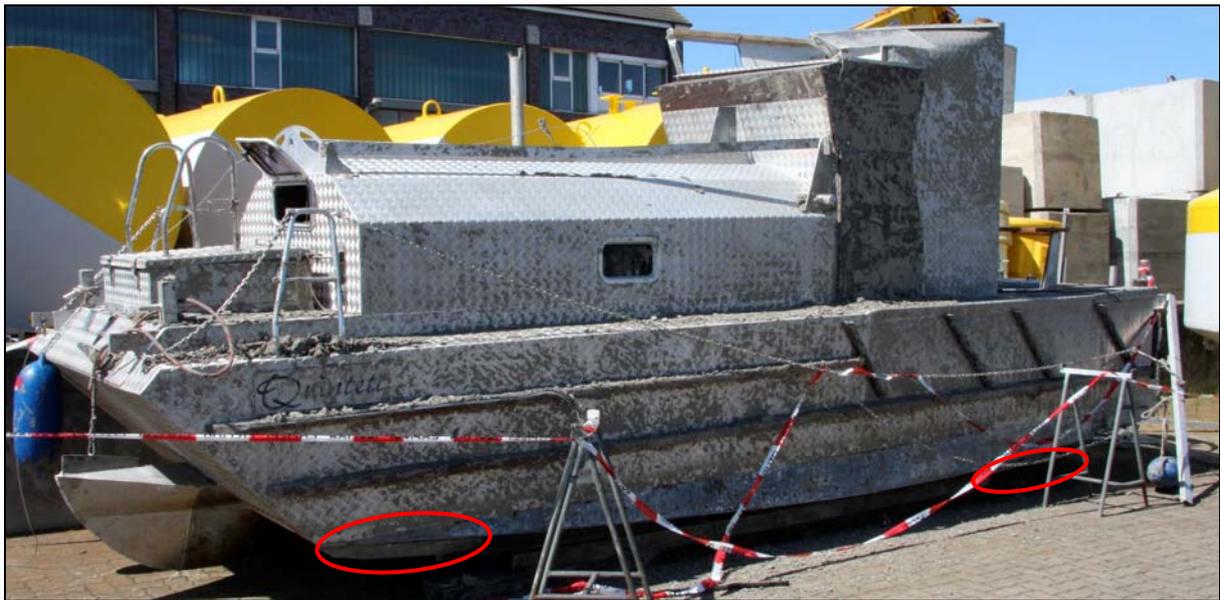
Die QUINTETT hatte keine herkömmliche Kielkonstruktion zur Stabilisierung des Rumpfes. Vielmehr wurde eine wulstbugartige Kielkonstruktion gewählt, die nicht über die gesamte Schiffslänge reichte. Der im Übrigen pontonartige Rumpf weist an den Seiten jeweils zwei kurze Schlingerkiele auf (vgl. Abb. 8 bis 11).

Bei der Besichtigung konnten die BSU-Mitarbeiter keine Öffnung in der Kielkonstruktion feststellen, durch die Wasser hätte eindringen können. Es kann jedoch nicht ausgeschlossen werden, dass sich die vom Bootseigner im Interview angekündigte Bohröffnung im Unterbodenbereich befindet. Der Kiel verläuft mittschiffs bis zur Querachse (vgl. Abb. 12), so dass der achterliche Bereich des Kiels schwer zugänglich war.

Die QUINTETT war als Eigenbau unter Nichtbeachtung grundlegender Stabilitätsanforderungen entworfen und gebaut worden. Zum Unfallzeitpunkt war sie bei den vorherrschenden Strömungsbedingungen kaum in der Lage, ohne Probleme in die Untereibe einzulaufen. Die kurzen Schlingerkiele und die wulstbugartige Kielkonstruktion, die ggf. eine leichte Ballastfunktion hatte, konnten dem starken Tidestieg nur wenig entgegensetzen.

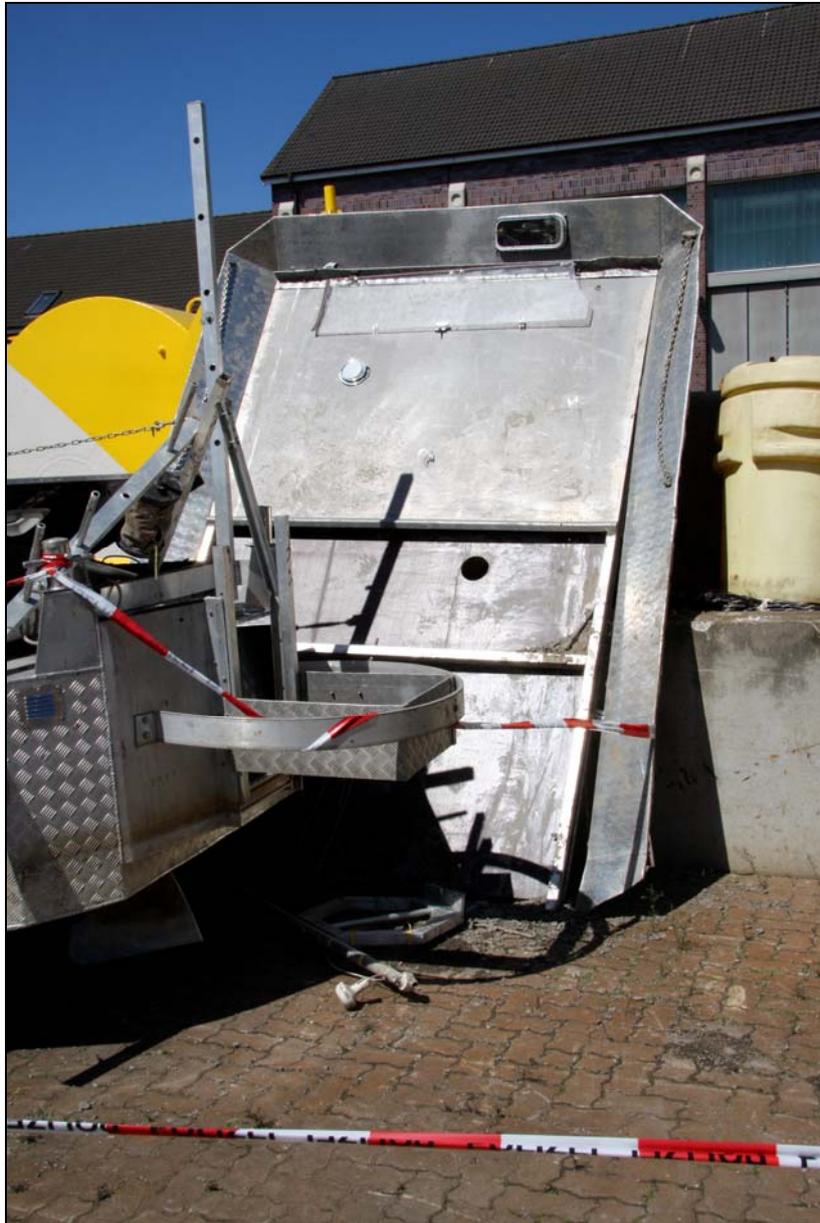
Abbildung 13: Abgerissenes Dach der QUINTETT

Das Gesamtgewicht der QUINTETT betrug ohne Wasser und Schlamm sowie ohne die Dachkonstruktion ca. 2,5 t. Das aus Aluminium- und Holzplatten zusammengesetzte Dach (vgl. Abb. 13) wog bei der Bergung ca. 800 kg. Das Dach ist 4 m lang und 2,25 m breit.

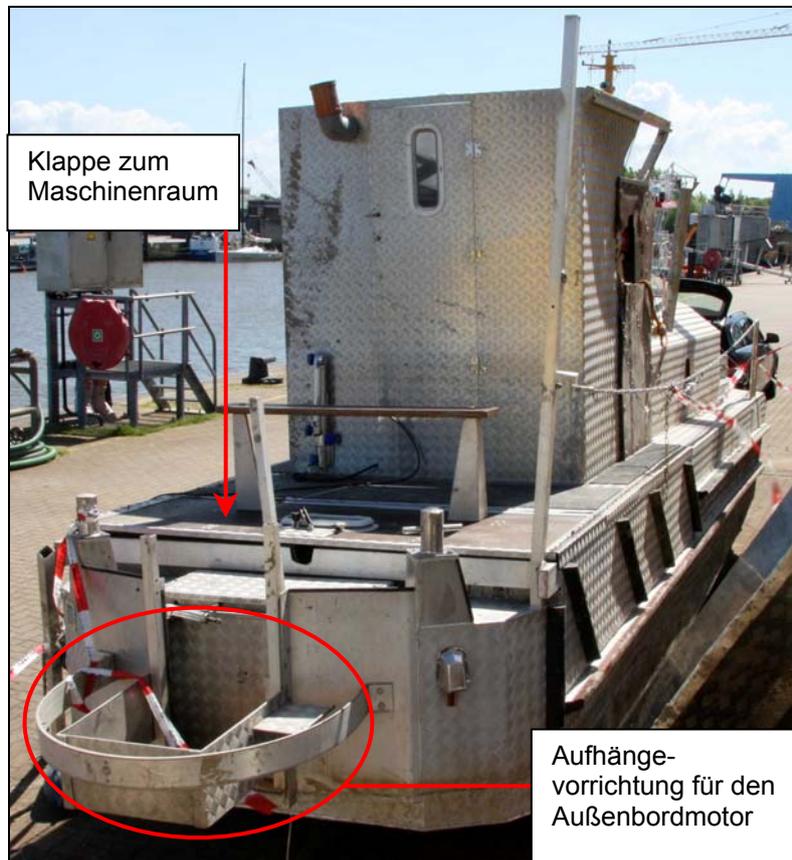
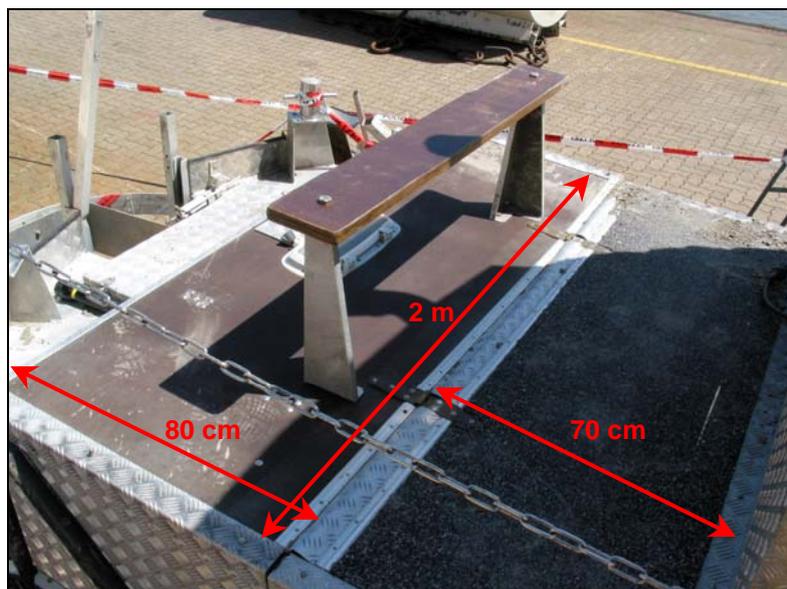
Der Maschinenraum ist durch eine Klappe im Achterschiff zugänglich, auf der eine Sitzbank angebracht ist (vgl. Abb. 14 und 15). Mit der gewählten Klappenkonstruktion konnte kein Verschlusszustand hergestellt werden.

Da die Maschinenraumklappe nicht durch Riegel oder Scharniere in geschlossenem Zustand fixiert werden kann, klappt sie ohne Zutun auf, sobald das Boot kieloben liegt. Die BSU geht davon aus, dass die Ehefrau des Schiffseigners, die sich zum Unfallzeitpunkt in den Aufbauten - vermutlich im Fahrstand - befand, keine

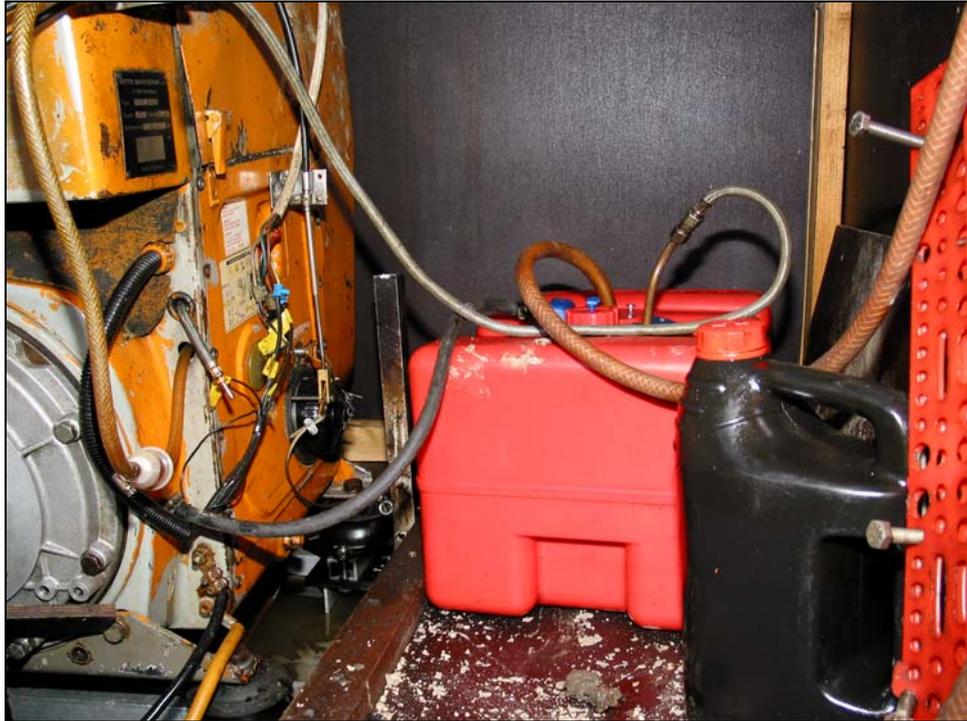
Abbildung 16: Einbaumotor der QUINTETT

Die Antriebsleistung des 2-Zylinder Dieselmotors beträgt 18 kW. Die Kraftstoffzufuhr erfolgt über einen Kunststoffschlauch, dessen Ende an einem Kupferrohrstück befestigt ist, welches lose durch ein Loch im Deckel eines Kunststoffkanisters (ca. 25 l) gesteckt wurde (vgl. Abb. 16). Die Zuleitung war mit Kraftstoff gefüllt. Der Kanister ist zudem durch eine Leckkraftstoffleitung mit dem Motor verbunden.

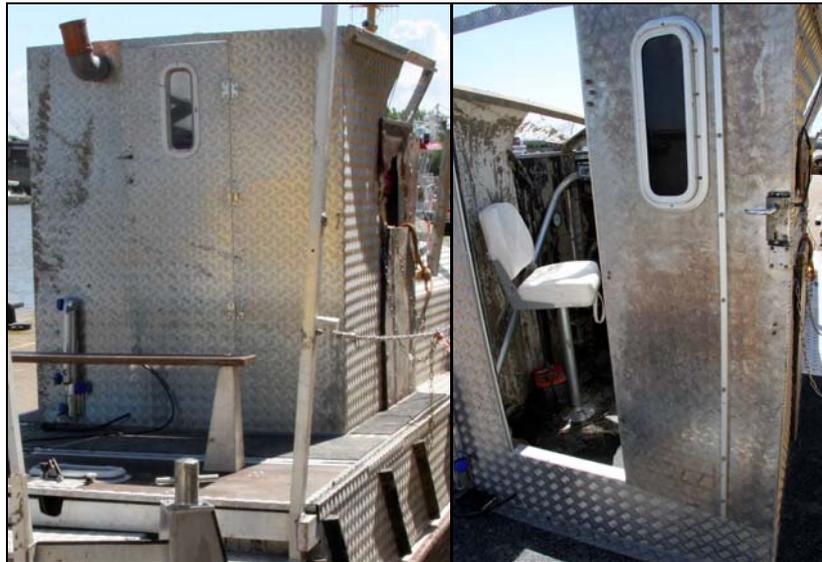
Abbildung 17: Zugangstür zum Fahrstand

Die Tür war bei der Besichtigung durch die Mitarbeiter der BSU verzogen und ließ sich nur mit erhöhtem Kraftaufwand öffnen und schließen. Wenn die Tür zum Fahrstand geschlossen und die Klappe zum Maschinenraum geöffnet ist, wird die Tür durch die Sitzbank blockiert. Ein Öffnen der Tür vom Inneren des Fahrstandes aus (vgl. Abb. 18) ist dann unmöglich.

Möglichkeit hatte, die Tür zu öffnen, solange die Klappe zum Maschinenraum geöffnet war.

Sobald das Boot kieloben trieb, hatte die Schiffsführerin durch die konstruktionsbedingte Blockierung der einzigen Ausgangstür kaum eine Chance, aus den Aufbauten herauszukommen. Der Schiffseigner vertrieb infolge der Strömung und konnte trotz Rettungsweste und umgehender Suchmaßnahmen später nur tot geborgen werden.

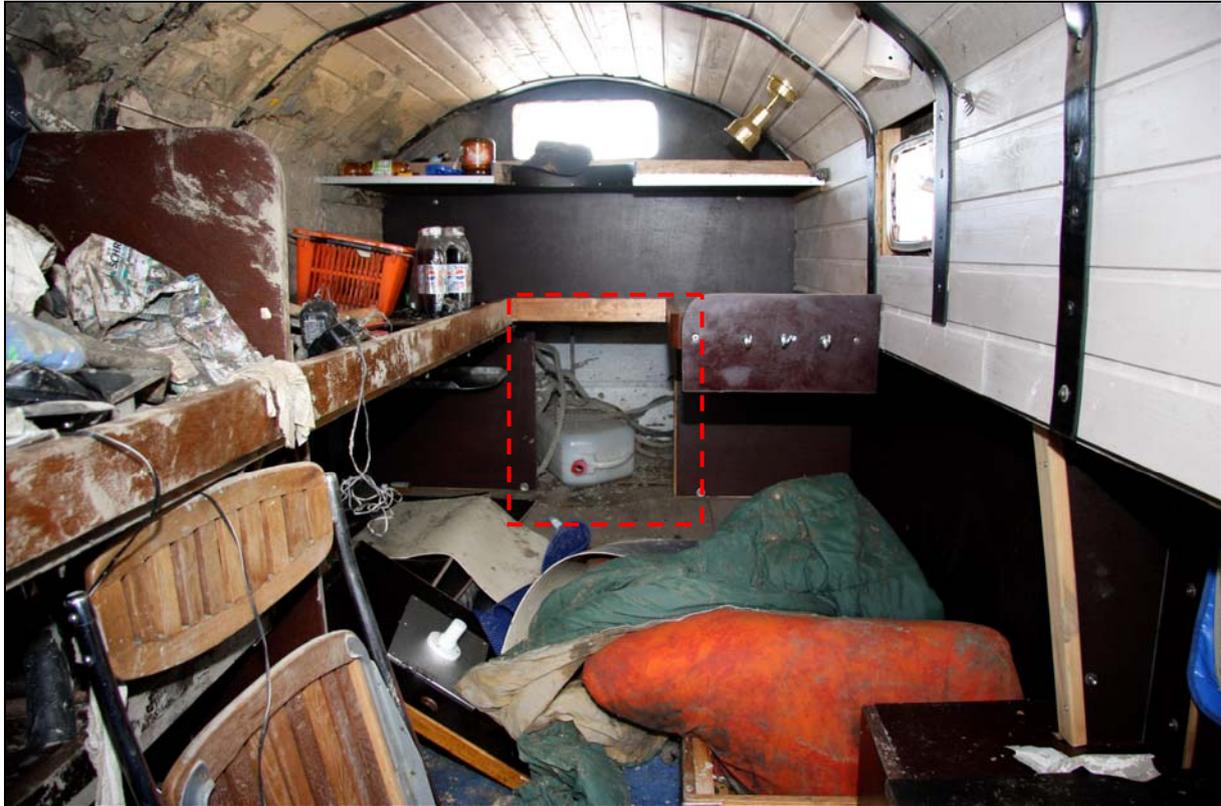
Abbildung 19: Kajüte der QUINTETT

Es gab noch einen weiteren, wenngleich sehr beengten Ausgang aus der Kajüte. Im vorderen Bereich befindet sich dort ein Stauraum, in den man durch eine 60 cm hohe und 48 cm breite Öffnung gelangen kann (vgl. Abb. 19).

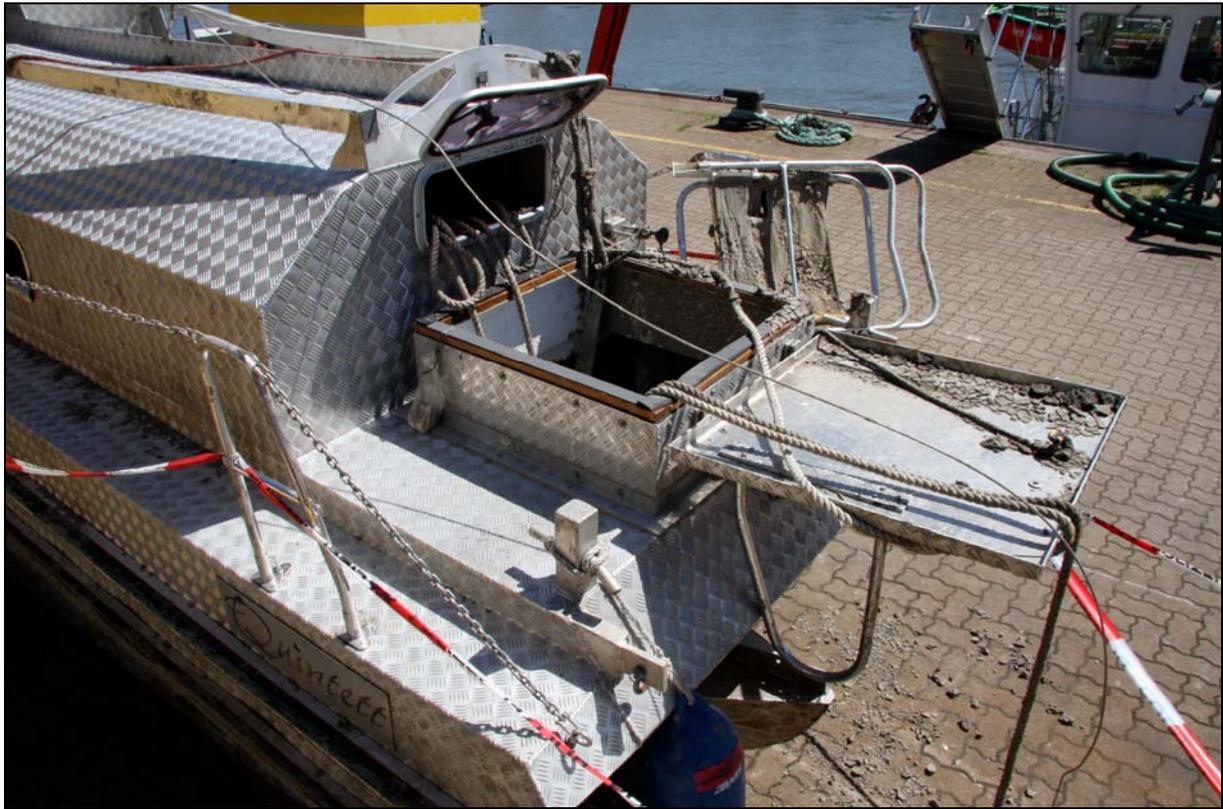
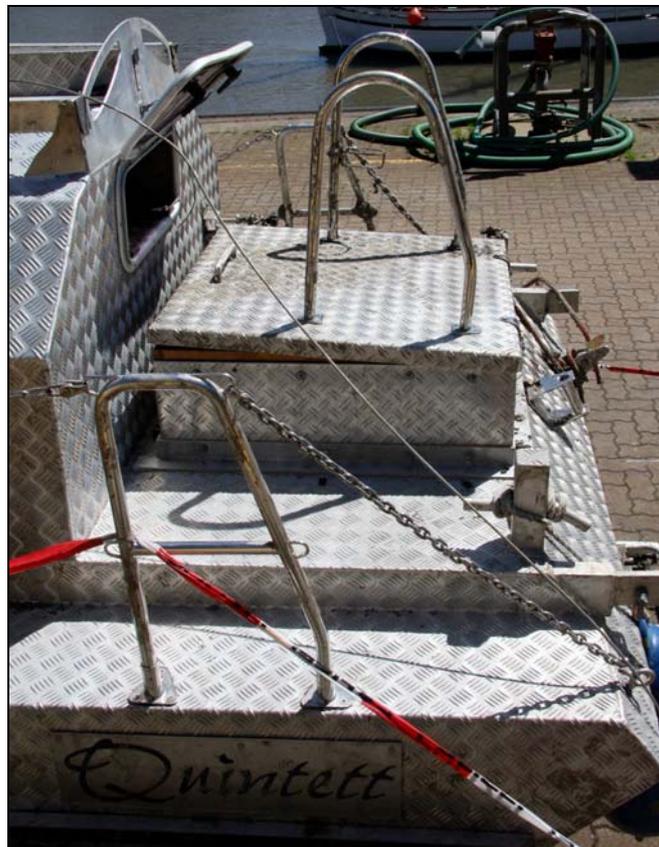
Über diesen Stauraum ist eine Luke (70 x 70 cm) zu erreichen, die auf das Vorschiff führt (vgl. Abb. 20 und 21). Die Luke ist - ebenso wie die Maschinenraumklappe - von außen nicht zu verschließen. Innen am Lukendeckel ist ein 1 m langes Seil mit Karabiner befestigt, mit dem der Deckel in einer Öse im Stauraum angeschlagen werden kann.

Die BSU geht davon aus, dass die Kajüte der QUINTETT nach dem Kentern binnen kurzer Zeit mit Wasser vollief, da insgesamt kein wasserdichter Verschlusszustand vorherrschte. Insbesondere über die Luke konnte das Wasser ungehindert eindringen. Die Frau hätte sich unter diesen Umständen vom Fahrstand aus zum vorderen Stauraum begeben müssen, um dann ggf. über die Luke nach draußen zu gelangen. Dies erscheint nur unter solchen Voraussetzungen möglich, bei denen durch das Kentern selbst keine Panik, schwereren Verletzungen bzw. Bewusstlosigkeit aufgetreten sind. Hierüber kann im Nachhinein nur spekuliert werden.

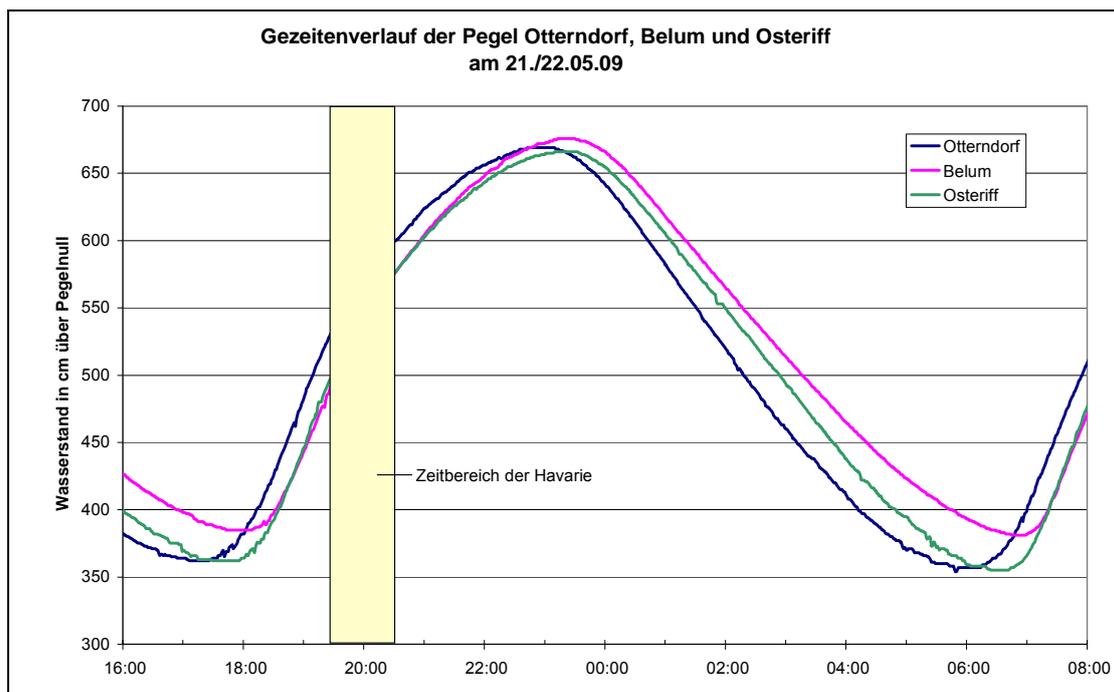
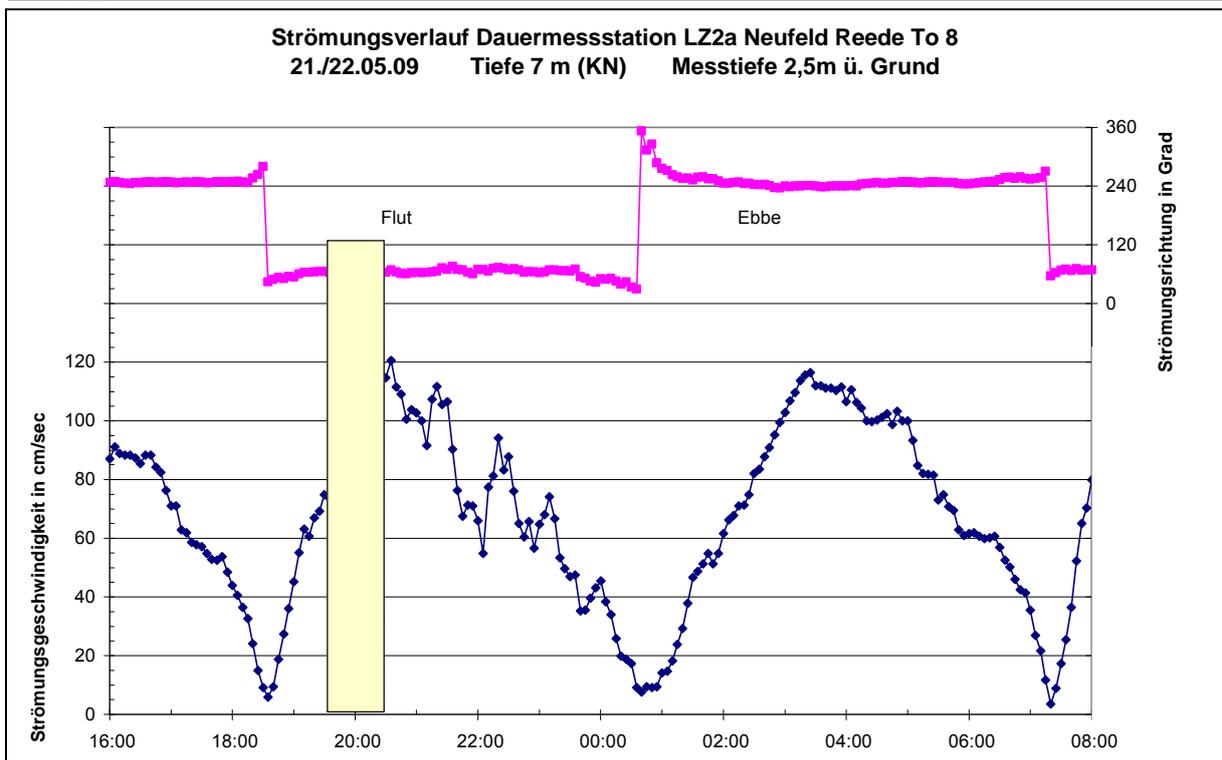
Die grafische Auswertung der gutachtlichen Ergebnisse des WSA veranschaulicht, dass die QUINTETT während des Flutstromes in das Elbfahrwasser einlief (vgl. Abb. 23 und 24).

Die starke Tide begünstigte nicht nur das Kentern der QUINTETT, sondern auch das Vertreiben des Bootseigners nach dem Kentern.
