Rapport d'enquête Investigation report

**Brechen des Mastes und Überbordfallen des
Skippers von der Segelyacht MOMO sowie
Überbordfallen eines Besatzungsmitglieds vom
SNSM Rettungsbootes SIEUR DE MONS am
29. November 2018 im südlichen Fahrwasser der
Gironde-Mündung (ein Todesopfer)**

Bureau d'enquêtes sur les événements de mer

Rapport publié : octobre 2019

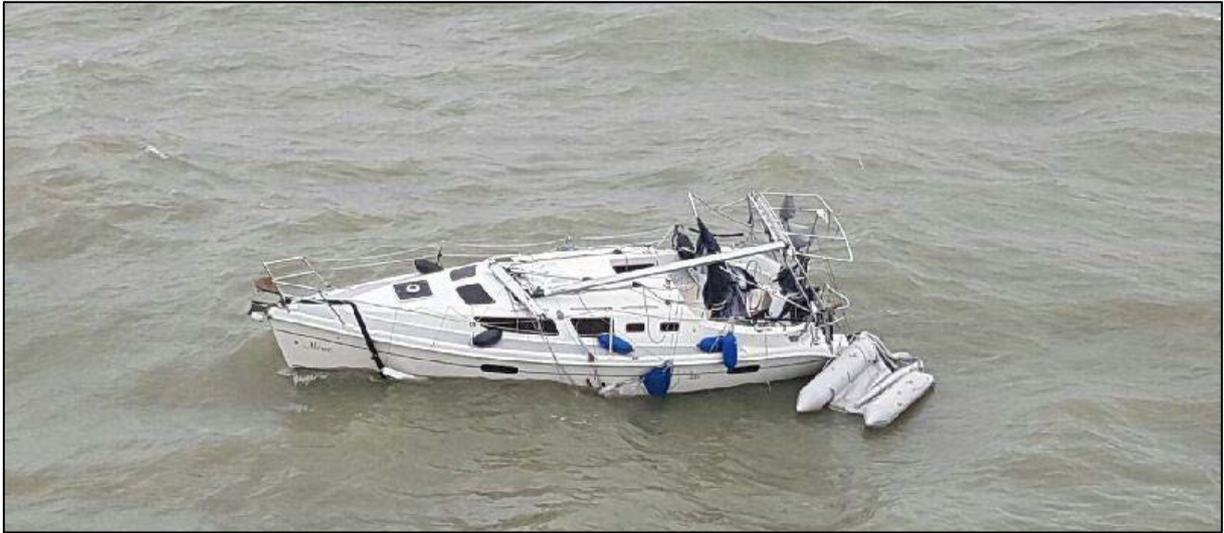
Abbildung 5: SY MOMO treibt vor der Küste

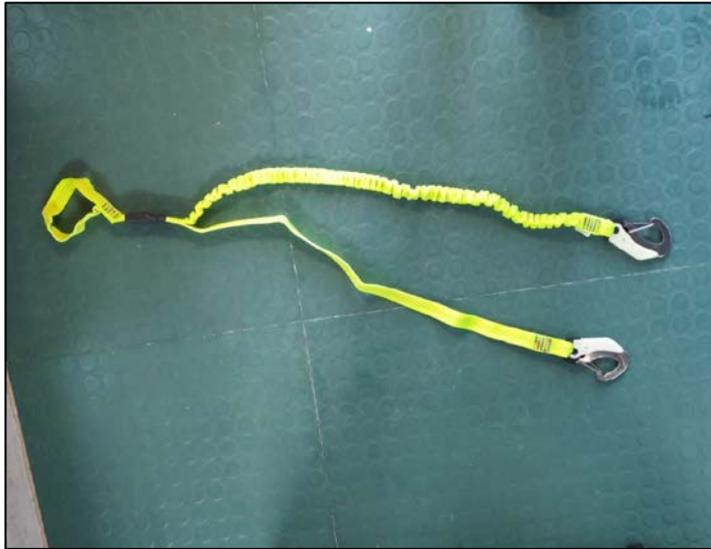
Der SNSM 3-Punkt-Haltegurt entspricht dem EC EN1095 Standard. Er ist auf einer Seite aus einer Schnalle und zwei Leinen gemacht: eine 1 m lange feste Leine und eine 2 m lange dehnbare Leine mit reflektierendem Faden, jede mit einem Karabinerhaken versehen. Der Haltegurt ist für eine Bruchlast von 300 kg zugelassen.

Abbildung 7: SNSM Haltegurt

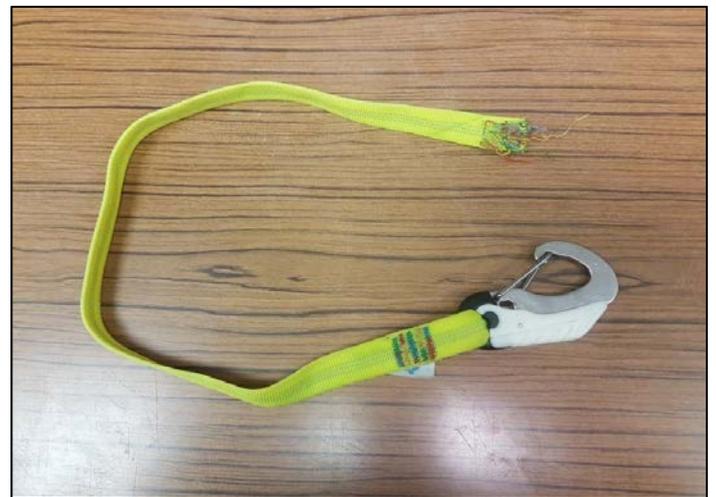
Beide Besatzungsmitglieder wurden über das Schanzkleid geworfen. Das am Heck befindliche Besatzungsmitglied fand sich an Deck wieder, da sich das Boot wiederaufgerichtet hatte. Der Haltegurt des sich am Bug befindenden Besatzungsmitglieds riss und er bewegte sich vom Rettungsboot weg.

Das Standard Haltegurt-System sieht vor, dass das Gurtschloss am Ring des SNSM Auftriebskörper (275N SOLAS) befestigt wird. Aber das Besatzungsmitglied machte einen Fehler und befestigte einen Karabinerhaken am Strecktau und einen Karabinerhaken am Sicherheitsgurt des PFD. Die Nähte versagten, weil sie darauf ausgelegt waren, auf Längs-Zug zu funktionieren und nicht auf wegreißen ausgelegt waren. Dass der Haltegurt dem EC EN 1095-Standard entspricht, wird nicht in Frage gestellt.

Abbildung 8: gerissener Haltegurt des SNSM

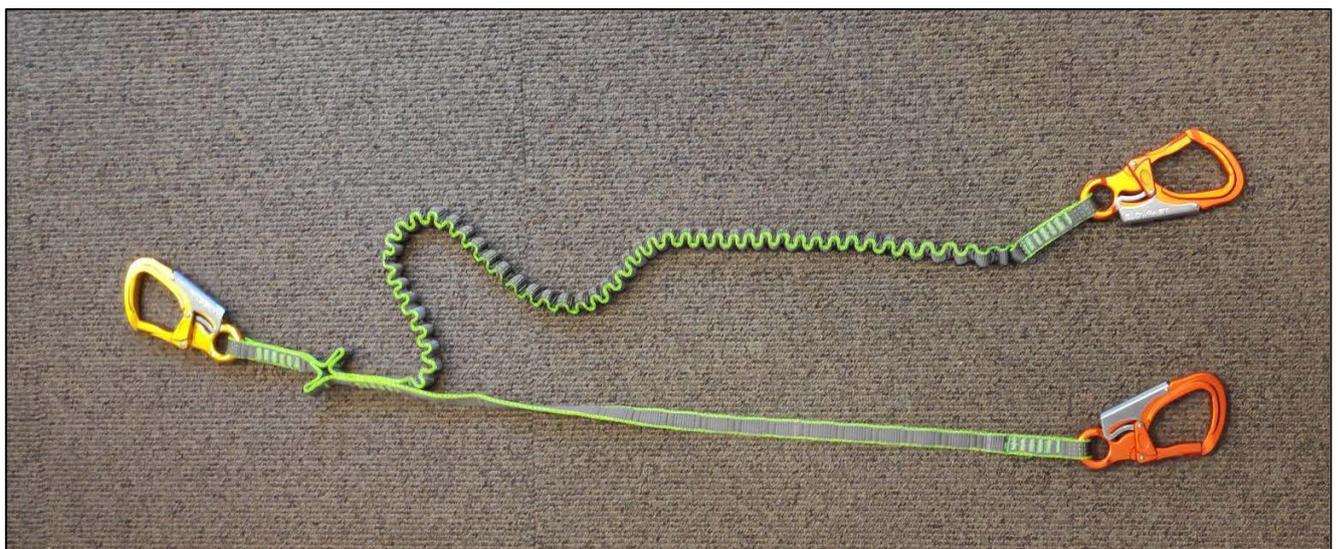
Abbildung 4: Neuer SNSM 3-Punkte-Haltegurt

SNSM gab an, dass neue 3-Punkt-Haltegurte (von denen ein Karabinerhaken eine formschlüssige Verbindung hat) kurzfristig an Rettungsbootstationen geliefert werden sollen. Foto: siehe Anhang F.
