**Untersuchungsbericht 143/11**

**Sehr schwerer Seeunfall**

**Tod eines Besatzungsmitglieds  
der Segelyacht SPECIAL ONE  
am 30. April 2011 vor Fehmarn**

**Untersuchungsbericht 94/09  
Tod eines Besatzungsmitglieds  
der Segelyacht KELBO  
am 29. März 2009 vor Mallorca**

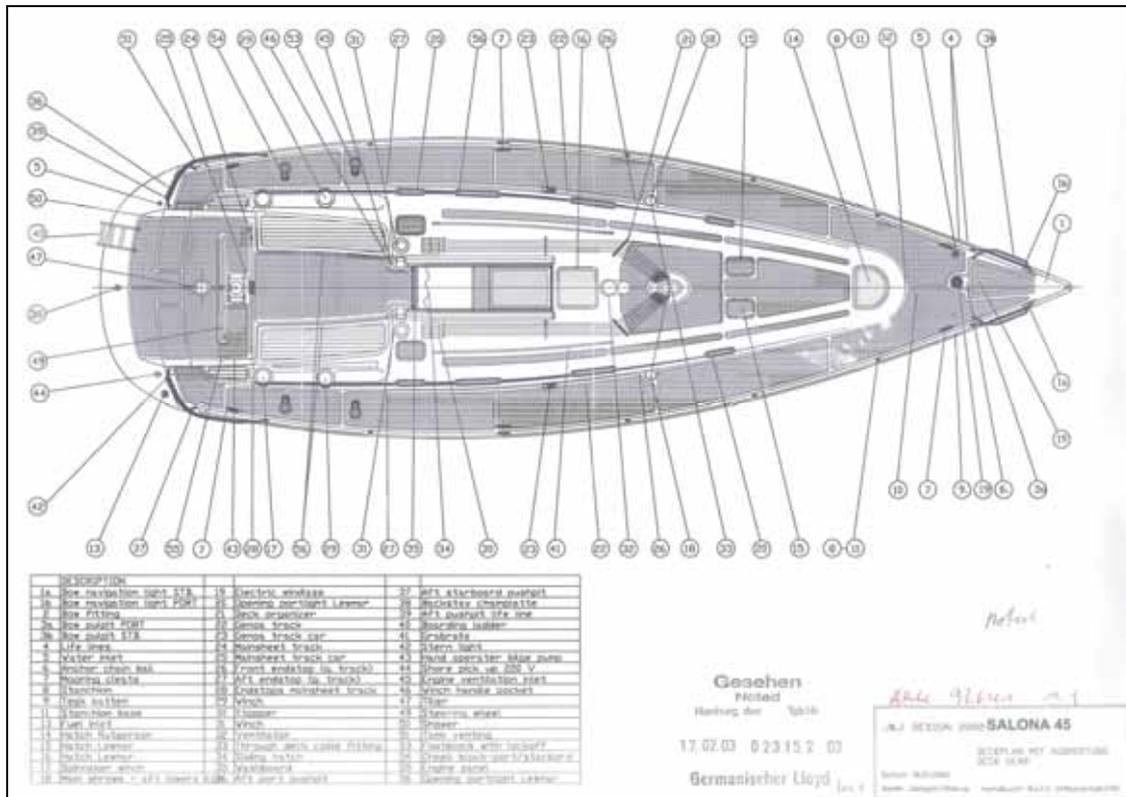
Abbildung 3: Decksplan SALONA 45

In dem obigen Decksplan ist Nummer 40 bezeichnet als „Boarding ladder“. Es ist nicht ersichtlich, dass es sich um eine mobile Badeleiter handelt und wo die Stauposition der Badeleiter sein soll; ebenso wenig ist die Stauposition der auf Charteryachten vorgeschriebenen Rettungsinsel ersichtlich.

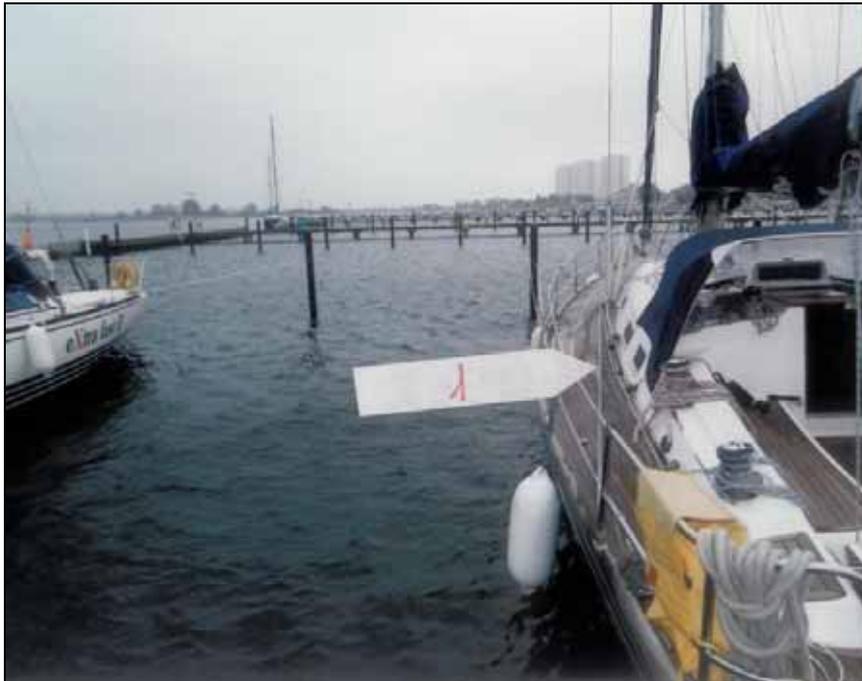
Abbildung 4: Strecktau (1) auf Backbordseite, Schiff in Burgtiefe

Zur Sicherheit, falls das Cockpit bei Schwerwetter verlassen werden muss, sind vom Vorschiffsbereich bis zum Cockpit hin auf beiden Seiten dauerhaft Strecktaue angebracht. An Bord waren genügend Sicherheitsleinen vorhanden, womit die Besatzung sich beim Verlassen des Cockpits durch Einpicken in diese Strecktaue hätte sichern können.

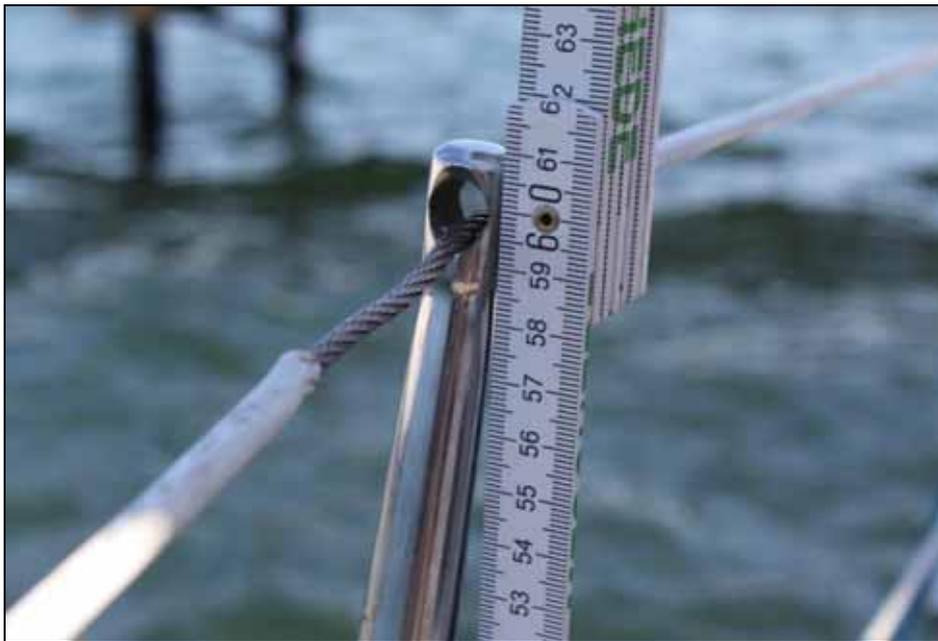
Abbildung 6: Relingdraht Backbord

Der gemessene Freibord auf Backbordseite auf Höhe des Mastes betrug 1,15 m. Die Relinghöhe wurde Backbord mit 60 cm ermittelt, er erste Durchzug war in 30 cm Höhe über Deck. Auffälligkeiten oder Beschädigungen, die Unfall auslösend oder infolge des Unfalls entstanden, wurden nicht entdeckt. Die Relingsdrahtummantelung im Bereich einer Relingsstütze war nicht mehr vorhanden. Üblicherweise ist der Draht gänzlich oder gar nicht ummantelt. Bei Rennyachten darf der Draht nicht ummantelt sein, damit verdeckte Schäden oder Korrosion leichter zu erkennen sind.

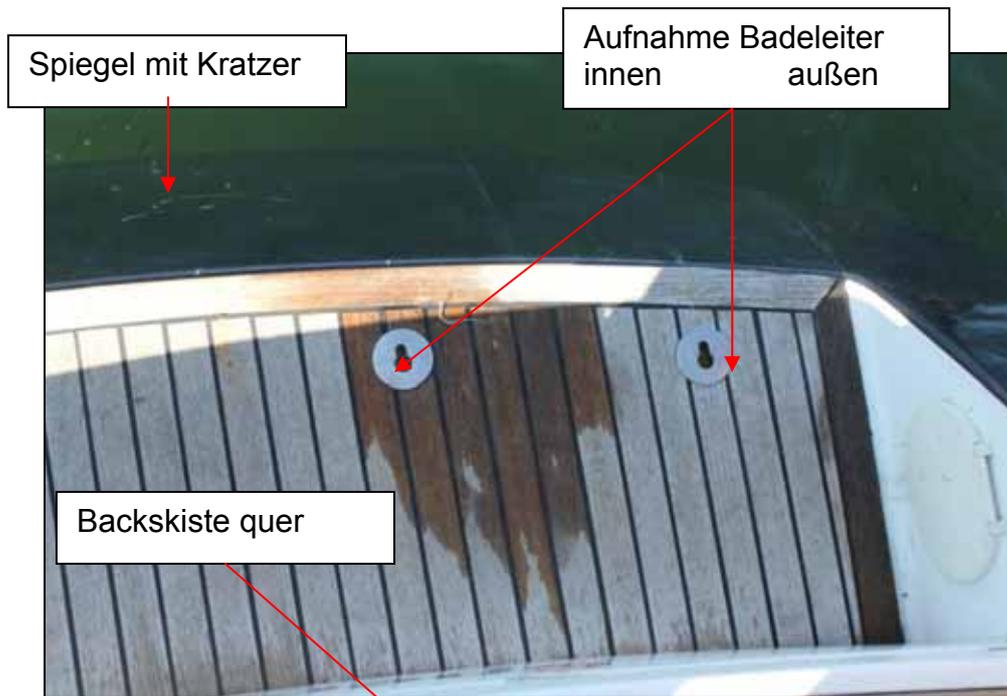
Abbildung 7: Badeplattform von oben

Der am Heck als Badeplattform bezeichnete Bereich ist eigentlich das durchlaufende Cockpitdeck, das durch eine hinter dem Steuerrad in Querrichtung angebrachte Backskiste unterbrochen wird. Die begehbare Fläche dieser Badeplattform beträgt ca. 2,55 x 0,44 m und die Höhe von der Wasseroberfläche wurde mit 0,80 m ermittelt. Auf der Fläche sind auf Backbordseite zwei Beschläge mit Bohrung und Langloch angebracht, in die die Badeleiter von oben eingehängt wird und mittels zwei Rändelschrauben gegen Herausrutschen aus der Aufnahme gesichert werden sollte.

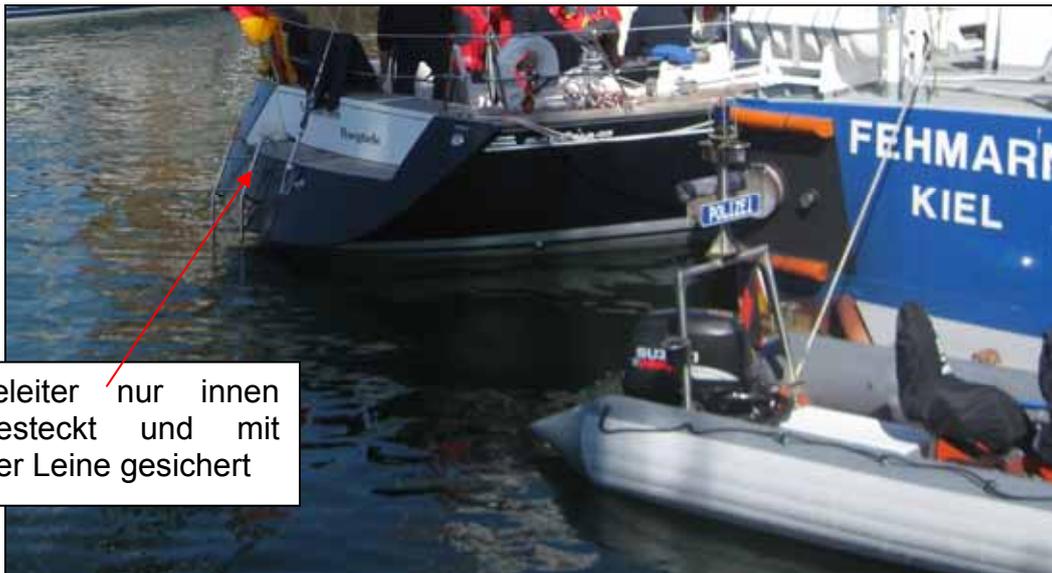
Abbildung 8: WSP-Aufnahme des Schiffes am Unfalltag

Zum Zeitpunkt der Ermittlungen der WSP in Burgstaaken war die Leiter, entgegen der späteren Aussagen, nur mit dem inneren Dorn in die dafür vorgesehene Aufnahme der Badeplattform gesteckt und mit einer dünnen blauen Leine am Achterstag gesichert (siehe nachfolgendes Foto).

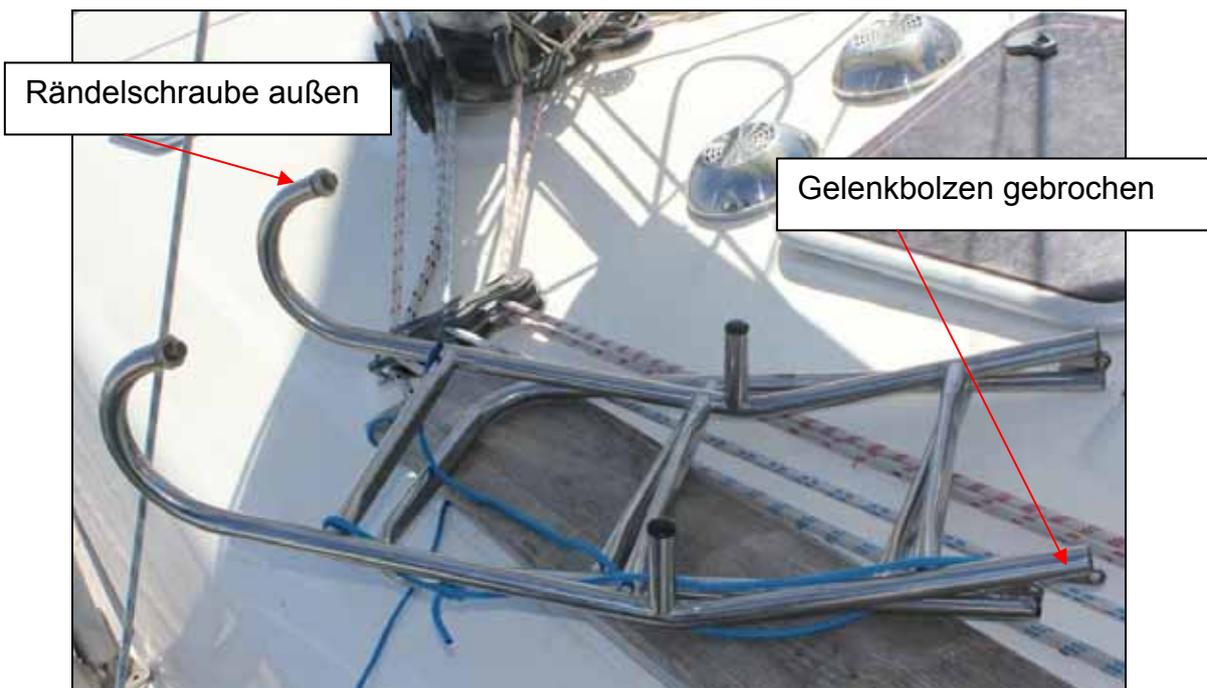
Abbildung 9: BSU-Aufnahme der Badeleiter am Unfalltag

Laut Aussagen konnte am Unfalltag die Leiter nicht in die außen liegende Aufnahme gesteckt werden, da das an der Innenseite liegende Rändelrad der Badeleiter sich nicht lösen lies und der Dorn der Leiter nicht in der Aufnahme gesichert werden konnte. Es gibt auch Aussagen, wonach die Badeleiter nicht in die äußere Aufnahme gesteckt wurde, da auf dieser Aufnahme ein Besatzungsmitglied stand, das den Verunglückten halten musste. Die Badeleiter wurde dann sehr instabil montiert, indem der eigentlich außen liegende Dorn mit der Rändelschraube in die innen liegende Aufnahme gesteckt und die innen liegende Seite mittels einer dünnen Leine zur Stabilisierung an das Achterstag gebunden wurde.

Bei der Besichtigung der BSU in Burgtiefe einen Tag nach dem Unfall, lag die Badeleiter an Deck auf Backbordseite. Das an der Innenseite der Leiter befindliche Gelenk war nicht mehr intakt, da dort der Bolzen fehlte. Die beiden Rändelschrauben der Leiter ließen sich mit der Hand bewegen, waren aber etwas schwergängig.

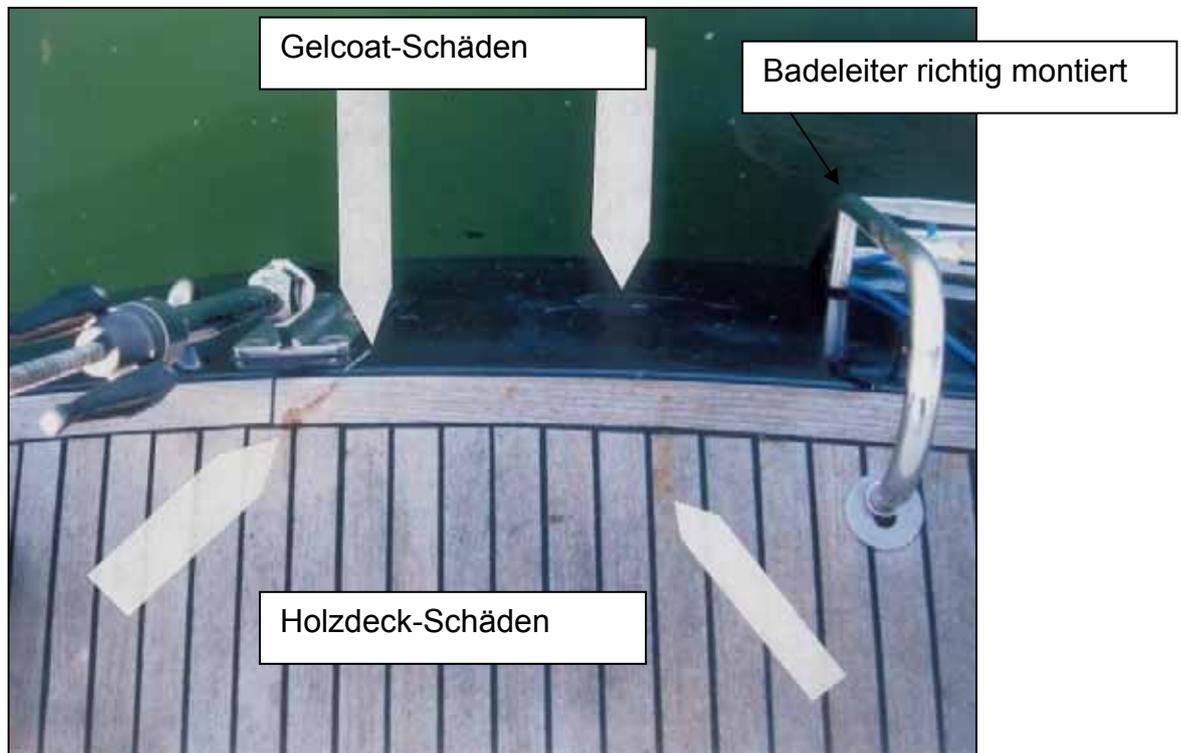
Abbildung 10: Schäden im Holz und Gelcoat

Die ausgeklappte Leiter hatte eine Gesamtlänge von 1,60 m und im richtig eingesteckten Zustand befanden sich drei Sprossen bis ca 0,70 m unter der Wasseroberfläche.

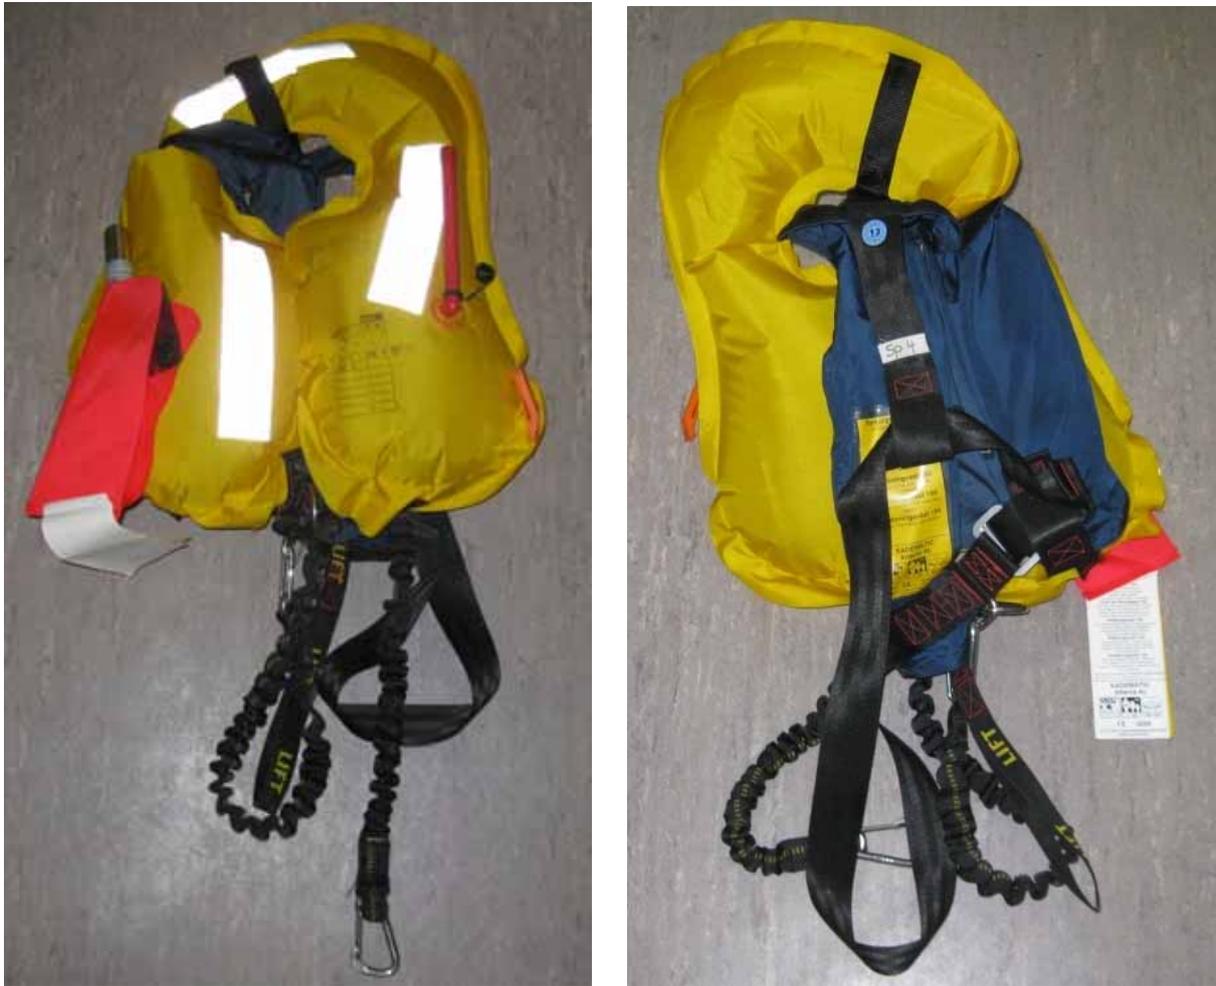
Abbildung 14: Rettungsweste des Verunfallten mit Sicherungsleine

Weder an der Rettungsweste noch an der Sicherungsleine wurden Beschädigungen festgestellt.

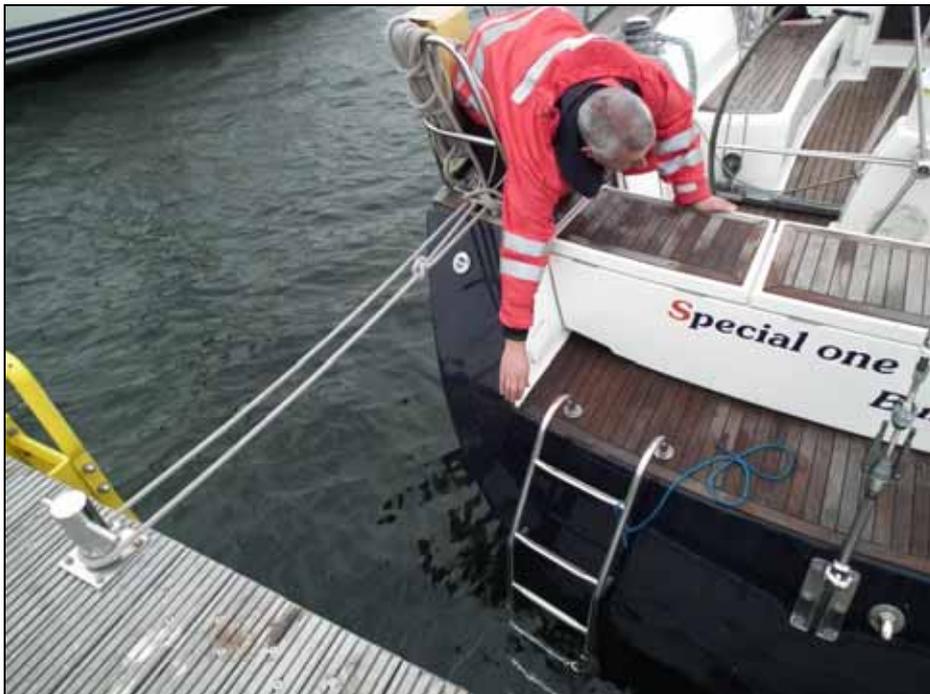
Abbildung 15: Hilfestellung am Heck

Eine „Badeplattform“, die als Verlängerung des Cockpits ausgebildet ist, entspricht dem heute vorhandenen Standard. Die die Badeplattform betreffenden Abmessungen und Bedingungen sind typisch für Yachten mit dieser Heckform. Die Badeplattformen dieser Yachten sind wenig oder nicht geeignet, um Rettungsmaßnahmen von dort durchzuführen oder zu unterstützen, da zum einen die Ausmaße der Standflächen ein Arbeiten im Knien nicht zulassen und zum anderen der Abstand zur Wasseroberfläche immer noch sehr groß ist (siehe nachfolgendes Abbildung).

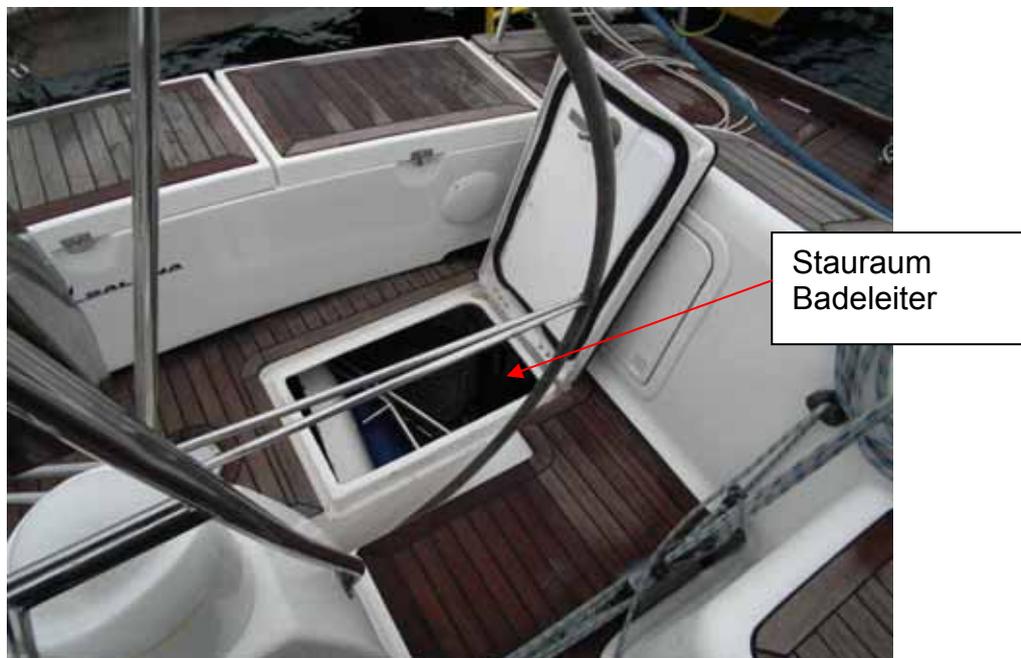
Abbildung 16: Stauraum Badeleiter

Wenn man als Zeitvorgabe für die Montage der Badeleiter die Vorgabe der Einsatzbereitschaft von Rettungsinseln innerhalb von 15 Sekunden annimmt, so ist festzustellen, dass diese Zeit auch bei funktionstüchtigen Rändelschrauben nicht einzuhalten ist.

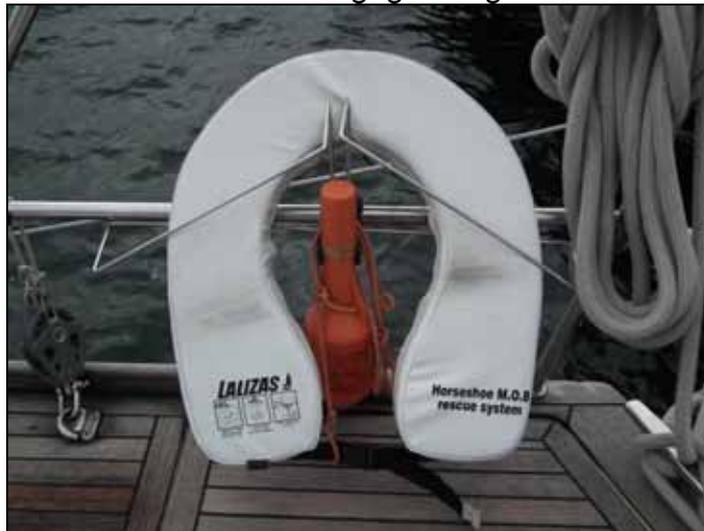
Abbildung 17: Rettungskragen Steuerbord

Auf Steuerbordseite befand sich ein hufeisenförmige Rettungskragen, Type LALIZAS Horseshoe M.O.B. Rescue System, der für den Verunglückten als Auftriebshilfe hätte hilfreich sein können, als dieser keine Rettungsweste mehr trug. Von Nachteil wäre bei diesem Rettungskragen gewesen, dass keine Leine daran befestigt war und so die Verbindung mit dem Schiff nicht mehr gegeben gewesen wäre.

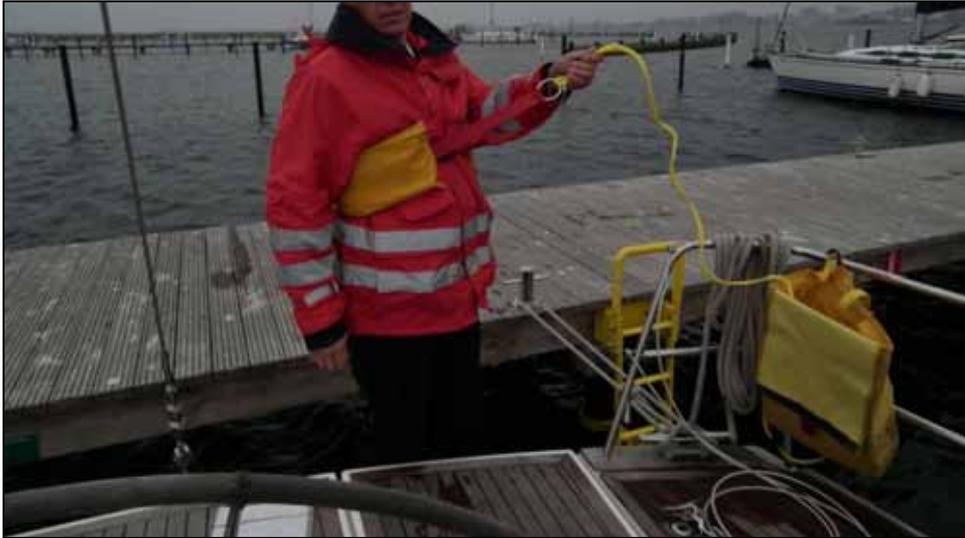
Abbildung 18: Rettungssystem Backbord

Auf Backbordseite hinten befand sich ein optimales Rettungssystem vom Typ TALAMAX Rescue System mit einer ca. 40 m langen Leine, das jedoch nicht genutzt wurde, um die Person aus dem Wasser zu bekommen.

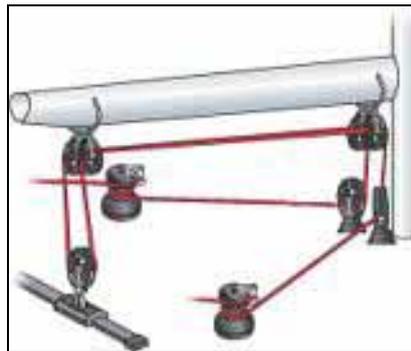
Abbildung 19: Großschotführung

Bei der Führung der Großschot an Bord der SPECIAL ONE handelt es sich um ein sogenanntes „German Mainsheet System“ oder auch „German-Sheet-System“. Bei dieser Schotführung, die früher auf Gaffelseglern oder z.B. auch auf den schwedischen Schärenkreuzern oft verwendet wurde, besteht die Schot aus zwei losen Enden.

Wie in obiger Skizze wurde auch an Bord der SPECIAL ONE die Schot von einer Winsch über Umlenkrollen zum Mast und Baumnock und anschließend über eine Umlenkrolle auf der Traveller-Schiene zurück zu einer Winsch auf der anderen Schiffseite geführt. Der Vorteil einer solchen Schotführung ist, dass die Großschot von zwei Winschen auf beiden Seiten bedient werden kann, je nachdem welche günstiger oder schneller zu erreichen ist. Der Nachteil ist jedoch, dass zwei Enden der Schot gesichert werden müssen und dass, wenn eine Seite ständig gefiert und die andere immer dicht geholt wird, irgendwann die gesamte Schot auf einer Seite des Schiffes liegt und die andere Seite dann nicht mehr gefiert werden kann.
