**Bundesstelle für Seeunfalluntersuchung**  
**Federal Bureau of Maritime Casualty Investigation**  
Bundesoberbehörde im Geschäftsbereich des Bundesministeriums  
für Verkehr, Bau und Stadtentwicklung

Summarischer  
Untersuchungsbericht 253/07

**Schwellschaden**  
**mit 5 Verletzten am 11. Juni 2007**  
**auf der Untereibe - Höhe Wittenbergen**  
**durch Ro-Ro-Schiff GRANDE NIGERIA**

**1. Juli 2008**

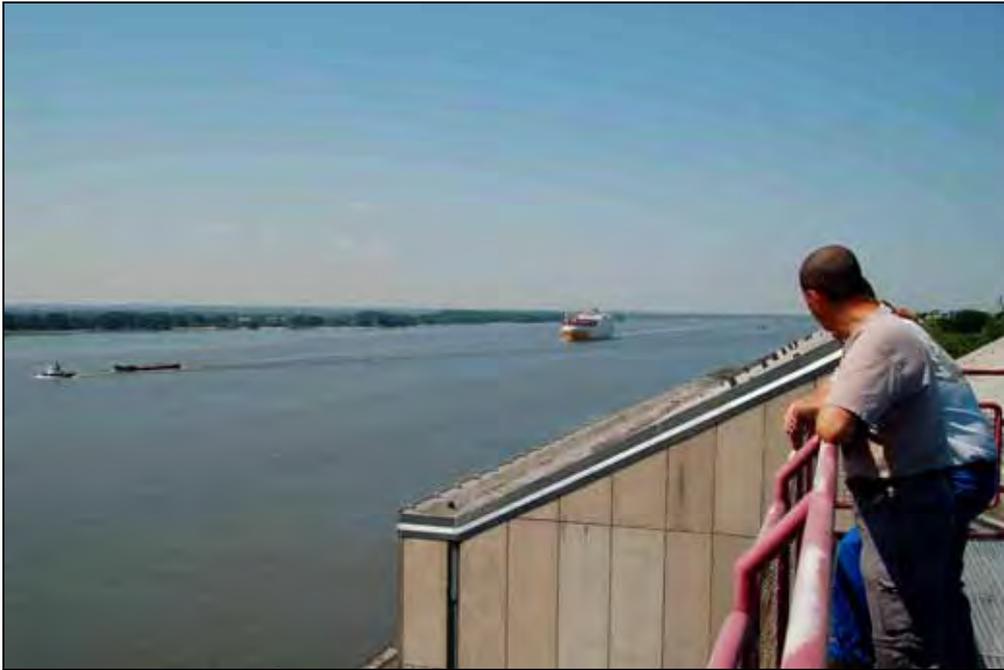
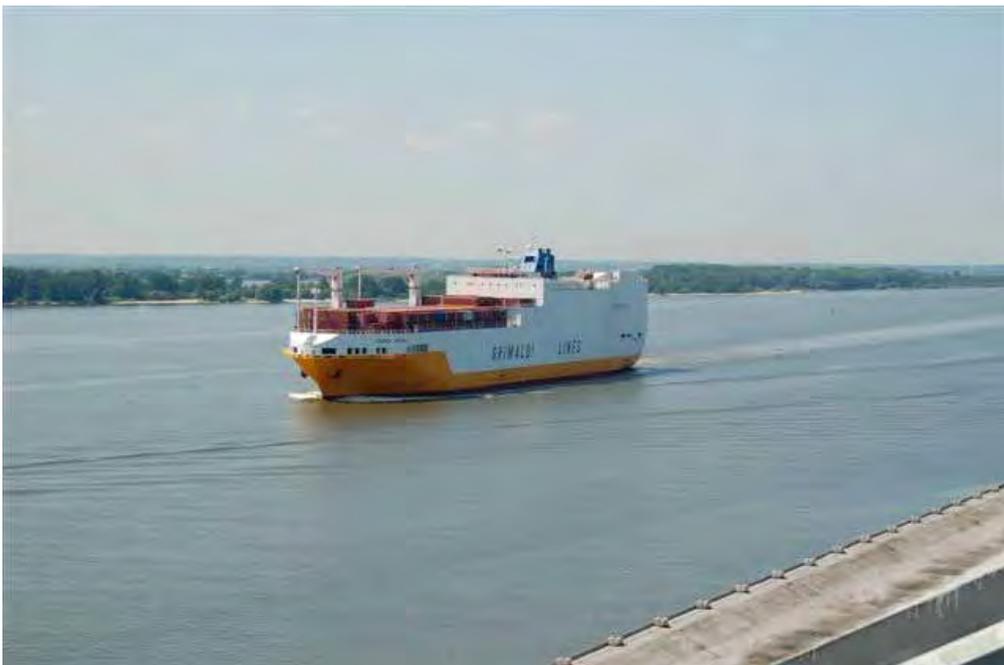
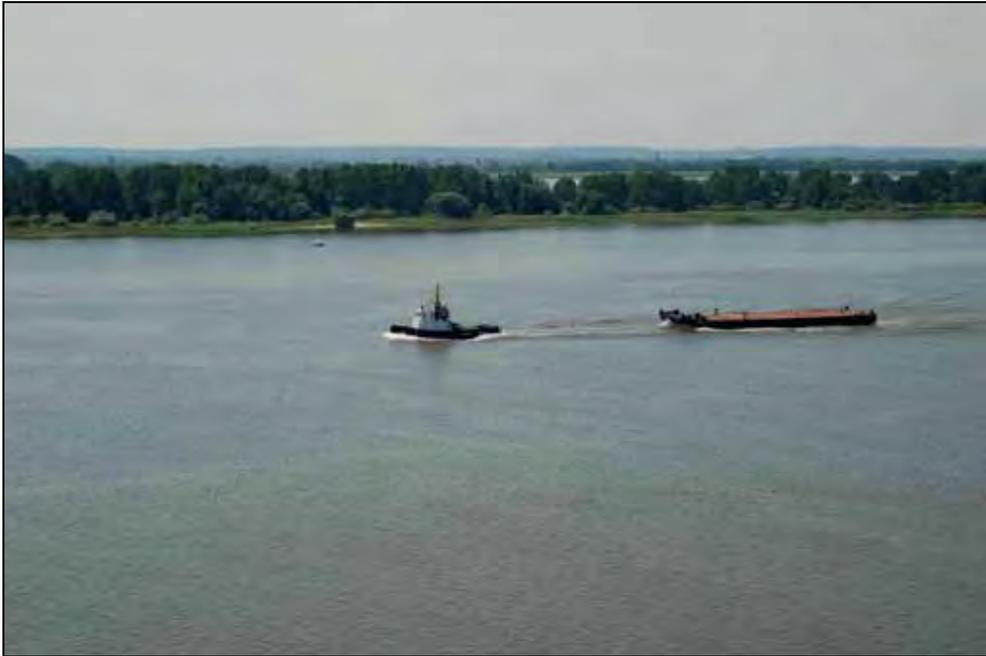
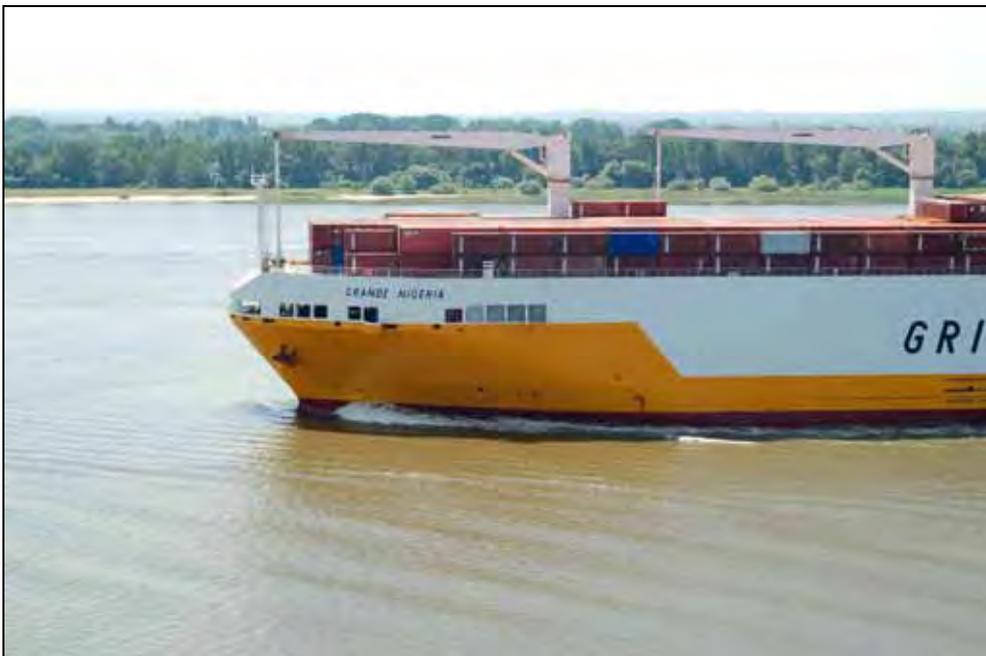
Der Beginn des Überholmanövers ist in Höhe des Kraftwerkes Wedel auf den nachfolgenden Fotos festgehalten worden. Man sieht die GRANDE NIGERIA in der Beschleunigungsphase zur Einleitung des Überholmanövers des Schleppzuges. Das Wellenbild der GRANDE NIGERIA ist bei dieser Geschwindigkeit von ca. 13,5 kn durchaus normal und die Wellenhöhe nicht ungewöhnlich hoch.

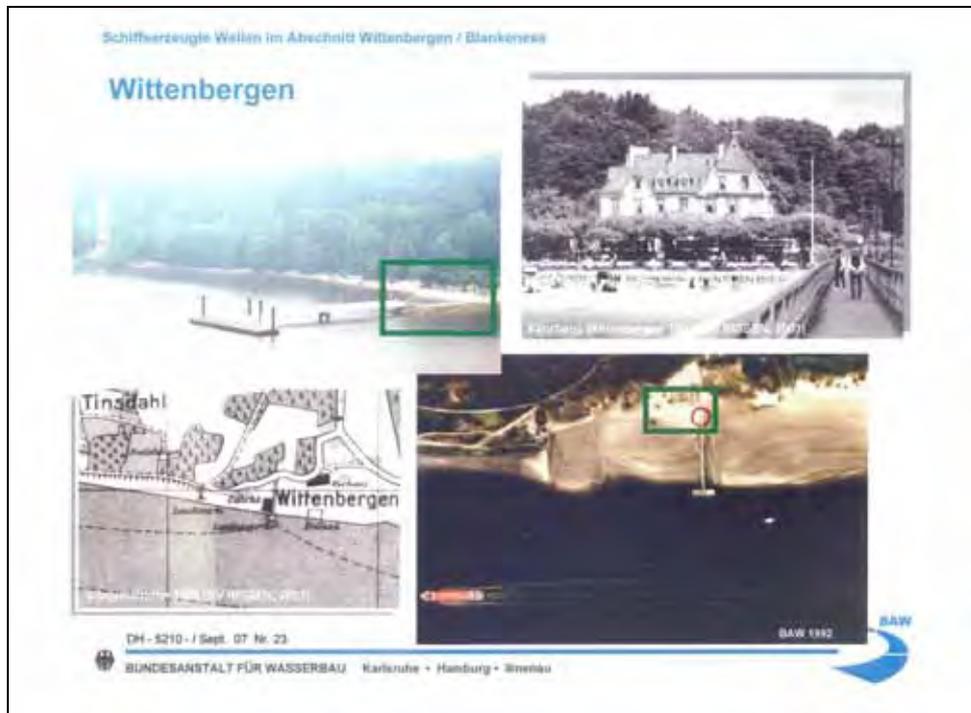
Abbildung 6: Anleger Wittenbergen

Die Örtlichkeit des „Kinderstrandes“ Wittenbergen, an der die Personen, alle wohnhaft in Hamburg, von den Wellen verletzt wurden, ist nachfolgend im grünen Kasten dargestellt:

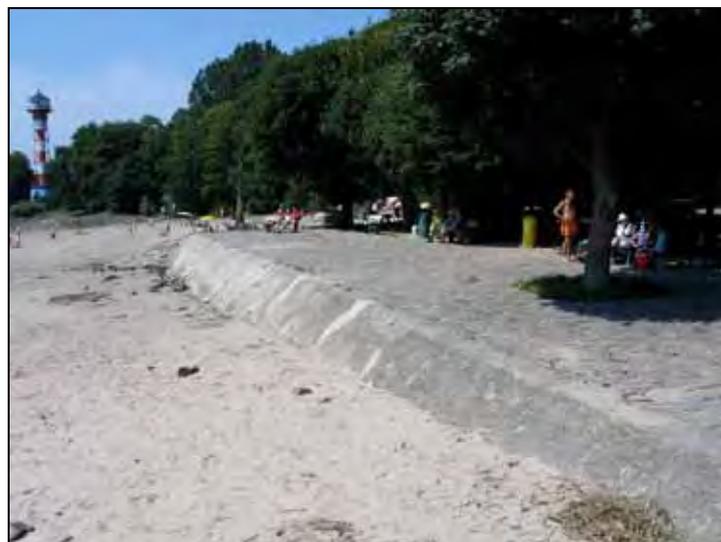
Abbildung 7: Ehemalige Terrasse

An der Stelle, die als Kinderstrand ausgewiesen war, stand ursprünglich das Fährhaus Wittenbergen. Die Zugangsbrücke zum Anlegerponton war früher auf Holzbalken aufgeständert und wurde später durch einen Damm ersetzt. Als Rest des Fährhauses ist die ehemalige Lindenterrasse mit dem befestigten Uferbereich noch erhalten geblieben.

Um landseitig die Wellenreflexionen zu minimieren, müsste die örtliche Gegebenheit des Anlegers Wittenbergen mit dem Damm und der ehemaligen Terrasse durch bauliche Maßnahmen entschärft werden. Dazu bietet sich an, die befestigte Böschung der Terrasse und den Damm als Reflexions-/Störkörper rückzubauen und den Pontonzugang ggf. auf Pfählen aufzuständern.

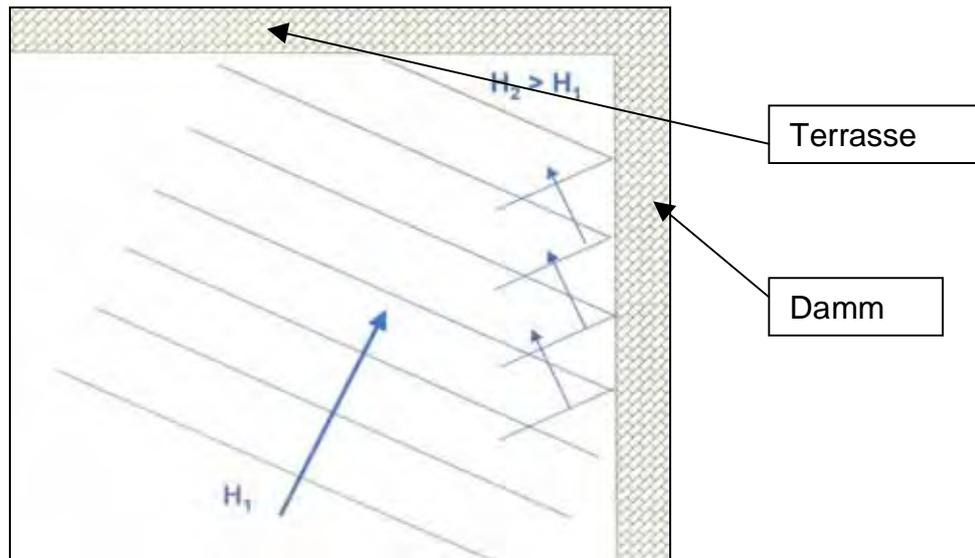
Bedingt durch die örtliche Morphologie der ehemaligen Terrasse mit dem Damm und dem Querschnitt des Strandabschnittes, kann es zu einem Aufsteilen der Wellen kommen.

Die ehemalige Terrasse bildet mit dem aufgeschütteten Damm einen nahezu rechten Winkel.

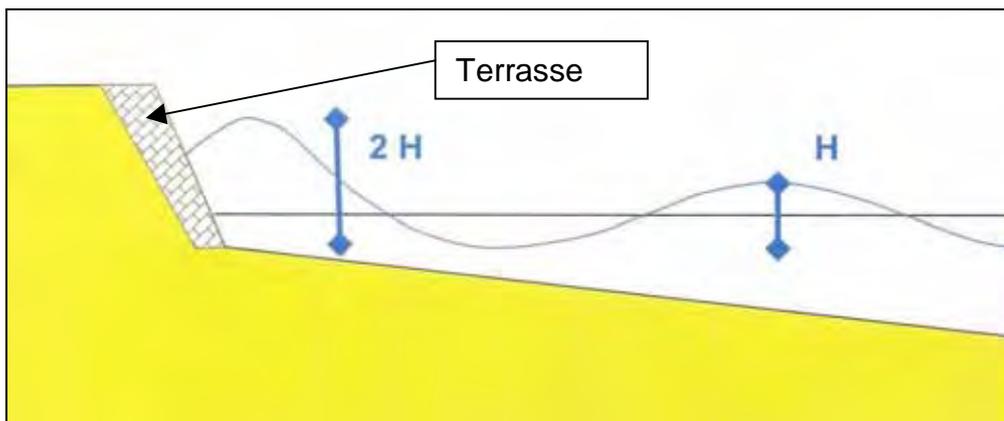
Die Schiffswellen, die unter einem spitzen Winkel mit einer Wellenhöhe von  $H_1$  auf den Damm auftreffen, werden reflektiert und steilen sich bis über das Zweifache der Ausgangswellenhöhe auf.

Analog zur Gasdynamik wird diese Eigenschaft der Wellenausbildung auch als MACH-Reflexion bezeichnet.

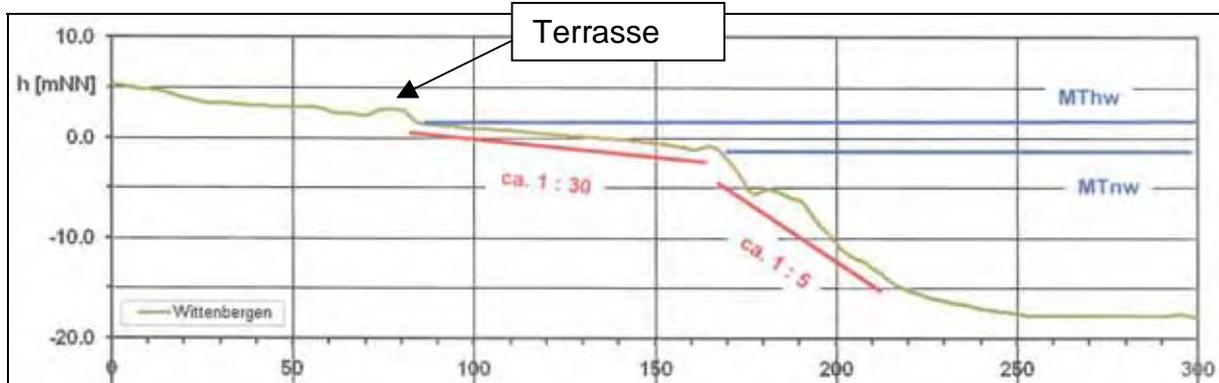
Abbildung 8: Querschnitt zur Fahrrinne

Das Querschnittsprofil aus Vermessung und Peilungen am Strandabschnitt direkt vor der ehemaligen Terrasse sieht wie folgt aus :

Der Strandabschnitt Wittenbergen hat auf einer langen Strecke eine Neigung von 1:30. Die Wellenenergie wird hier nicht aufgebraucht/umgewandelt, sondern durch den Reflexionseffekt des Damm-Wasserbauwerks eher noch erhöht.

Die schlechte Wellenenergieumwandlung auf der vorhandenen Strandneigungsstrecke von 1:30 könnte durch Sandaufspülungen mit einem Gefälle von 1:50, verbunden mit einer kurzen Neigungsstrecke von z.B. 1:15 weiter zur Fahrrinne hin, entschärft werden. Die damit einher gehende Verschiebung der Umwandlung der Wellenenergie auf eine kurze Strecke zur Fahrrinne hin erscheint als eine Lösungsmöglichkeit.

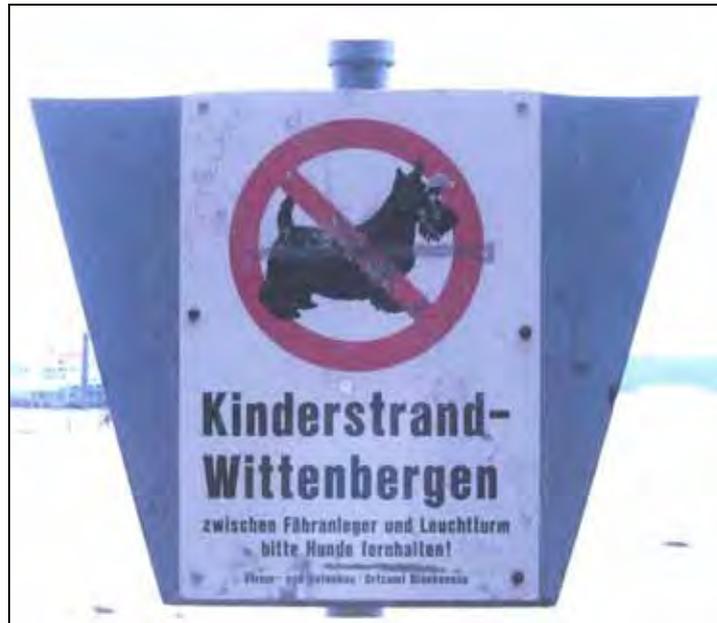
Abbildung 11: Beschilderung alt

Unmittelbar nach dem Unfall wurden die obigen Schilder entfernt. Mit diesen Schildern war beabsichtigt gewesen, die Strandfläche frei von Hunden bzw. Hundekot zu halten, damit Kleinkinder ohne Gefährdung durch Tiere dort spielen könnten. Mit der Aufschrift „Kinderstrand“ wurde aber unbeabsichtigt suggeriert, dass dieser Strandabschnitt besonders geschützt sei, auch in Hinsicht einer Gefährdung durch Sog und Wellenschlag.

Eine geänderte Beschilderung mit Warn- und Gefahrhinweisen entsprechend Punkt 6.3, Absatz 3 hat noch nicht stattgefunden.
