Bundesstelle für Seeunfalluntersuchung
Federal Bureau of Maritime Casualty Investigation

Untersuchungsbericht 138/22

Sehr schwerer Seeunfall

**Person über Bord mit Todesfolge
an Bord der Segelyacht SPEEDY GO
auf der Flensburger Förde am 8. April 2022**

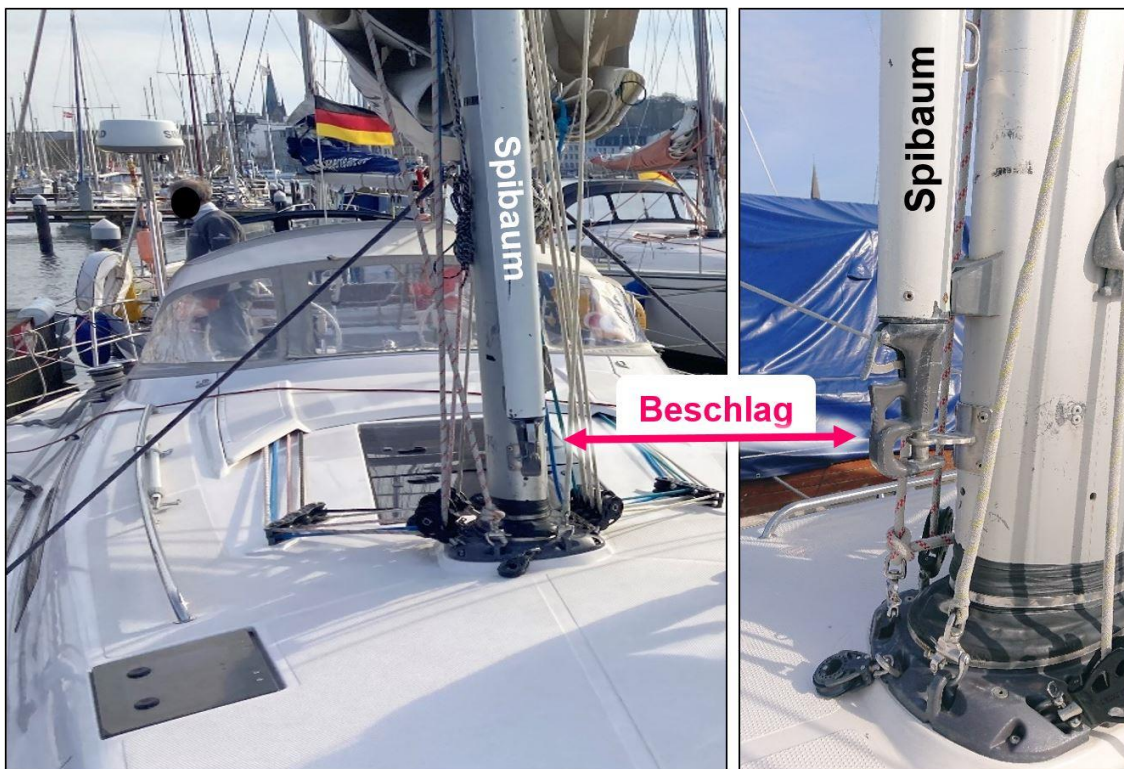
Abbildung 5: Am Mast befestigter Spinnakerbaum, wo sich die Schot verhakete²³

Während des Manövers verfringen sich die Schoten des Vorsegels unterhalb des Endbeschlags des am Mast gelagerten Spinnakerbaums²²:

Es war kaum noch Fahrt im Schiff, der Wind kam von Achtern, die Yacht lag relativ aufrecht ohne Krängung, das Vorsegel schlug im Wind und kam nicht frei. Der Skipper entschied sich kurzerhand dafür, selbst über die Backbordseite der Yacht auf die Back²⁴ zu gehen, um das Segel und die Schoten zu klarieren. Er trug weder eine Rettungsweste noch einen anderen Sicherheitsgurt/Harness, an dem eine Lifeline²⁵ hätte befestigt werden können, so dass er nicht angeleint war. Am Mast angekommen versuchte er zunächst selbst, die Schoten zu befreien und rief dann den Mitseglern im

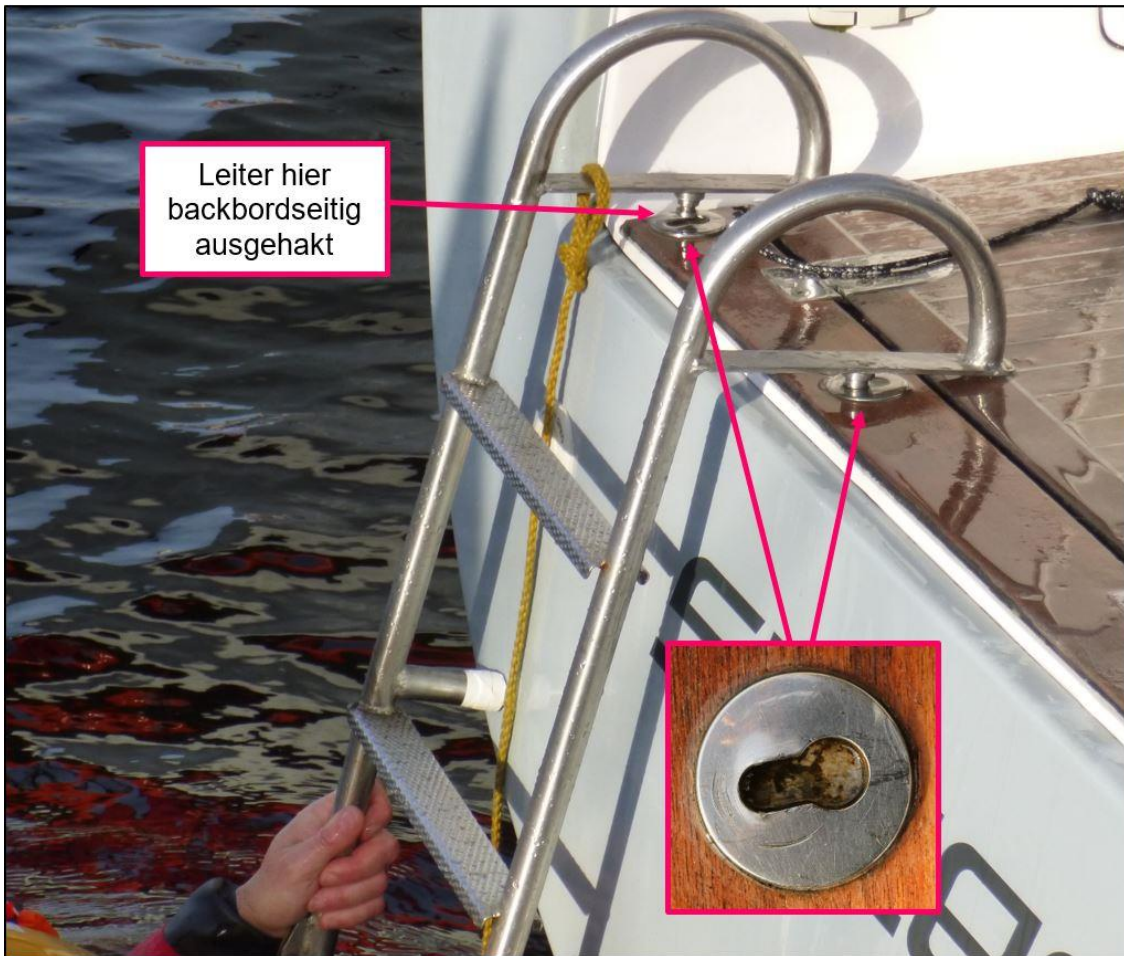
Abbildung 12: Badeleiter (Nachbau) SPEEDY GO³³

Zur Fixierung wurde die Badeleiter in die Aufnahme eingesteckt und anschließend nach achtern geschoben. Die hier abgebildete Leiter ist ein Nachbau, der unmittelbar nach dem Unfall angefertigt wurde.

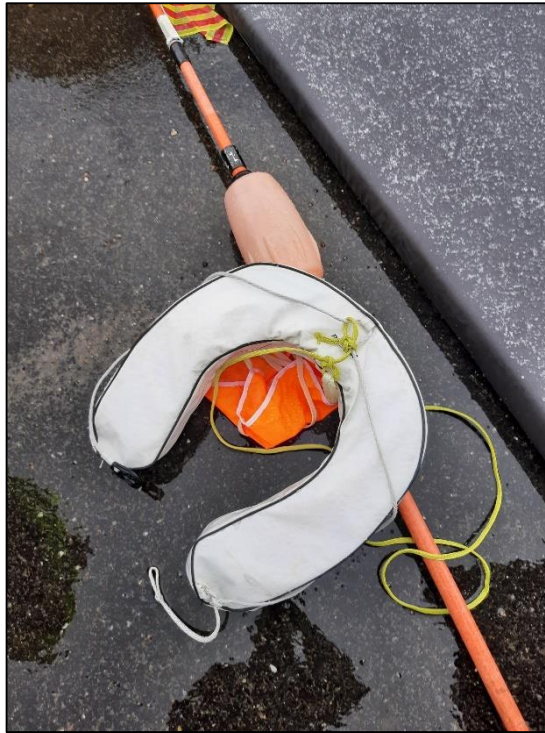
Abbildung 15: Durch ALSIN in der Förde gesichertes Rettungsequipment der SPEEDY GO³⁶

Um 15:00 Uhr lief die ALSIN aus Egersund aus, um für die dänische Polizei nach der durch den Rettungshelikopter gesichteten Rettungsweste des Verunfallten zu suchen. Anders als durch die Rettungskräfte angenommen, handelte es sich nicht um eine Rettungsweste, sondern um den mit der POB-Markierungsboje verbundenen Hufeisen-Rettungsring. Ring und Boje wurden gegen 15:30 Uhr von der ALSIN im Wasser gefunden und nach Egersund gebracht. Dort wurde nach Inaugenscheinnahme beides durch die Polizei an die Mitsegler der SPEEDY GO zurückgegeben.

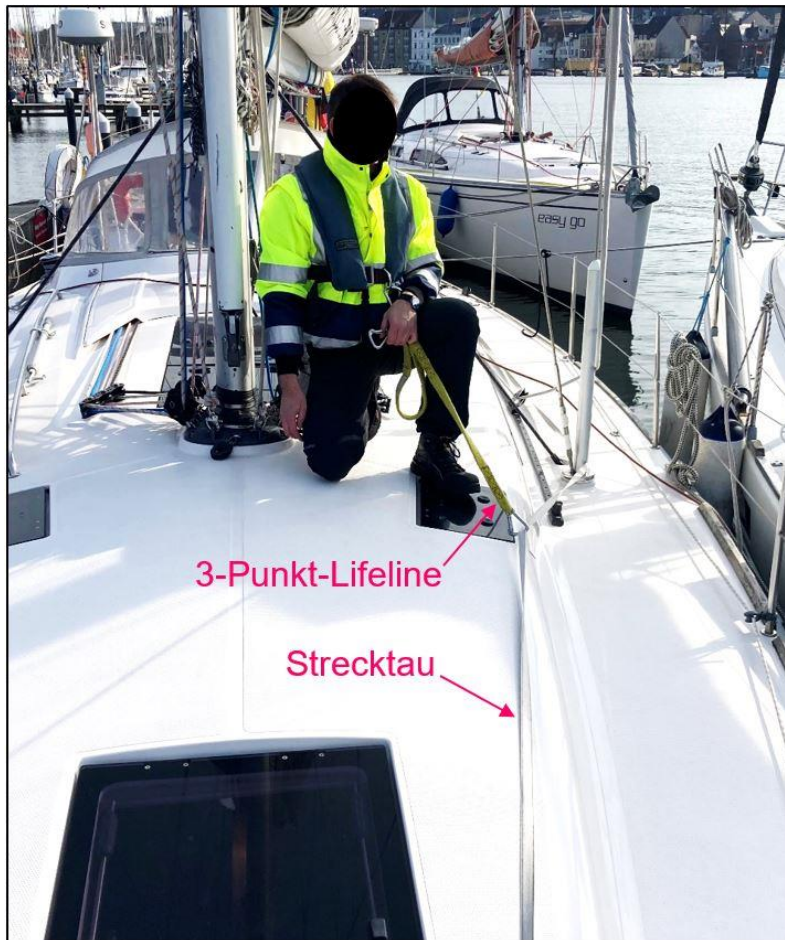
Abbildung 21: Nutzung der schiffseigenen Rettungsweste mit Lifeline⁸⁷

An Bord der SPEEDY GO waren zum Unfallzeitpunkt Strecktaue aus Gurtband an Deck ausgebracht, die die Eigensicherung mittels Lifeline ermöglichen. Der Sturz über die Reling kann durch die Strecktaue an Deck wahrscheinlich nicht verhindert werden, da diese ungekreuzt im Gangbord verlaufen und daher bei Belastung die Lose aus dem System gezogen wird. Unmittelbar am Mast gibt es mehrere weitere Möglichkeiten, sich mit dem Karabiner der Lifeline zu sichern, ohne dass das Risiko besteht, bei einem Gleichgewichtsverlust über Bord zu fallen.

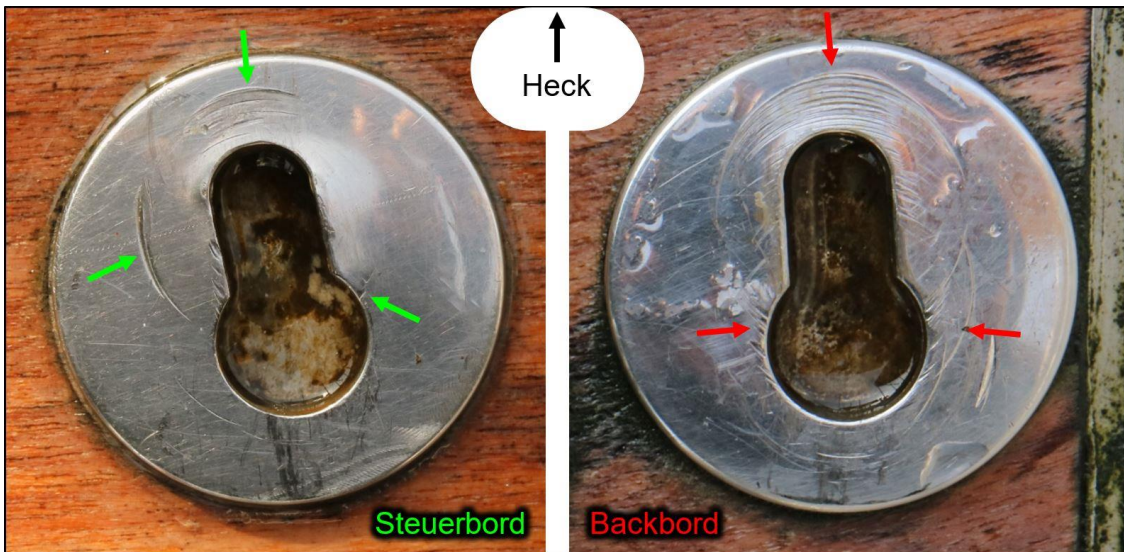
Abbildung 22: Decksbeschläge/Aufnahmen der Badeleiter am Heck der SPEEDY GO⁹⁰

Eine Anfrage bei der Bauwerft der SPEEDY GO hat ergeben, dass die mit der Yacht gelieferte Badeleiter beidseitig mit einer Rändelschraube gegen das Herausrutschen aus den Decksbeschlägen gesichert werden konnte. Diese Information deckt sich mit den Erkenntnissen einer früheren Untersuchung der BSU zum sehr schweren Seeunfall der Segelyacht SPECIAL ONE (Az. 143/11, Yachttyp Salona 45) aus dem Jahr 2011. Zudem sind an den Decksbeschlägen der SPEEDY GO deutliche Einkerbungen zu erkennen, die darauf hinweisen, dass die Badeleiter in der Vergangenheit nicht nur eingesteckt, sondern auch mit Rändelschrauben gesichert wurde (vgl. Abbildung 22):

Die Einkerbungen an dem backbordseitigen Beschlag weisen darauf hin, dass die Rändelschraube die Badeleiter nicht immer sicher im Langloch des Beschlags gehalten hat.

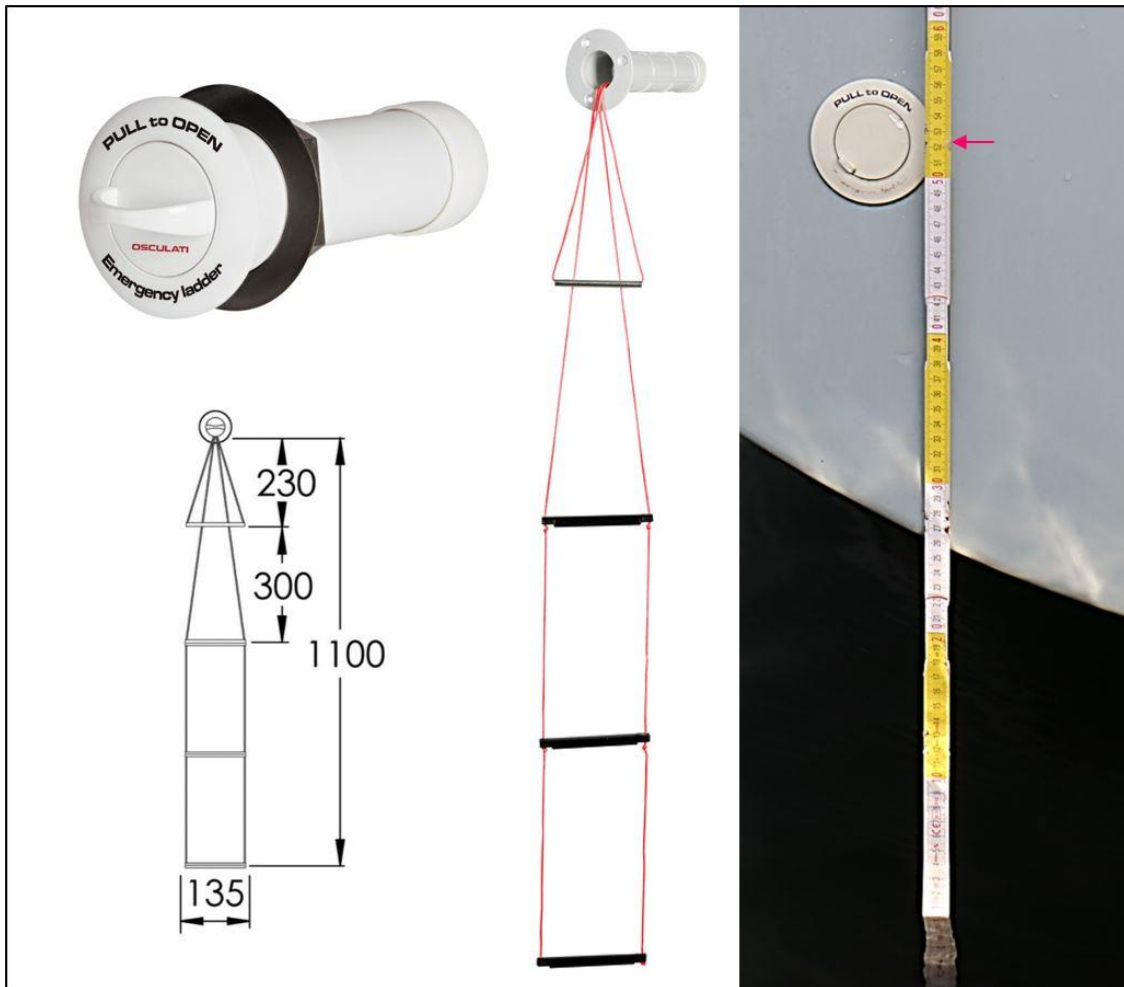
Abbildung 24: Maße Notleiter SPEEDY GO⁹³

Der Griff der in den Heckspiegel der Yacht eingelassenen Notleiter liegt etwa 52 cm und der höchste Punkt der Leiter selbst etwa 50 cm über der Wasseroberfläche. Bei einer Länge der Leiter von 1,10 m reicht die Leiter somit etwa 60 cm unter die Wasseroberfläche. Der Kunststoffgriff zum Herausziehen der Leiter am Heck der SPEEDY GO (siehe Abbildung 24 rechtsoben) war zu einem unbekanntem Zeitpunkt, ggf. bereits vor dem hier untersuchten Seeunfall, abgebrochen. Die Notleiter konnte daher nicht am 26. Oktober 2022 bei der Rettungsversuchsreihe in Flensburg (vgl. 3.2.12) getestet werden.

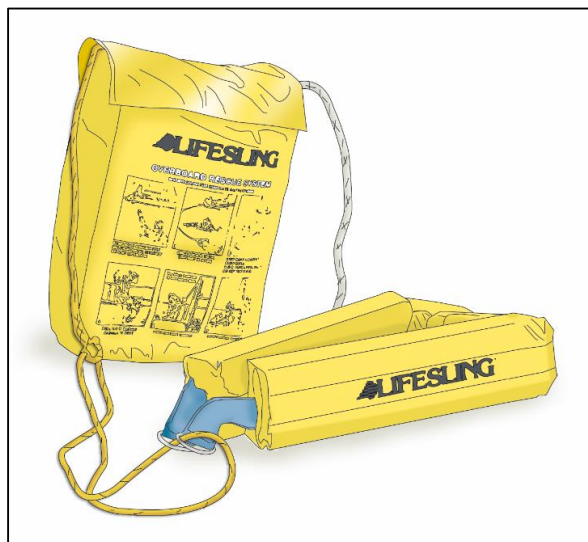
Abbildung 30: Bergeschlaufe / Lifesling (nicht vorgeschrieben)¹⁰⁶

An Bord der SPEEDY GO kamen die achtern an der Reling befestigte Bergeschlaufe (Lifesling) (vgl. Abbildung 30) und der Bojenhaken in Verbindung mit der Dirk oder einem Fall (vgl. Abbildung 27) nicht zum Einsatz. Die Mitseglern nutzten also

An Bord der SPEEDY GO wäre die Lifesling unmittelbar nach dem Überbordgehen des Skippers – als dieser noch bedingt dazu in der Lage war, aktiv bei einer Rettung mitzuwirken – die wahrscheinlich einzige Möglichkeit gewesen, ihn zurück an Deck zu bringen. Dieses Rettungsmittel war den Mitseglern allerdings nicht bekannt, da es nicht Teil der Sicherheitseinweisung war. Eine Rettungstalje war nicht an Bord. Ein Hochholen des Skippers im Vorsegel oder Großsegel über die Fallwisch, mit Dirk und Großschot oder über ein Ausbaumen des Großbaums mit der Großschot als Rettungstalje wäre den Mitseglern kaum möglich gewesen (vgl. 3.2.10.2 Nr. 2 - 4). Zum einen waren sie mit der Führung des laufenden Guts der SPEEDY GO wenig vertraut, da beides nicht Teil der Einweisung war und seit Törnbeginn keine anderthalb Stunden vergangen waren. Zum anderen hätte das Vorsegel durch die Rollanlage ohne Stagreiter nicht ohne Weiteres zum Bergesegel umfunktioniert werden können. Das Großsegel war nicht gesetzt und die Großschot der SPEEDY GO wird im eher unüblichen „German Mainsheet System“ gefahren (siehe Abbildung 39 und vgl. BSU-Untersuchungsbericht 143/11, Kapitel 4.4). Hierdurch wäre die Nutzung der Großschot zur Rettung kompliziert gewesen, da die Schot zwei Enden hat, die hätten bedient und gesichert werden müssen.
