Weniger schwerer Seeunfall

**Versetzunfall mit Überbordgehen des Lotsen  
an Bord des Autotransporters SUPREME ACE  
in der Emsmündung am 15. Januar 2023**

Untersuchungsbericht 50/23

22.01.2026

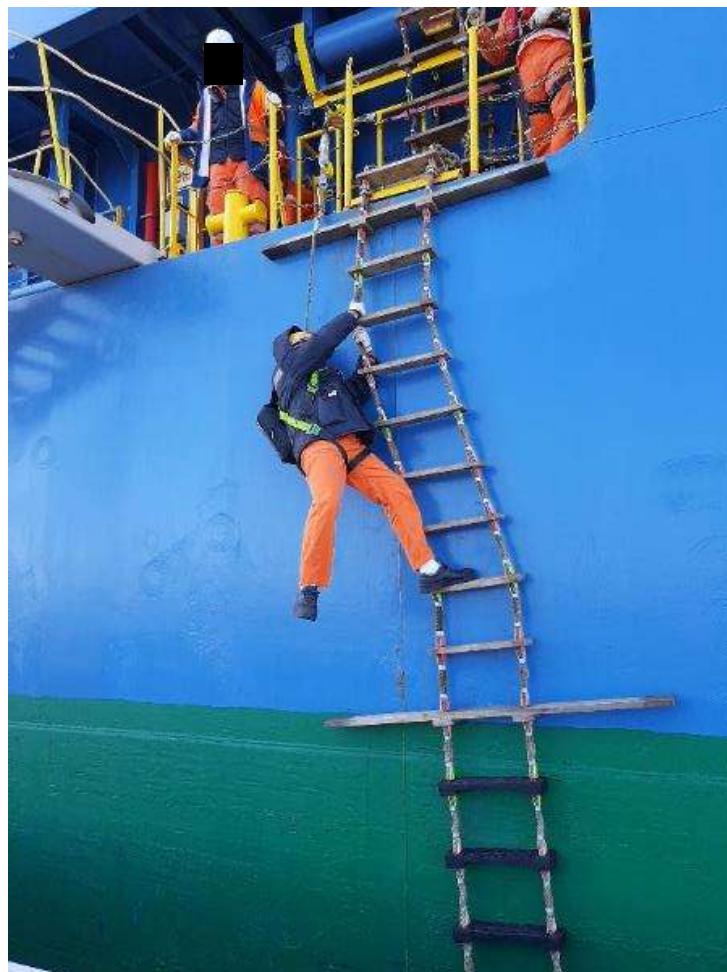
der einen Seite schlagartig entzogen. Daraufhin hing er nur noch mit Hand und Fuß der anderen Seite an der Leiter, sodass er in der Folge mit dem Rücken an die Bordwand klappte<sup>17</sup>. Aus dieser instabilen Position stürzte er fast unmittelbar ins Wasser<sup>18</sup>.

Abbildung 8: Lotse kurz vor dem Sturz, nachgestellt  
durch die Besatzung der SUPREME ACE im Folgehafen<sup>19</sup>

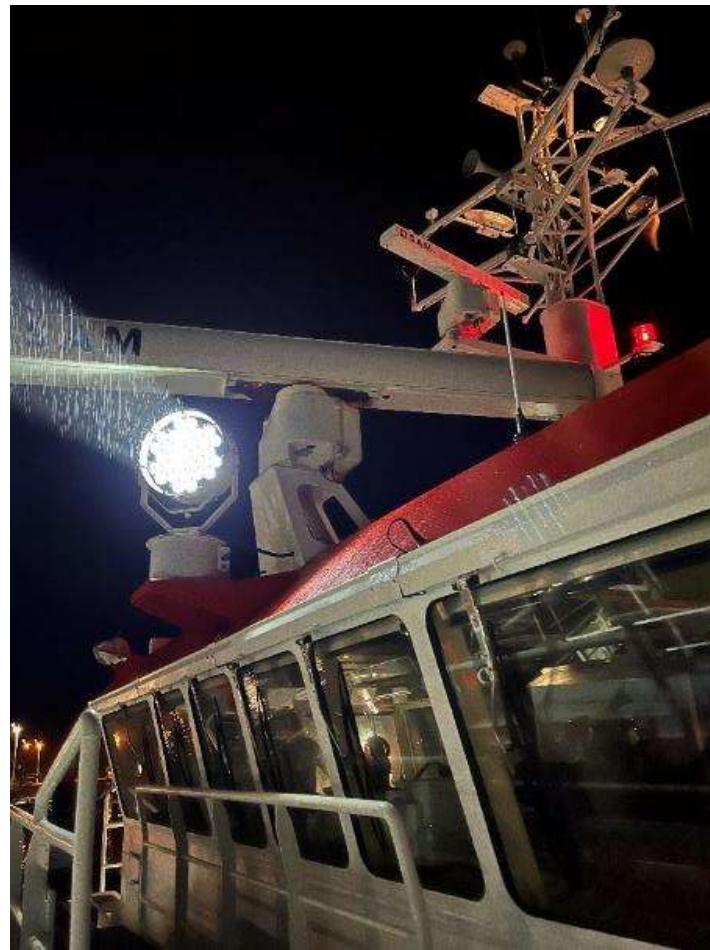
Als die BORKUM den Verunfallten im Wasser direkt voraus hatte, schaltete der Maschinist den Suchscheinwerfer ein, richtete ihn manuell auf den Lotsen und behielt diesen im weiteren Verlauf im Scheinwerferlicht. Die Reflexstreifen an Arbeitsjacke und Helm des Lotsen halfen dabei, ihn im Blick zu behalten. Etwa in demselben Moment, als der Verunfallte vom Lichtkegel des Scheinwerfers erfasst wurde, löste sich das Rettungswestenlicht ab und verschwand aus dem Blickfeld der Beteiligten. Einen Moment später wäre es also schwieriger gewesen, den Lotsen ohne den Scheinwerfer im Blick zu behalten bzw. zu finden.

Abbildung 9: Position des Suchscheinwerfers auf dem Peildeck der BORKUM  
(vordere Brückenfenster)<sup>20</sup>

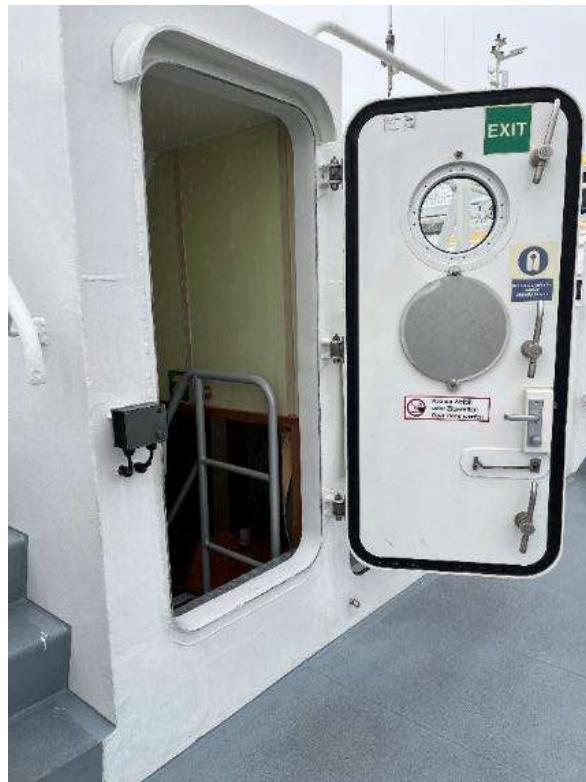
Als nächstes musste der Lotse in die Aufbauten gebracht werden. In Ermangelung einer Rettungsmulde oder -trage wurde er liegend zum Einstieg geschleift und dann, nach Aussage aller Beteiligten mit großen Schwierigkeiten, die Treppe

Abbildung 12: Achterer Eingang in die Aufbauten mit hohem Einstieg<sup>25</sup>

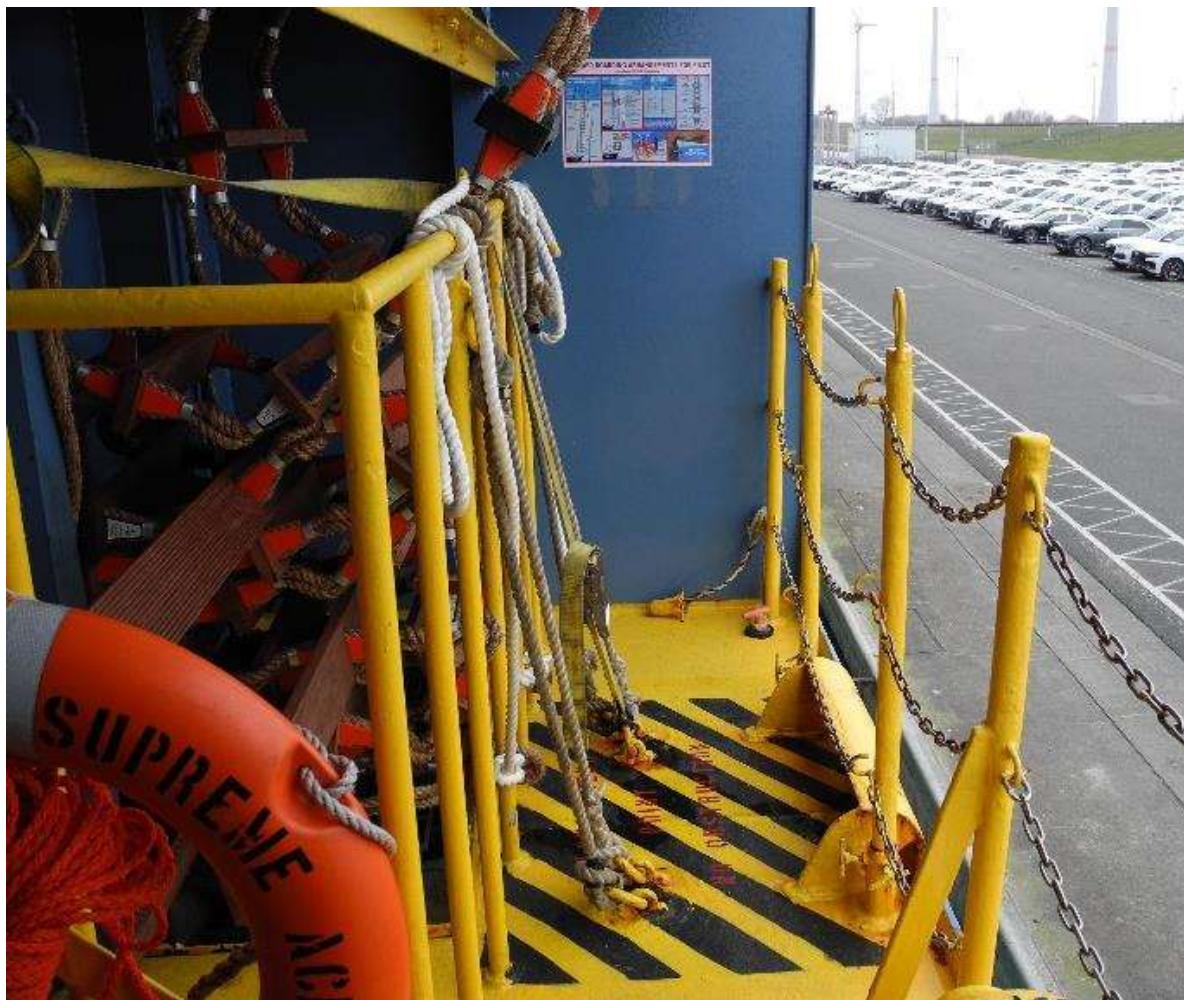
Abbildung 17: Lotsenleiterbereich der SUPREME ACE, von innen<sup>39</sup>

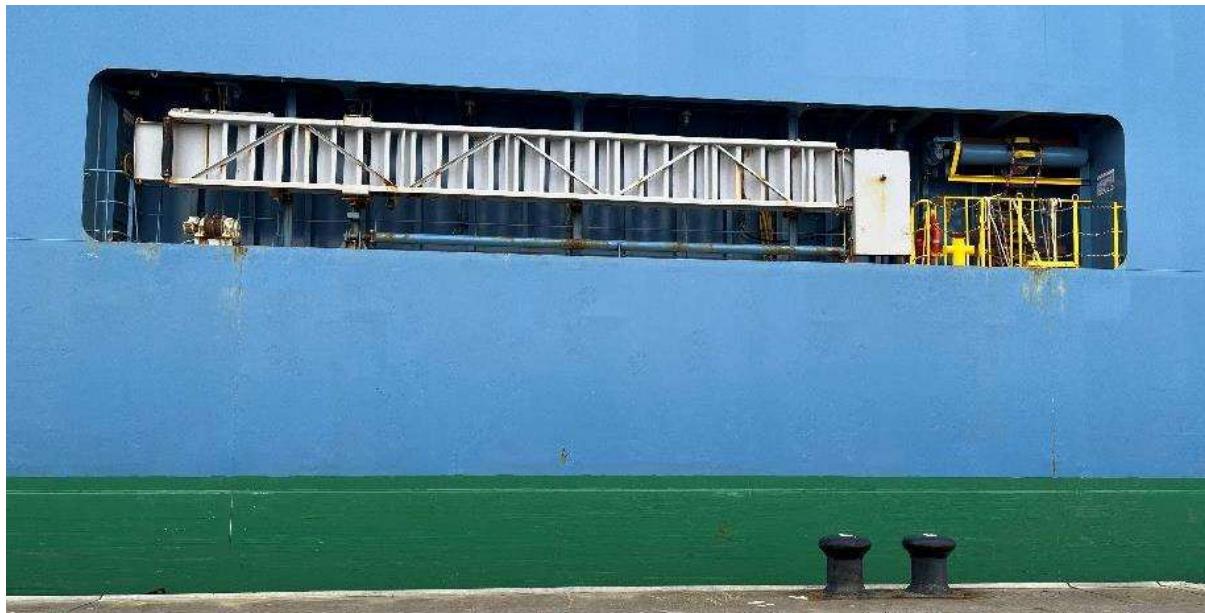
Abbildung 18: Lotsenleiterbereich der SUPREME ACE, von außen<sup>40</sup>  
(Steuerbordseite)

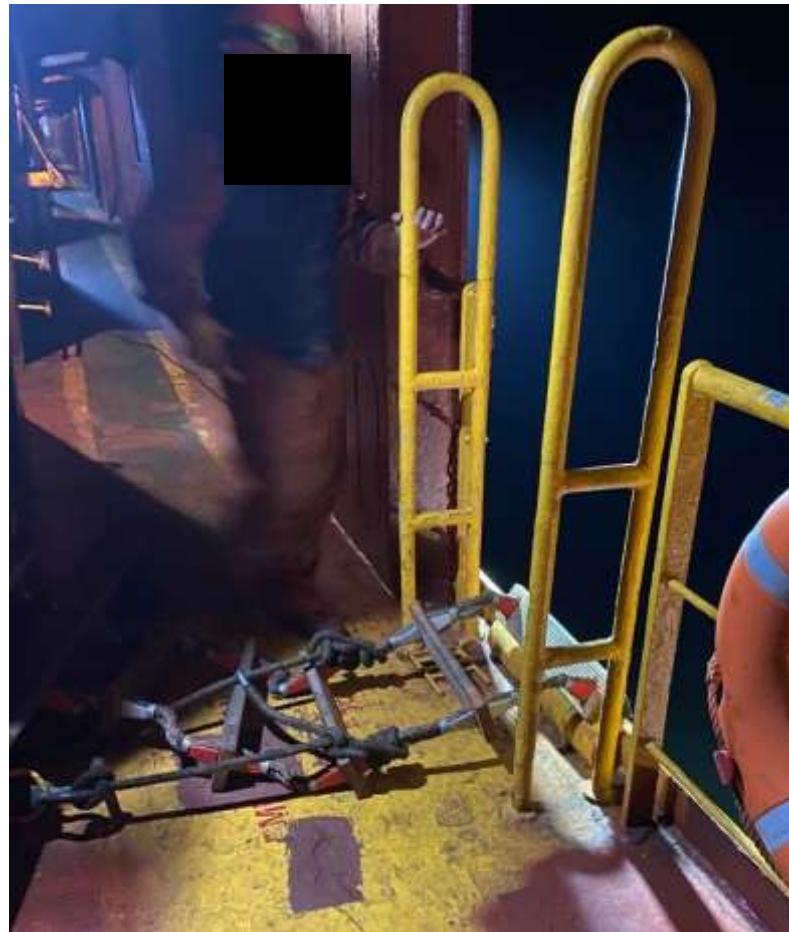
Abbildung 38 zeigt die Stützen des Schiffs am Unfallabend, an denen geeignete Handgriffe fehlen, und Abbildung 39 eine korrekte Ausführung von Handgriffen, nachgerüstet an Bord der MARFAAM im Nachgang der genannten BSU-Untersuchung. In Abbildung 40 wird eine alternative Ausführung geeigneter Handgriffe gezeigt.

Abbildung 38: Ausgebrachte Lotsenleiter und Durchstieg des betreffenden Schiffs<sup>120</sup>

unvollständige Handgriffe; Durchmesser in Ordnung

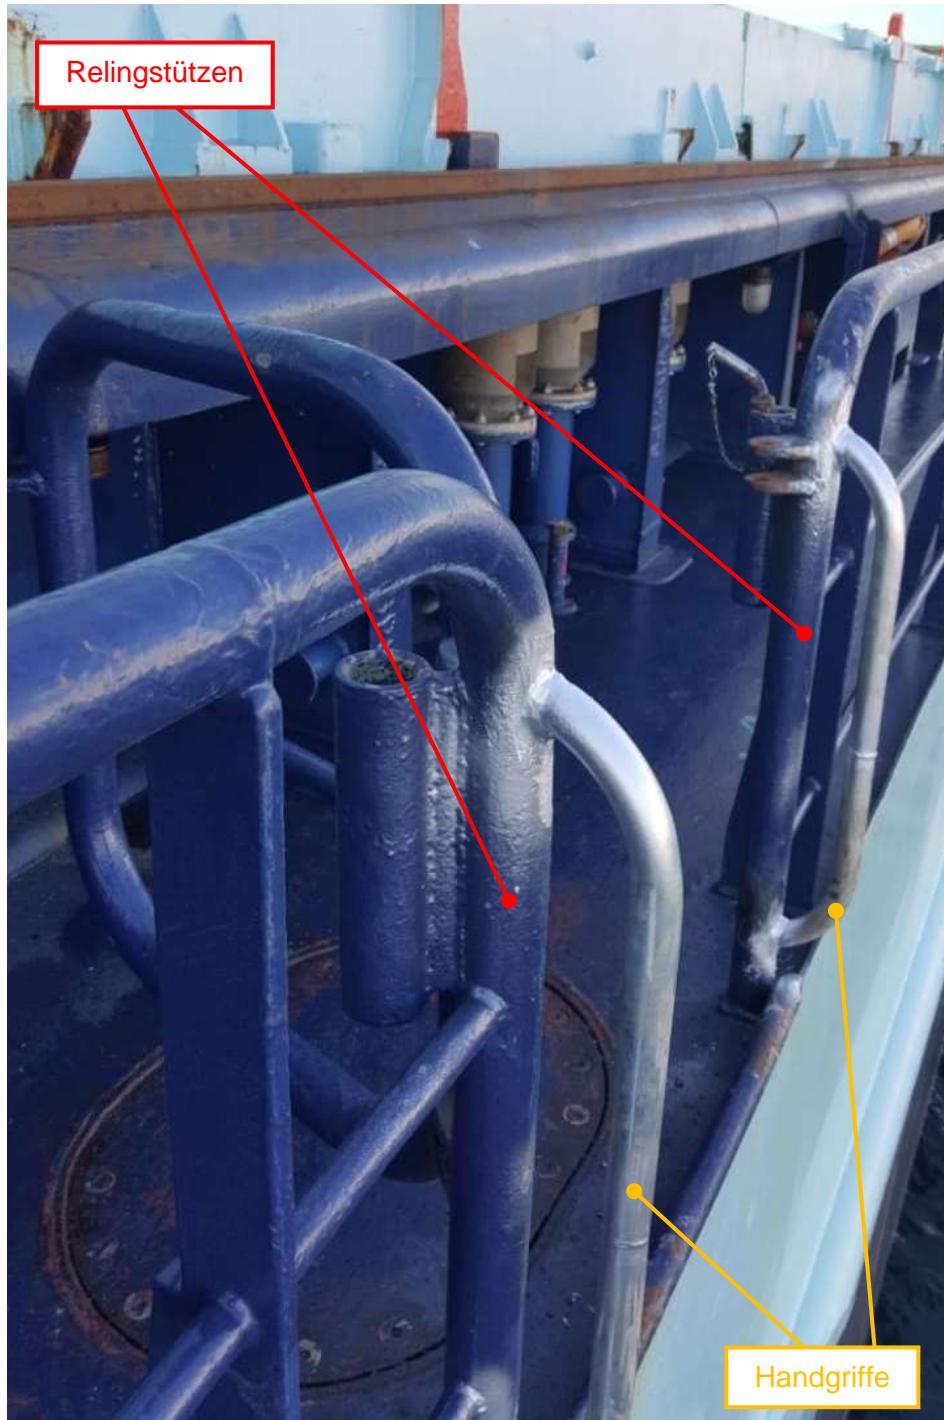
Abbildung 39: Nachgerüstete, geeignete Handgriffe<sup>121</sup>

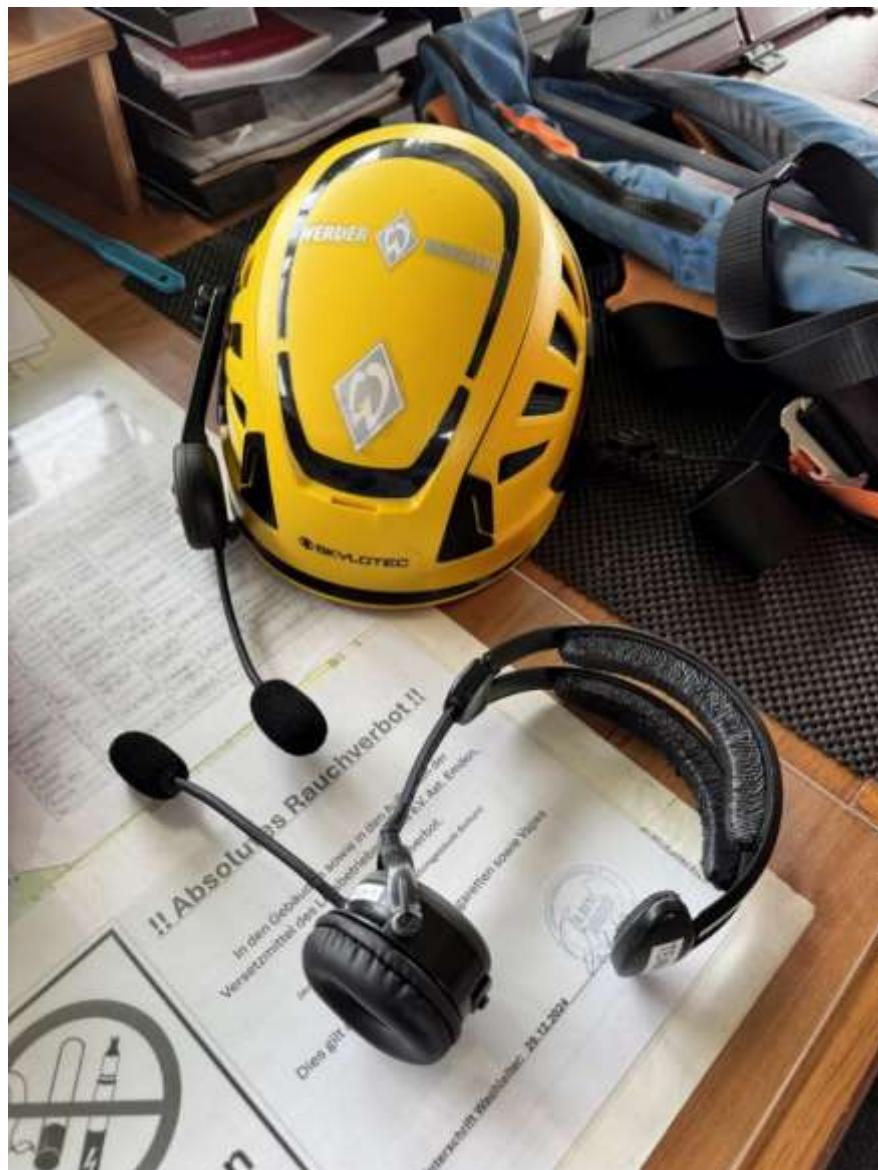
Abbildung 41 : Headsets der BORKUM, verschiedene Ausführungen<sup>127</sup>

- Heute stehen alle Besatzungsmitglieder eines Versetzfahrzeugs durchgehend über Bluetooth-Headsets in Sprechfunkkontakt zueinander, sobald jemand sich nach draußen begibt.

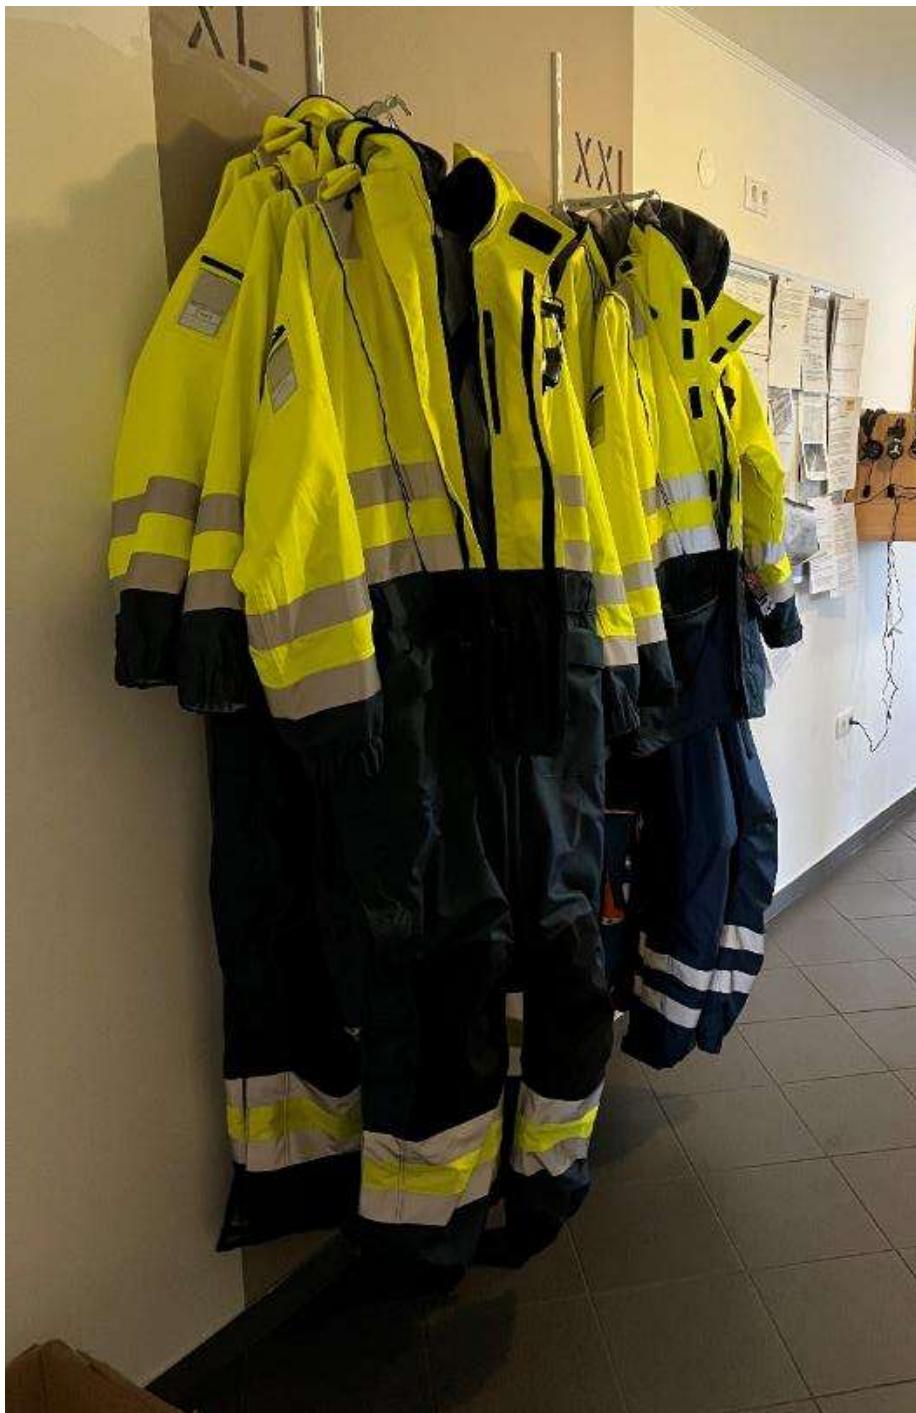
Abbildung 43: Neue Wetterschutzanzüge in der Lotsenstation auf Borkum<sup>131</sup>
