**Bundesstelle für Seeunfalluntersuchung**  
**Federal Bureau of Maritime Casualty Investigation**  
Bundesoberbehörde im Geschäftsbereich des Bundesministeriums  
für Verkehr, Bau und Stadtentwicklung

**Untersuchungsbericht 149/05**

**Sehr schwerer Seeunfall**

**Überbordgehen des Skippers  
mit Todesfolge am  
1. Mai 2005 auf der SY INA 2  
N-lich von Wustrow**

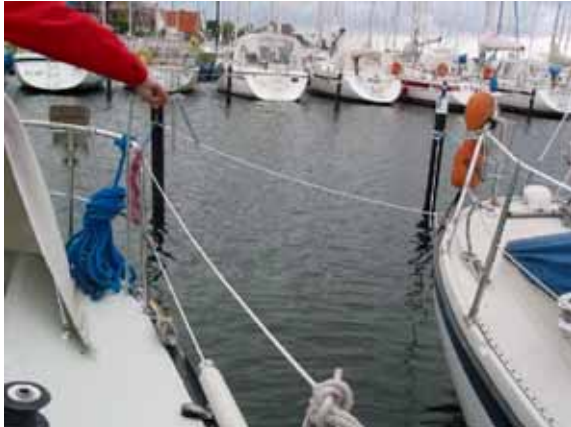
Abbildung 3: Höhe Heckkorb INA 2

Das Heck der INA 2 habe eine Breite von 2,90 m. Die Höhe zwischen Wasserlinie und Deck sei 90 cm. Die mit Holz verkleidete Sitzreihe in der Plicht habe eine Tiefe von 47 cm und befindet sich 36 cm innenbords. Die Sitzhöhe sei 34 cm. Der Baum habe vom Boden der Plicht aus gemessen eine Höhe von 1,77 m.

Durch den hohen Freibord von 90 cm habe ihm beim Rettungsversuch des Verunfallten immer eine Hand gefehlt, um sich einerseits selbst am Boot festzuhalten und andererseits den Verunfallten an der Bootsleiter zu halten (s. Abb. 8 und 9). Zu diesem Zeitpunkt sei der Verunfallte bereits leblos gewesen. Er habe versucht, mit Leinen und einem Bootshaken den Verunfallten an der Bootsleiter zu sichern, um über Funk Hilfe zu rufen. Der Versuch, den Rettungskragen, der sich an Stb.-Seite achtern an der Reling befand, zu benutzen, erschien ihm nicht möglich zu sein.

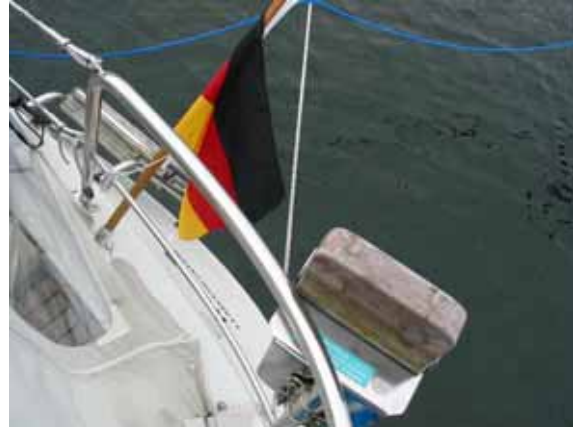
Abbildung 4: Heckkorb Draufsicht INA 2

Der Abstand zwischen Schothorn und Außenkante Heck sei ca. 1 m. Die Großschot sei in einem Abstand von 1,30 m zum Heck angebracht gewesen. An der Schot hätten sich in einer Höhe von 0,9 bis 1 m Spuren einer blutähnlichen Substanz befunden. Es seien fest montierte Heckkörbe vorhanden gewesen, die durch flexible, mit Kunststoff ummantelnde Drähte im Bereich der Bootsleiter achtern unterbrochen und Bb. und Stb. der Plicht nach vorne an den Relingsstützen durchgezogen worden seien. Die Relingshöhe sei, vom oberen Drahtzug gemessen, 63 cm. Der Abstand der Relingsstützen im Bereich der Plicht sei ca 1,60 m.

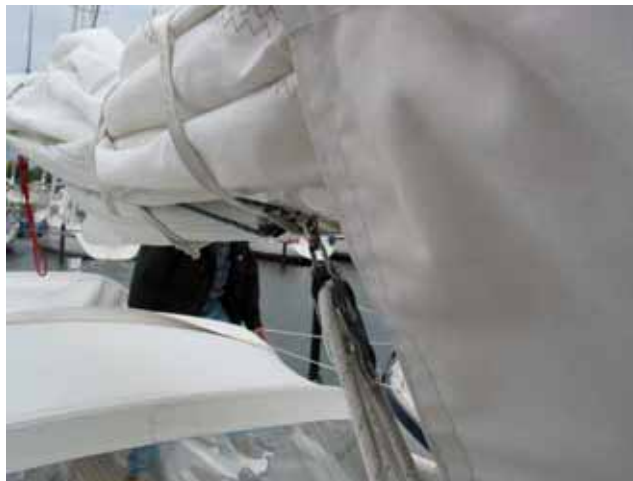
Abbildung 7: Blick vom Mastfuß INA 2

Am 13. August 2005 besuchten zwei Mitarbeiter der BSU die INA 2 in Lemkenhafen. Anwesend waren zunächst die Tochter und der Mitsegler des Verunfallten sowie zwei Bekannte. Der Mitsegler schilderte dann im Beisein der BSU und eines Bekannten den Unfallverlauf, angefangen von dem Zeitpunkt, als er sich beim Segelbergen am Mastfuß befand (s. Abb. 7).

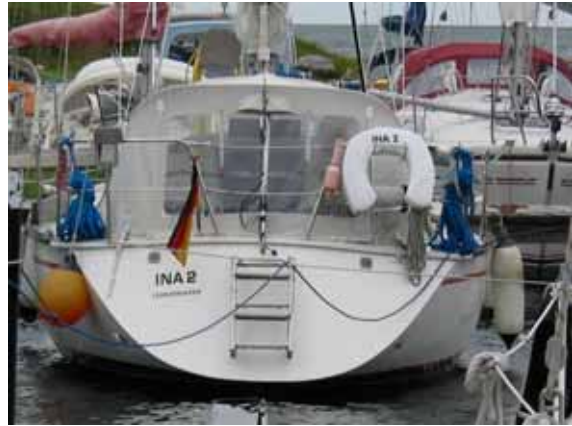
Abbildung 9: Heck von hinten INA 2

Den Verunfallten mit einem Körpergewicht von ca. 70 kg an Bord zu ziehen, sei von ihm alleine nicht möglich gewesen. Die Leinen zum Sichern des Verunfallten habe er sich von Bb.- und Stb.-Seite des Niedergangs besorgt. Möglicherweise habe er auch eine Schot zum Sichern benutzt. Er habe sich auf die Bootsleiter begeben müssen, um den Kopf des Verunfallten über Wasser zu halten. Dabei sei das Gestänge des Sonnensegels (Kuchenbude)<sup>5</sup> und der an Bb.-Seite achtern angebrachte Außenbordmotor hinderlich gewesen. Als die ENFORCER 2 längsseits gewesen sei, habe die Besatzung versucht, eine Leine unter die Achseln des Verunfallten zu ziehen, um mit dem Leinenende und der laufenden Part den Verunfallten hochzuziehen. Dabei seien die Arme des Verunfallten nach oben geklappt und die Leine habe teilweise stramm am Hals gelegen. Er habe die BGS-Besatzung deswegen zur Vorsicht ermahnt.<sup>6</sup> Letztlich sei der Verunfallte wieder abgetrieben und vom Schlauchboot der WSP geborgen worden. Die körperliche Verfassung des Skippers sei während der Reise normal und nicht auffallend gewesen. Der bei der Obduktion gemessene Alkoholgehalt sei für ihn überraschend gewesen. Er habe dafür keine Erklärung gehabt. Das Boot sei wie üblich zum Saisonanfang ausgerüstet gewesen. Den Grundbedarf an Lebensmitteln, Getränken und Ausrüstungsgegenständen habe man vor Reisebeginn vom Heimatort nach Lemkenhafen gebracht. Dabei hätten die alkoholischen Getränke teilweise aus Restbeständen der letzten Saison gestammt. Bevor das Boot zum Saisonende ins Winterlager kommen würde, würden die hinterlassenen Getränke und der Proviant ausgeräumt, in den Heimatort gebracht, und falls zweckmäßig, für die nächste Saison wieder verwandt werden. So sei es in den letzten Jahren gehandhabt worden. Es seien während der Reise keine Rettungswesten angelegt worden, weil die See spiegelglatt gewesen sei.

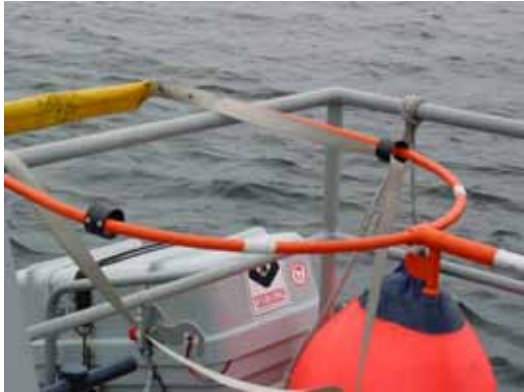
Abbildung 10: Rettungsstange ENFORCER 2

Nach der Befragung führte die Besatzung der ENFORCER 2 vor der hohen Düne NOlich des Rostocker Seekanals ein „Mensch über Bord“-Manöver vor. Dafür wurde eine Boje außenbords geworfen. Nach 3 min war die Boje an Stb.-Seite längsseits und konnte durch zwei mit „Lifebelts“ gesicherte Besatzungsmitglieder und eine Rettungsstange (s. Abb. 10) nach achterauss zur Rettungsplattform Achterkante Heck geführt werden. Über die Plattform (s. Abb. 11), die fast eben mit der Wasserlinie abschließt, konnte die Boje an Bord gezogen und über eine ca. 40 cm hohe klappbare

Die BSU erkennt an, dass Rettungseinsätze nicht zu den primären Aufgaben der Bundespolizei gehören. Gleichwohl sind Schiffe der Bundespolizei auf Grund ihrer Präsenz in den Küstengewässern häufig mit als Erstes vor Ort. Die BSU empfiehlt insoweit dem Bundespolizeiamt Rostock als Betreiber der ENFORCER 2 und dem Bundesministerium des Innern als Eigentümer der Schiffe der Bundespolizei, vorhandene Rettungsmittel auf ihre Zweckmäßigkeit zu überprüfen und ggf. geeignete Maßnahmen zu ergreifen, die Rettungsmittelausrüstung zu verbessern, um die Bergung von außenbords gefallen Menschen zu erleichtern.

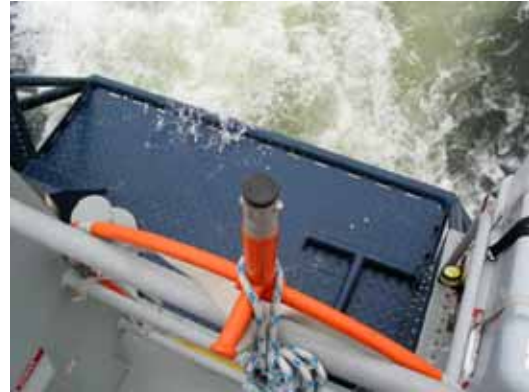
Abbildung 11: Plattform ENFORCER 2

Leiter an Deck abgesetzt werden. Ein Besatzungsmitglied war dabei mit einem Eintauchanzug ausgerüstet.
