Bundesstelle für Seeunfalluntersuchung
Federal Bureau of Maritime Casualty Investigation

Untersuchungsbericht 276/21

**Untergang des Segelbootes SILJA und Tod eines
Crewmitglieds im Seegat Accumer Ee am
26. August 2021**

08. Dezember 2022

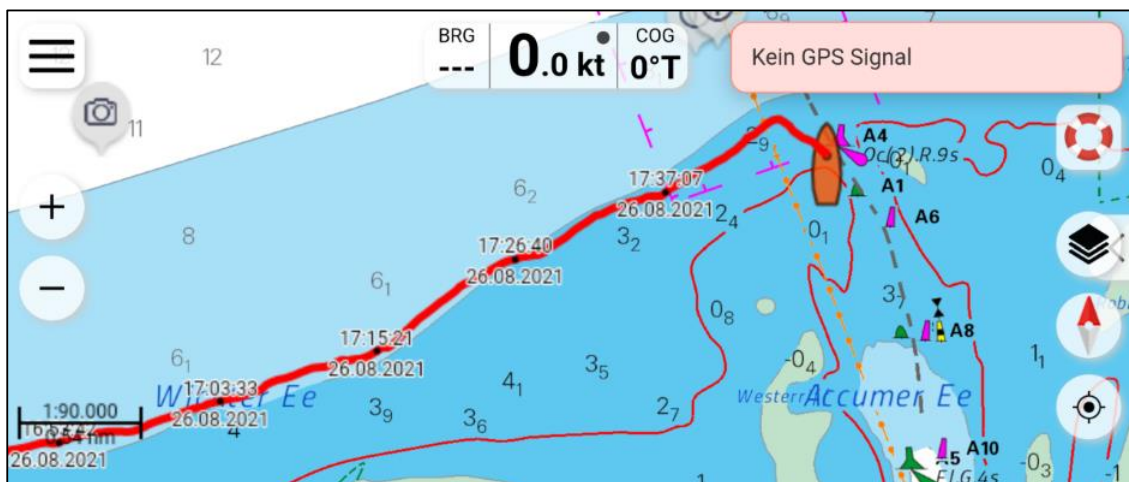
In der vierten Welle luvte das Boot nach Backbord an. Das Boot war nicht mehr steuerbar. Mit dieser oder der darauffolgenden brechenden Welle kenterte das Boot.

Abbildung 6: Track-Aufzeichnung SILJA – Accumer Ee²⁴

Gemäß der Aufzeichnung des Tracks über das Smartphone kenterte die SILJA um 17:49 Uhr.

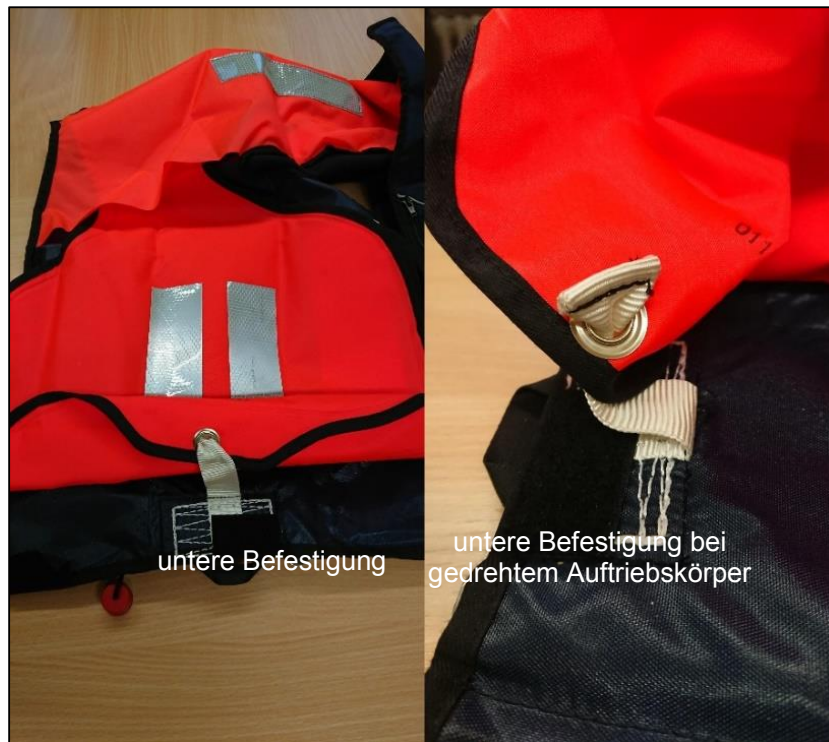
Nach einer unbestimmbaren Zeitdauer, spätestens nach dem Untergang der SILJA, schwammen jedoch die Auftriebskörper der Westen bei allen drei Seglern mehr oder weniger neben ihren Körpern. Die Befestigungen der Auftriebskörper hatten sich im unteren Bereich von den Schutzhüllen (mit integriertem Gurtsystem) der Westen gelöst und waren bei zwei der drei Westen nur noch an einer Stelle mit dem Gurtsystem ihrer Westen verbunden.

Abbildung 48: Vergleichbare Befestigung an einer BSU-Arbeits-sicherheitsweste¹²⁸

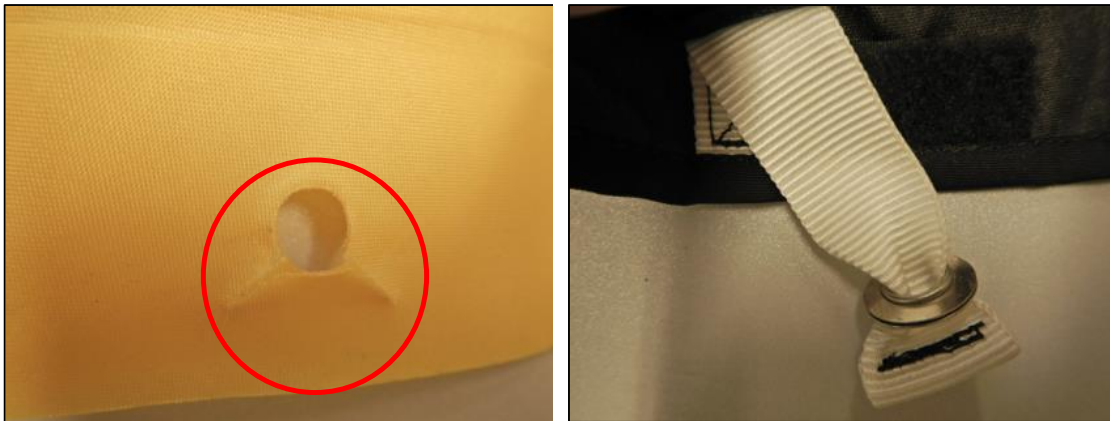
Alle drei Auftriebskörper waren stark mechanisch beschädigt. Die Beschädigungen durch Schnitte und die Risse in den Auftriebskörpern können nach den vorliegenden Informationen den Rettungskräften zugeordnet werden.

Nicht zu erklären waren die Beschädigungen im Bereich der Auftriebskörper, bei denen die Kauschen durch starke Zugkräfte aus der textilen Fläche der Auftriebskörper herausgerissen wurden und die Auftriebskörper daher nicht mehr in der gewünschten Position vor dem Körper gehalten wurden.

Bei der Weste des Bootsführers war eine Kausch, bei den beiden anderen Westen waren beide Kauschen aus der textilen Fläche der Auftriebskörper ausgerissen.

Abbildung 56: eingerissene textile Fläche / ausgerissene Kausch¹⁴⁵

Mit der Schilderung des Bootsführers liegt aus Sicht der BSU möglicherweise eine plausible Erklärung vor, warum die textilen Flächen der Auftriebskörper im Bereich der Kauschen möglicherweise einrissen.

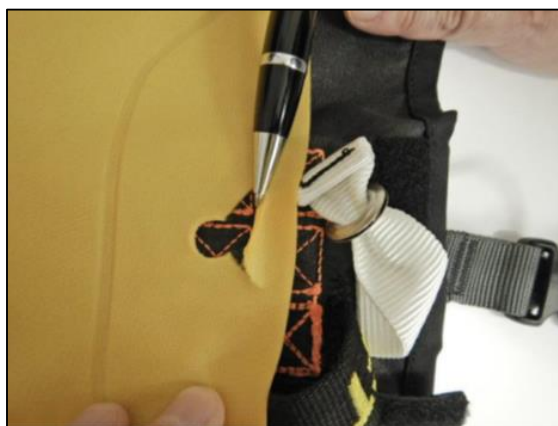
Im ersten Zugversuch wurde eine Kraft am aufgeblasenen Auftriebskörper simuliert, welche parallel zum Körper wirkte. Eine solche Kraft kann bei der Bergung einer im Wasser treibenden Person eintreten, wenn ausschließlich am Nacken des aufgeblasenen Schwimmkörpers gezogen wird (Anlage 5). Bei einer Prüfkraft von 0,82 kN riss an einem der zwei Verbindungspunkte die Kausche aus der textilen Fläche des Auftriebskörpers und das Schadbild glich den beschädigten Auftriebskörpern der verunglückten Segler.

Abbildung 57: Festigkeitsprüfung: ausgerissene Kausch¹⁴⁶
