Bundesstelle für Seeunfalluntersuchung
Federal Bureau of Maritime Casualty Investigation
Bundesoberbehörde im Geschäftsbereich des Bundesministeriums
für Verkehr, Bau und Stadtentwicklung

Untersuchungsbericht 015/09

Sehr schwerer Seeunfall

**Kentern der SY TAUBE mit sechs Toten
vor der Atlantikküste Marokkos
am 20. Januar 2009**

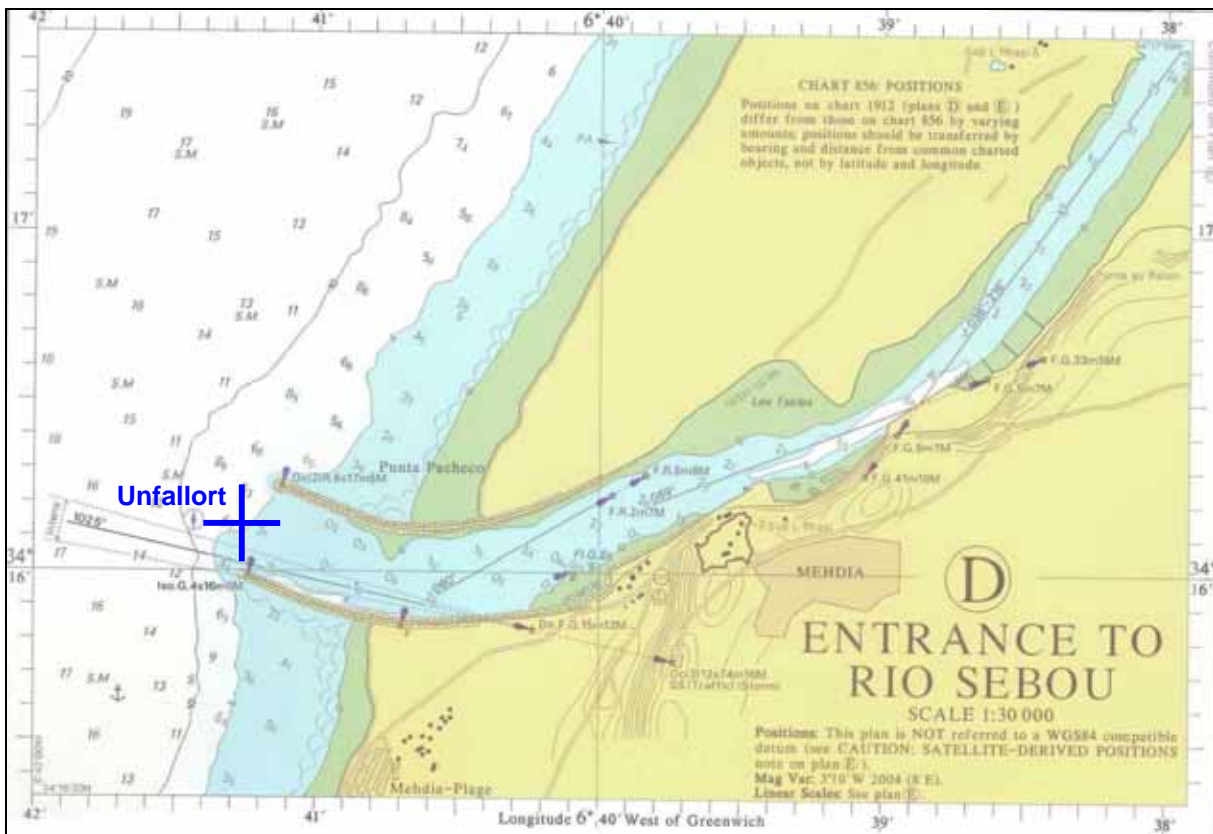
Abbildung 1: Seekarte

Das Ansteuern der Flussmündung ist selbst bei guten Wetterbedingungen anspruchsvoll. Die Wassertiefe von nur 3 bis 3,5 m zwischen den Molenköpfen verringert sich in der Mündung durch eine veränderliche Barre³ auf Tiefen deutlich unter einem Meter (vgl. Seekartenausschnitt Abb. 1). Die Barre kann gewöhnlich von zwei Stunden vor bis zwei Stunden nach Hochwasser gekreuzt werden (vgl. Handbuch der Westküste Afrikas, BSH). Die günstigste Fahrrinne mit Wassertiefen von 1,8 bis 2,8 m verläuft in einem schmalen Korridor von ca. 80 m Breite an der südlichen Mole. Sie ist in der Seekarte (vgl. Abb. 1) mit einem Richtfeuerstrahl gekennzeichnet.

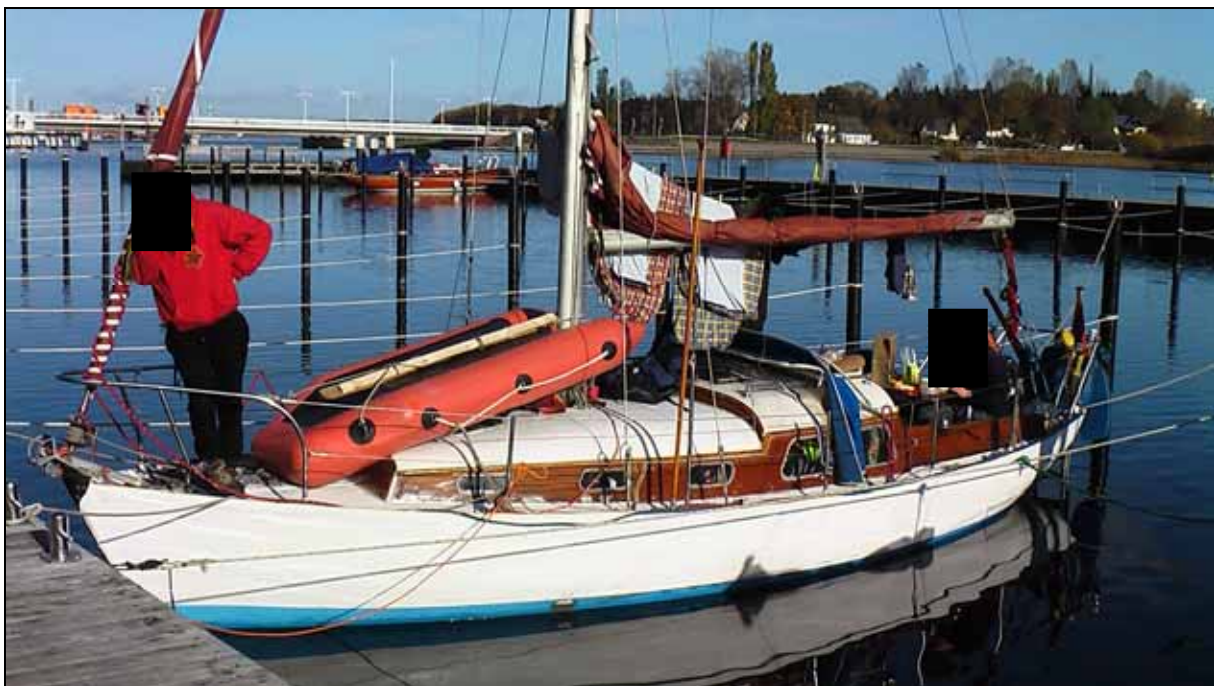
Abbildung 6: Die TAUBE mit Schlauchboot, fotografiert im Herbst 2007

Es bestand keine Verpflichtung zum Ausklarieren. So nutzte die Crew der TAUBE ohne Ankündigung das Hochwasser und lief in der Nacht vom 19. auf den 20. Januar 2009 aus dem Hafen Larache aus. Einen Großteil der persönlichen Gegenstände sowie unter anderem die Hafenhandbuchkopie hatte man, aufgrund der beengten Platzverhältnisse, auf dem Kajütdach unter einem mitgeführten Schlauchboot gestaut (vgl. Abb. 6).

Die Sicherheitsausrüstung bestand aus sieben Automatik-Rettungswesten (150 N) inklusive Reserve Sets für die Wartung der Westen, sieben Sorgleinen, pyrotechnischen Signalmitteln (Handfackeln und Fallschirmraketen), einer Rettungswurfleine, einem Rettungsring und einem 406 MHz Notsender (EPIRB) des Typs ACR Satellite2 406, der von Hand aktiviert werden kann, sich aber auch automatisch aktiviert, sobald er ins Wasser gesetzt wird. Es war keine Rettungsinsel an Bord. Das mitgeführte Schlauchboot (vgl. Abb. 6) hätte maximal zwei Besatzungsmitglieder aufnehmen können.

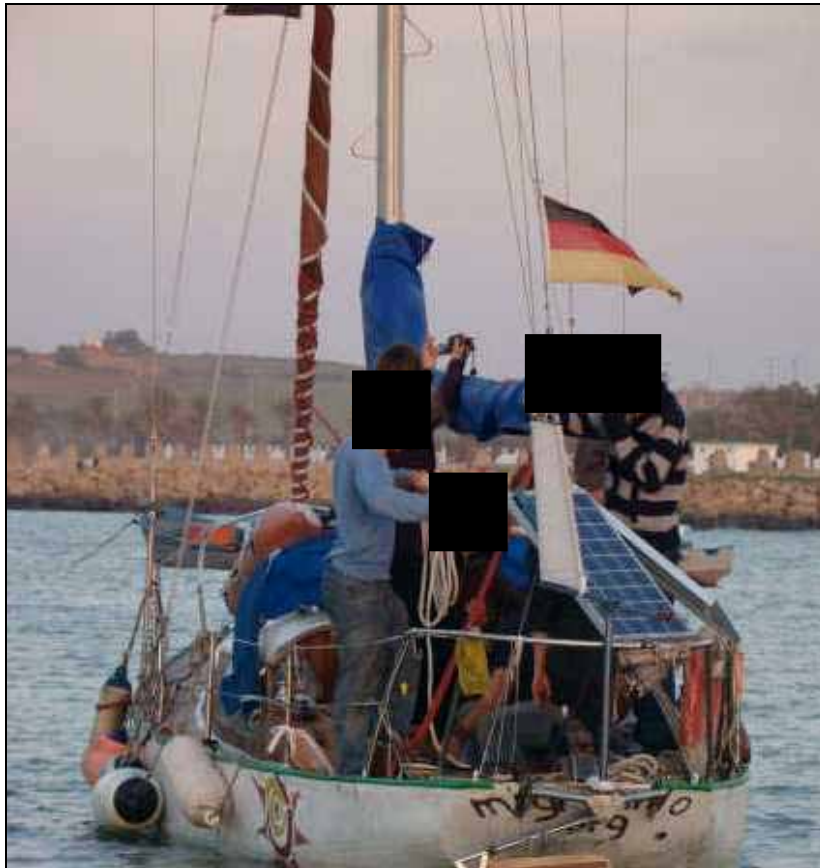
Abbildung 19: SY TAUBE beim Auslaufen aus Asilah, Detailaufnahme

Die TAUBE verließ Asilah am Nachmittag in Richtung des 17 sm entfernten Hafens von Larache. Bei dieser Gelegenheit wurde die TAUBE beim Auslaufen fotografiert und gefilmt (Abb. 19 und 20).

Nach Schätzung der BSU betrug der Freibord maximal 50 cm. Die Filmaufnahmen zeigen auch das Eintauchen bei leichtem Seegang in der Hafenausfahrt (vgl. Abb. 21).

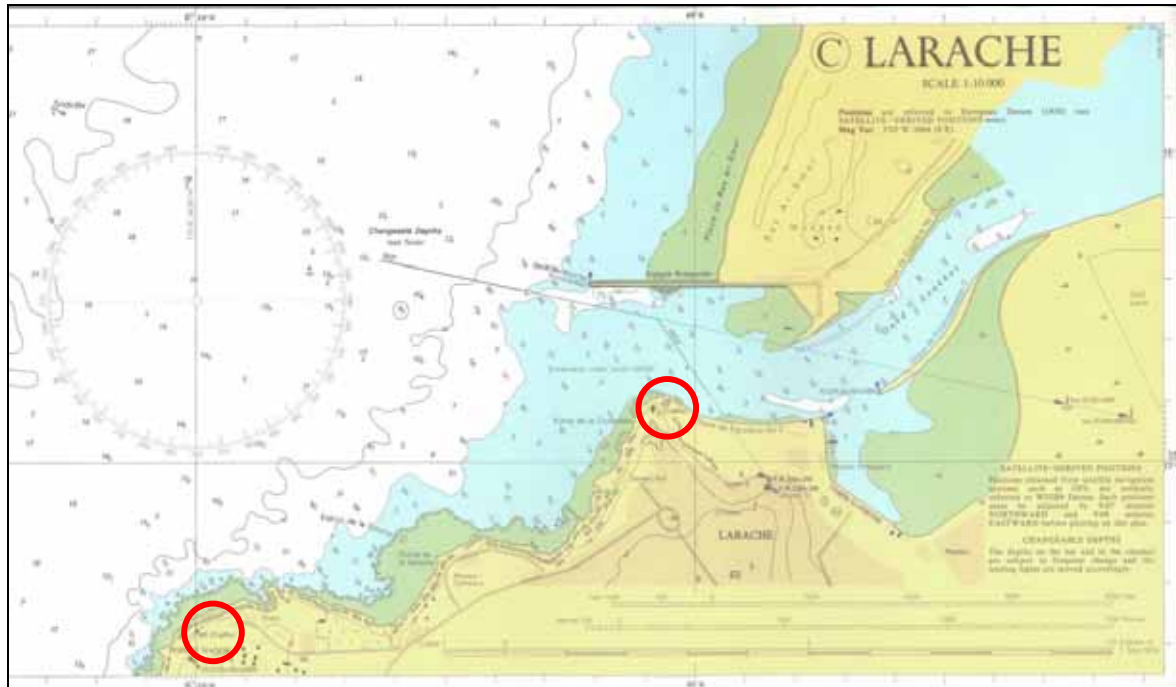
Abbildung 22: Detailkarte Larache aus Seekarte BA 1912, Stand 2008

Die Hafeneinfahrt von Larache ähnelt der von Mehdia. Sie wurde um eine südliche Mole ergänzt. In der amtlichen Seekarte BA 1912 auf dem Berichtigungsstand von 2008 ist noch die ursprüngliche Einfahrt verzeichnet (vgl. Abb. 22), in der Neuauflage vom 26. Februar 2009 hingegen die aktuelle Anordnung der Molen (vgl. Abb. 23). In beiden Karten ist u.a. der Standort der Hafensignalstellen gekennzeichnet (in Abb. 22 und 23 durch rote Kreise hervorgehoben). Ob die TAUBE die Seekarte von 2008 ggf. in Kopie mitführte, ist nicht bekannt.

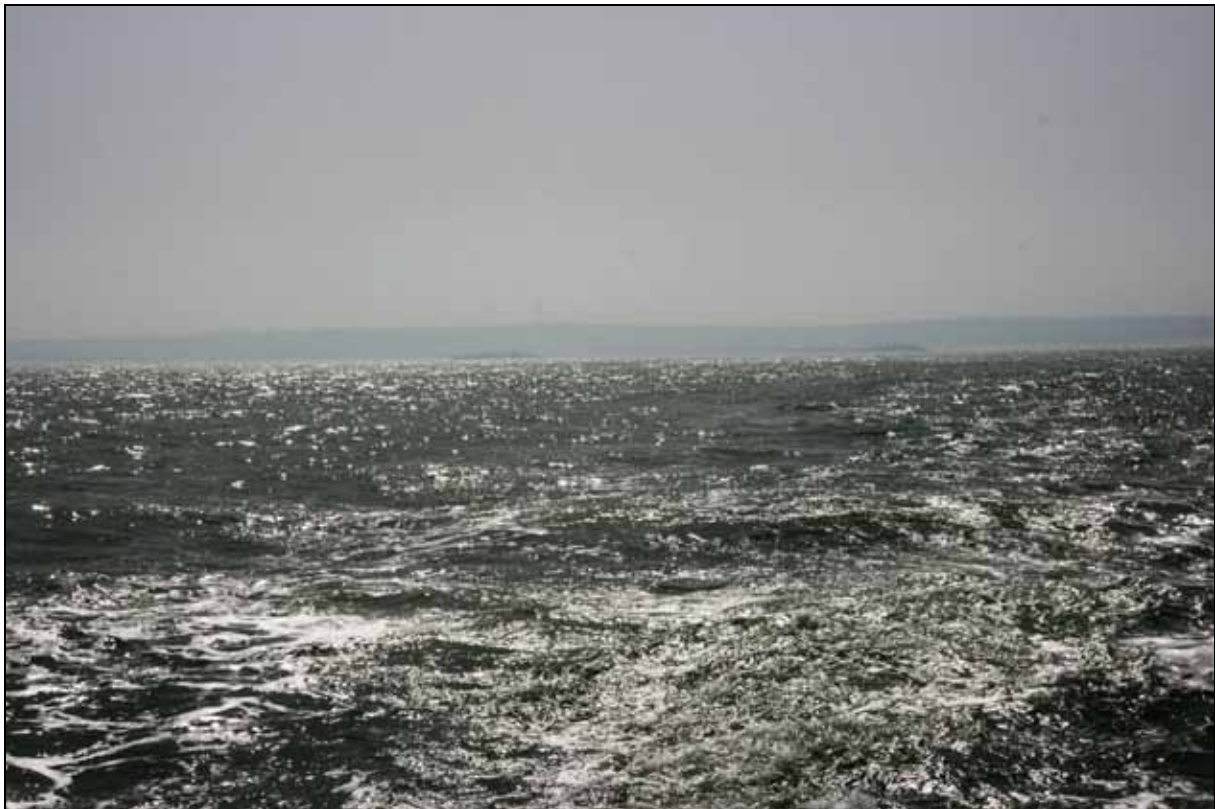
Abbildung 27: Ansteuerung der Flussmündung des Sebou aus 2 sm Entfernung

Der Schiffsführer, die Deutsche, die Slowenin und die Dänin waren unter Deck und trugen keine Rettungswesten. In der Pflicht waren die Österreicherin als Steuerfrau sowie die beiden anderen Deutschen mit Rettungswesten und Sorgleinen gesichert. Die Flussmündung wurde optisch nicht wahrgenommen, sondern per GPS geortet. Die nachfolgenden Bilder (Abb. 27 bis 29) verdeutlichen, dass die Einfahrt bereits bei geringem Wellengang und klarer Sicht nicht ohne weiteres zu erkennen ist.

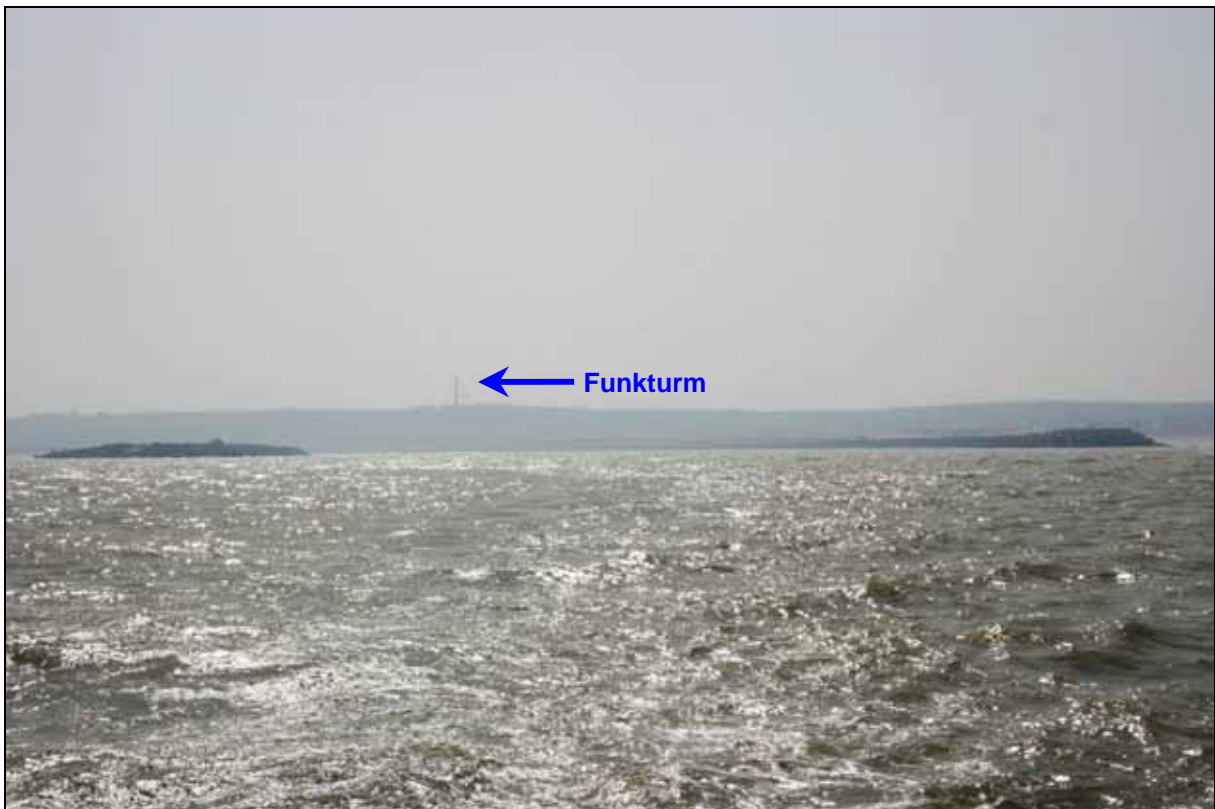
Abbildung 29: Ansteuerung der Flussmündung des Sebou aus 0,5 sm Entfernung

Es wurde nicht wahrgenommen, dass der Hafen gesperrt war. Die entsprechende Signalanlage befindet sich unterhalb des Funkturmes, der sich bei klarer Sicht in der Flussmündung vom Horizont abhebt (vgl. Abb. 29 bis 31).

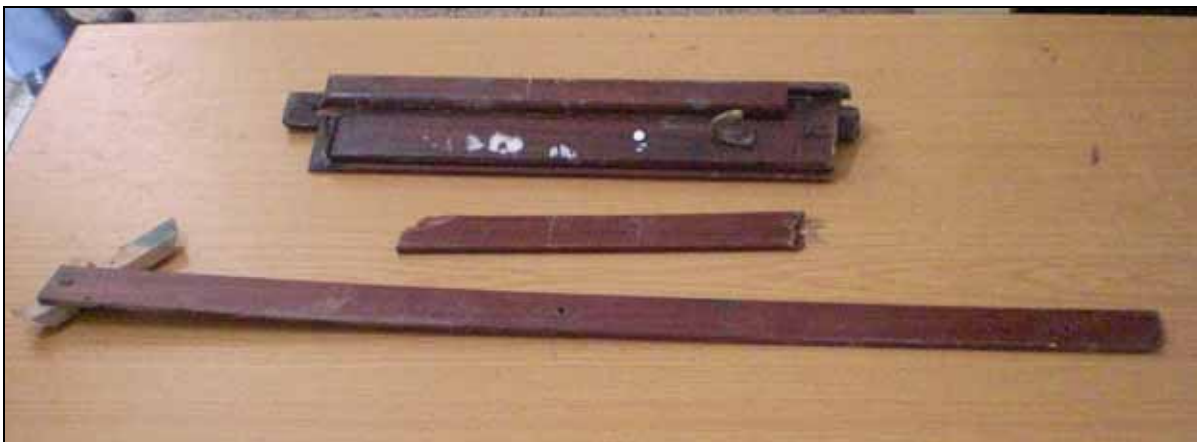
Abbildung 34: Holzteile, nach dem Unfall angeschwemmt

In den Tagen nach dem Unfall wurden neben dem Schlauchboot auch zahlreiche andere Ausrüstungsgegenstände der TAUBE an Land geschwemmt und durch die örtliche Polizei in Verwahrung genommen. Die BSU erhielt in enger Zusammenarbeit mit der WSP Brunsbüttel und dem Verbindungsbeamten des BKA in Rabat im November 2009 nähere Angaben zu diesen Asservaten. Diese umfassen eine nicht aufgeblasene Rettungsweste, ein paar Holzteile, vermutlich von der TAUBE (vgl. Abb. 34) sowie die Isomatte, mit der sich die einzige Überlebende schwimmend an Land retten konnte (Abb. 35).
