Summarischer Untersuchungsbericht 161/09

Sehr schwerer Seeunfall

**Kentern des MB QUINTETT
mit zwei Toten
auf der Unterelbe
am 21. Mai 2009**

1. Februar 2010

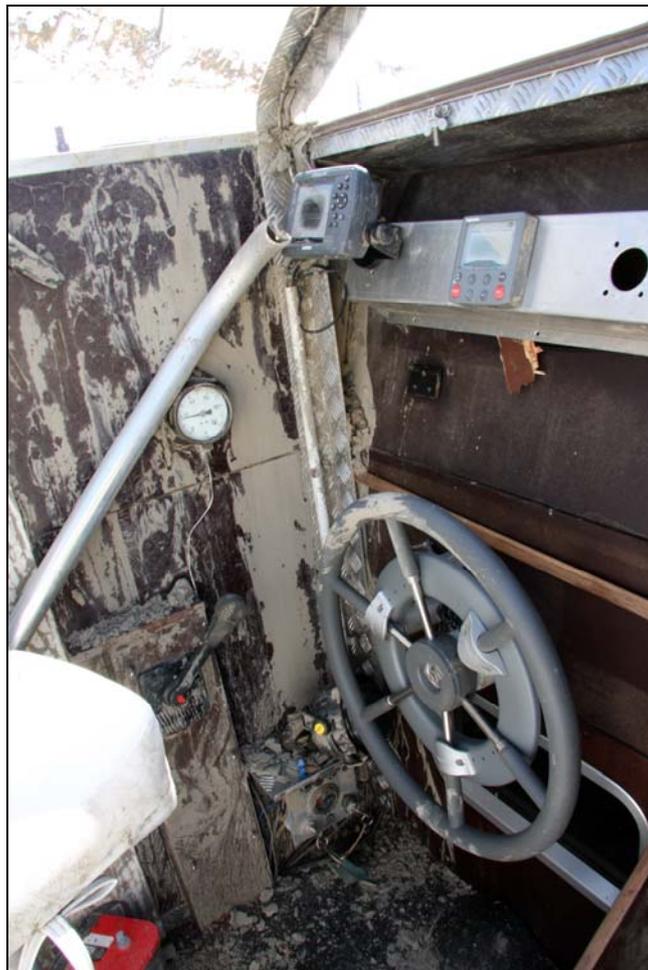
Abbildung 22: Fahrstand der QUINTETT, innen

Die QUINTETT war mit einem Magnetkompass, einem GPS Navigationsgerät und einer Autopilot-Bedieneinheit ausgerüstet. Papierseekarten oder Seehandbücher wurden nicht vorgefunden.

Die BSU konnte mit Unterstützung des BSH die gespeicherten Daten des GPS-Navigationsgerätes auslesen. Die Daten gaben jedoch keinen Aufschluss über Fahrten der QUINTETT, da keine Wegpunkte gesetzt worden waren.
