**Untersuchungsbericht 143/11**

**Sehr schwerer Seeunfall**

**Tod eines Besatzungsmitglieds  
der Segelyacht SPECIAL ONE  
am 30. April 2011 vor Fehmarn**

**Untersuchungsbericht 94/09  
Tod eines Besatzungsmitglieds  
der Segelyacht KELBO  
am 29. März 2009 vor Mallorca**

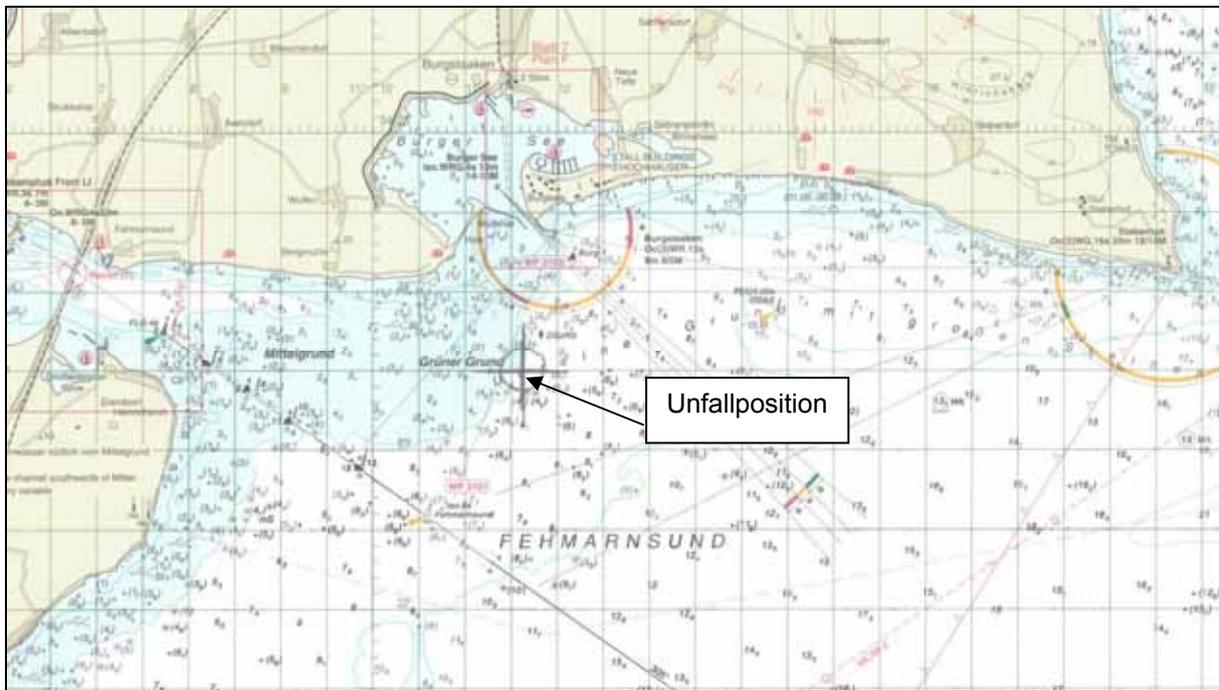
Abbildung 2: Seekarte mit Unfallposition

Art des Seeunfalls/Vorkommnis im Seeverkehr:	Sehr schwerer Seeunfall, Tod des stellvertretenden Bootsführers
Datum/Uhrzeit:	30. April 2011/10.24 Uhr
Ort:	Ostsee, südlich Insel Fehmarn
Breite/Länge:	$\phi$ 55°23,50'N $\lambda$ 011°11,60'E
Fahrtabschnitt:	Auslaufen, Küstengewässer
Platz an Bord:	Deck Mittschiff
Menschlicher Faktor:	Ja, menschlicher Fehler
Folgen (für Mensch, Schiff, Ladung und Umwelt sowie sonstige Folgen):	Überbordgehen des stellvertretenden Bootsführers

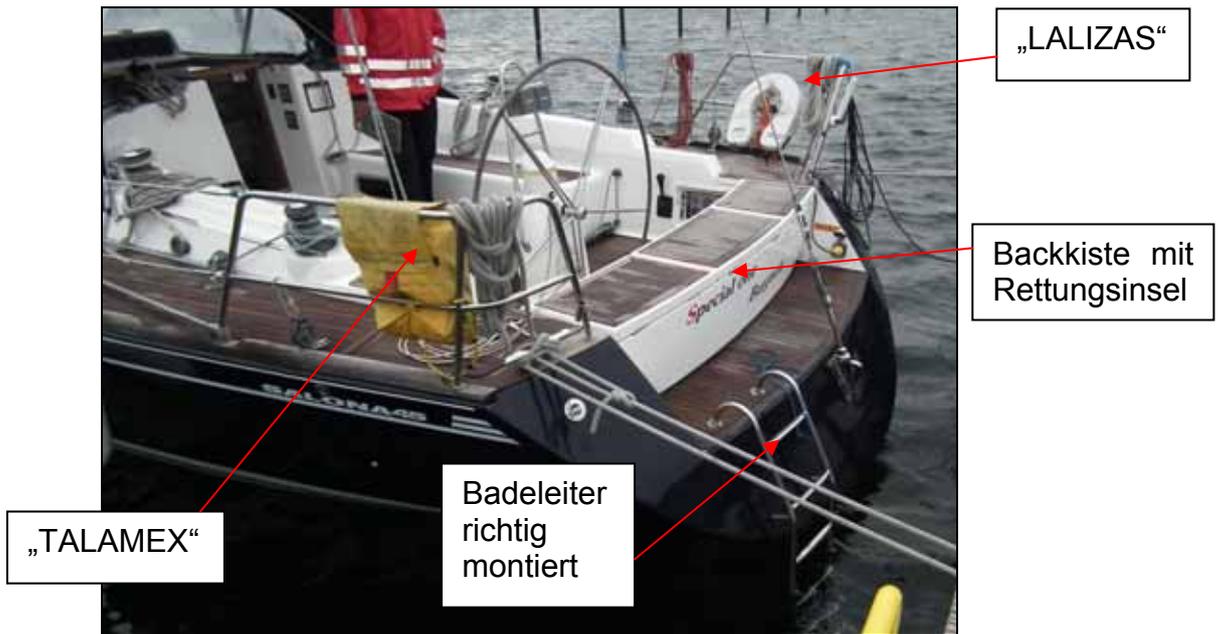
Abbildung 11: Ansicht Heck Hinten

Folgende, für eine Bergung nutzbare und in gebrauchsfähigem Zustand befindliche Sicherheitsausrüstung, befand sich bei der Untersuchung an Bord:

- Schwimmfähiger Rettungsgürtel/Bergegürtel mit 40 m Schwimmleine, Typ Talamex Rescue System, angebracht an der Reling Backbordseite achtern
- Hufeisenförmiger Schwimmkörper mit schwimmfähigem Signallicht, Typ Lalizas Horseshoe M.O.B. Rescue System, angebracht an der Reling Steuerbordseite achtern
- Rettungsinsel Typ ARIMAR INT 10, gelagert hinter dem Ruder in der quer zum Schiff stehenden Backskiste
- Ein Bootshaken mit einer Gesamtlänge von 1,75 m und einer Arbeitslänge von 1,60 m

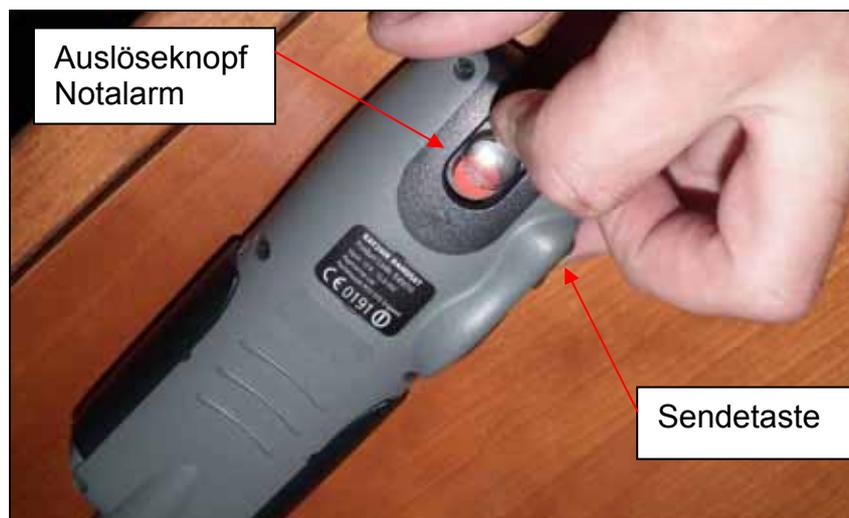
Abbildung 12: Handgerät

Ein Besatzungsmitglied begab sich sofort zum Funkgerät unter Deck, um dort einen Notalarm auszusenden. Weil die auf der Hörerrückseite angebrachte „Distress“-Taste für die Aktivierung des Notrufs offensichtlich aus Unkenntnis nicht lange genug gedrückt wurde, hat das Funkgerät jedoch nicht gesendet, was an Bord aber nicht bemerkt wurde.

Unter Deck auf Steuerbordseite bei der Navigationsecke ist eine UKW – Seefunkanlage vom Typ „RAY 240E VHF“ eingebaut. Mit dem angeschlossenen Handgerät wird unter anderem der Funkkanal gewählt und die Lautstärke des inneren Lautsprechers geregelt. An dem Handteil befindet sich seitlich die Sendetaste und auf der Rückseite der Auslöseknopf für den Notalarm.

Um den Notalarm zu betätigen ist es erforderlich, eine durchsichtige Kunststoffklappe gegen einen Widerstand nach oben zu schieben. Darunter befindet sich ein deutlich sichtbarer roter Knopf, der mit weißen Buchstaben DISTRESS beschriftet ist. Zum Auslösen des Notrufs ist der rote Knopf fünf Sekunden lang zu drücken.

Wenn dieser Knopf lange genug gedrückt wird erscheint auf dem Display eine Anzeige, dass der Notalarm gesendet wurde. Zusätzlich erfolgt eine akustische Bestätigung und die Anlage schaltet sich automatisch auf Funkkanal 16.

An das Seefunkgerät ist ein zusätzlicher Außenlautsprecher angeschlossen. Der Außenlautsprecher befindet sich auf dem Schiebedach der Kajüte und der Regler für die Lautstärke war bei der Untersuchung auf volle Lautstärke gestellt. Bei richtiger Betätigung des Auslöseknopfes für den Notalarm hätte die akustische Bestätigung des ersten Notalarms, bei der eingestellten Lautstärke, im Cockpit wahrgenommen werden müssen.

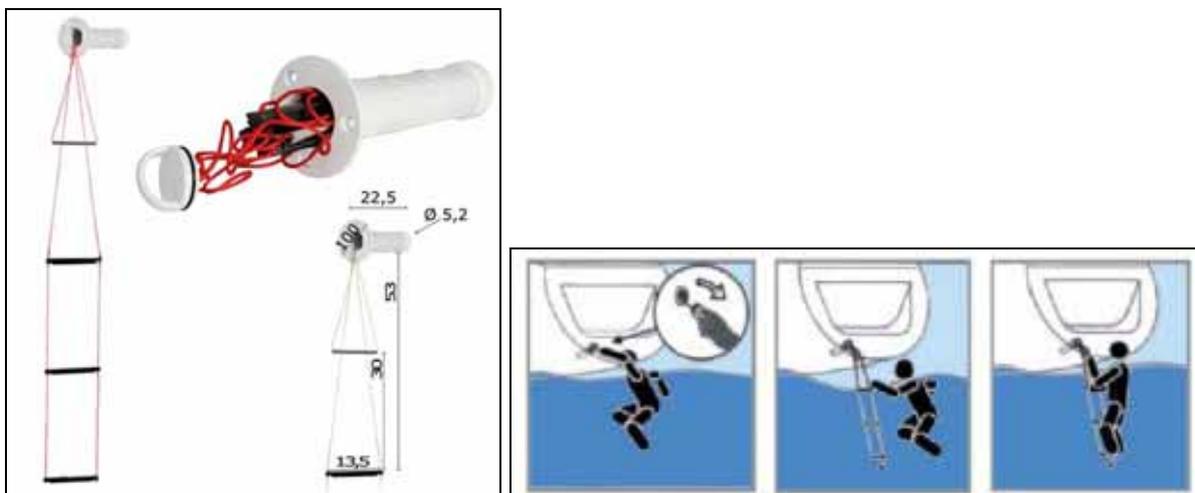
Abbildung 20: Rettungsleiter Typ "Strickleiter"

Bei der Untersuchung wurden als feste eingebaute Badeleitern nach der DIN EN ISO 15085 auch die ausziehbaren Teleskopleitern und ein fest im Spiegel eingebautes 3–Stufen „Strickleiter-System“, beides oft in Verbindung mit abklappbaren Badeplattformen, begutachtet. Bei diesem „Strickleiter-System“, das eben über der Wasseroberfläche eingebaut wird, sollte die Funktionstüchtigkeit kritisch überprüft werden. Es ist bei diesem System fraglich, ob ohne zusätzliche Handgriffe am Spiegel und von Personen mit nicht so guter körperlicher Konstitution diese Leitern genutzt werden können.

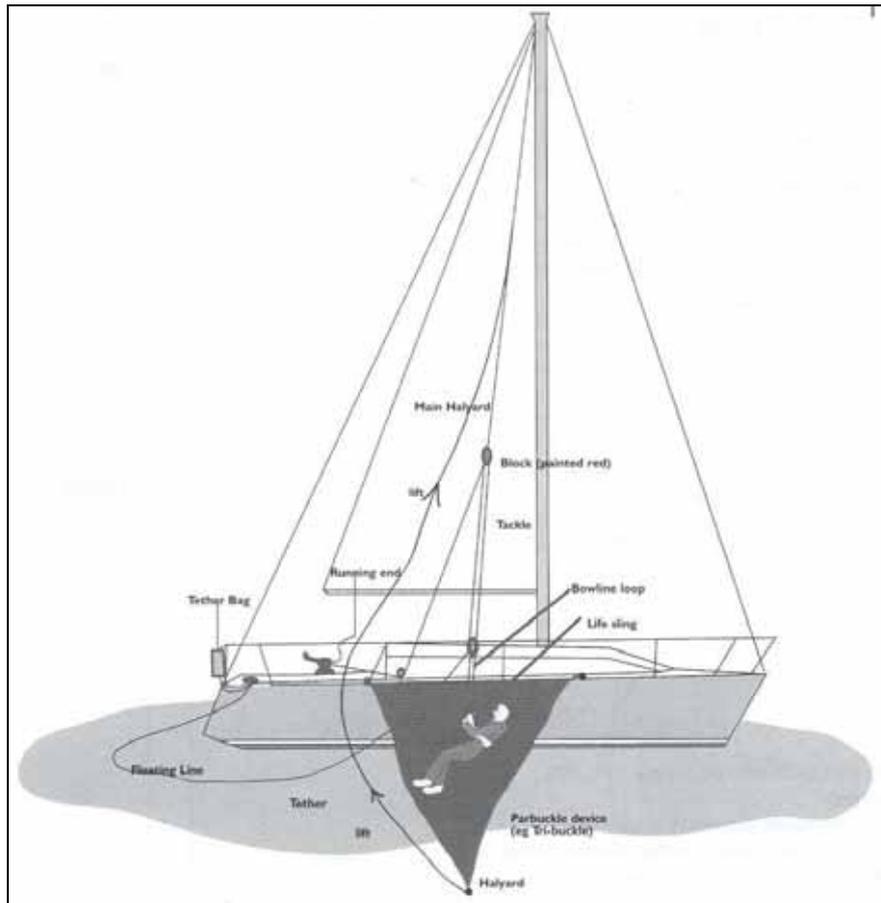
Abbildung 21: Bergesegel/ Bergenetz

Die Sicherheitsrichtlinien des DSV wurden bis jetzt nicht weiter auf den neuesten Stand der Technik gebracht, während in den Regeln des Offshore Racing Councils schon weitere Vorgaben für geeignete Bergeeinrichtungen erarbeitet wurden. Diese Offshore Special Regulations der International Sailing Federation (ISAF) für 2010-2011 empfehlen den Gebrauch von sogenannten „Parbuckle Device“ oder „Tri-Buckle Device“ für die Bergung von Personen aus dem Wasser. Bei dieser Bergeeinrichtung handelt es sich um ein rechteckiges oder dreieckiges Segel bzw. Kletternetz, bei dem zwei Ecken an Deck befestigt sind und an der/den anderen Ecke(n) ein Fall am Mast angeschlagen ist. Der Verunglückte wird längsseits in das Rechteck oder Netz manövriert, oder geschleppt, und dann an Deck gerollt, indem das Fall gehievt wird.

Auf dem Yachtzubehörmarkt gibt es verschiedene Bergesysteme, die alle geeigneter sind als eine Badeleiter. Zu nennen sind hier beispielhaft das Markus<sup>®</sup> Lifenet, das Jason´s Cradle<sup>®</sup>, das Oleu Bergesegel und das WALDEN-WELL SAILING Berge- und Kletternetz (auf die beiden letzten wird nachfolgend näher eingegangen).

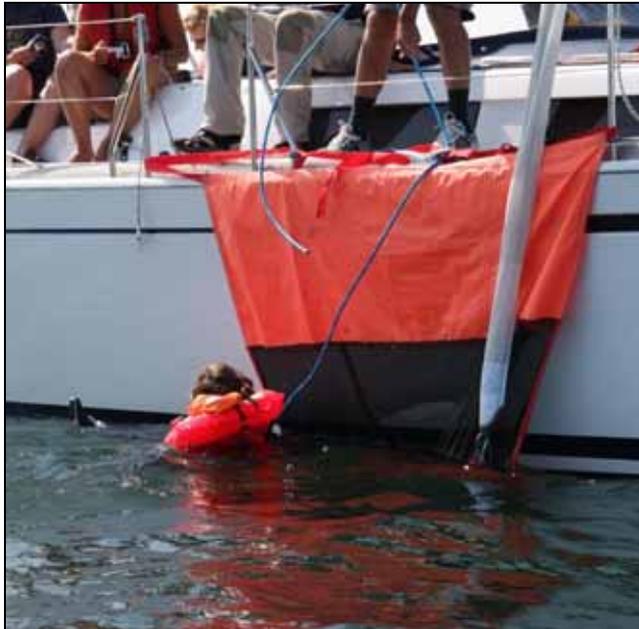
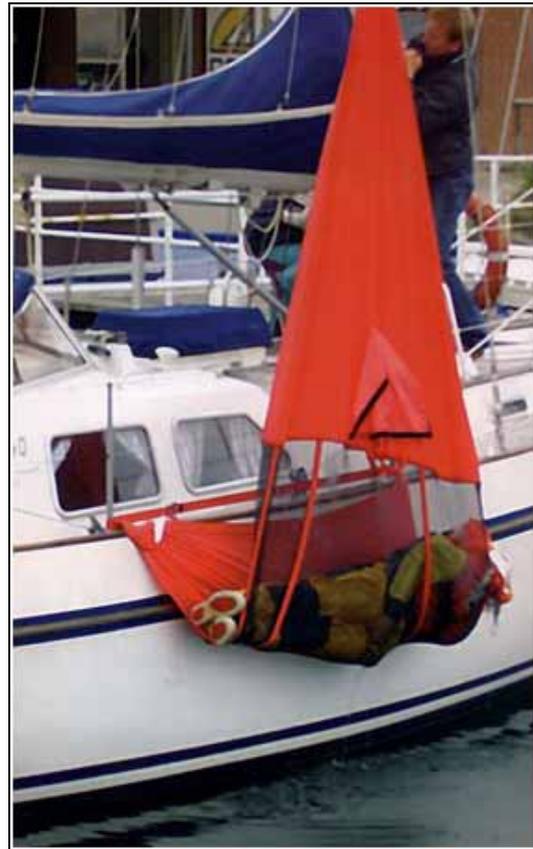
Abbildung 22: Olev Bergesegel

Beim Oleu Bergesegel, das die Vorgaben der ISAF gemäß Abbildung 21 oben erfüllt, kann eine liegende Person, die nicht mehr in der Lage ist aktiv mitzuhelfen, schonend geborgen werden:

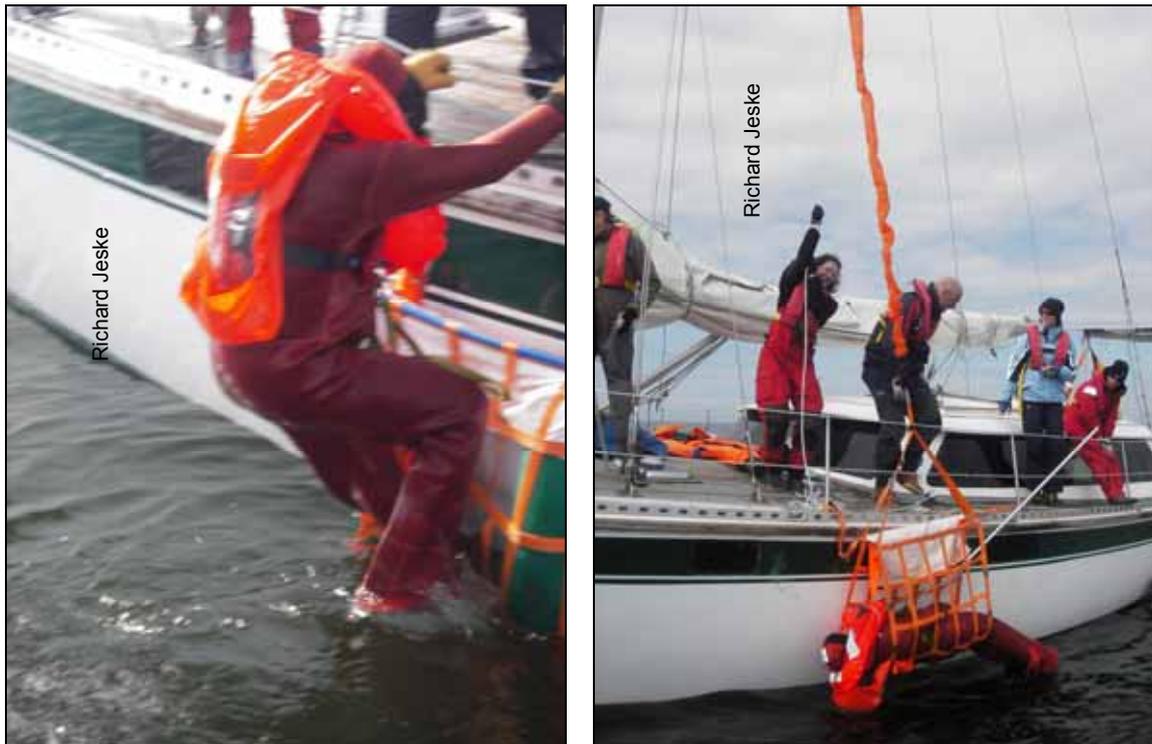
Abbildung 23: Berge- und Kletternetz

Am Beispiel des WALDEN-WELL SAILING Berge- und Kletternetzes soll die Vielfaltigkeit dieser unterschiedlichen Bergesysteme dargestellt werden. Bei diesem Bergesystem hängt mittschiffs, wo die Stampfbewegungen der Yacht im Seegang am geringsten sind, ein rotes, an zwei Punkten an Deck befestigtes Netz außenbords.

Wenn die Person im Wasser noch aktiv an der Bergung teilnehmen kann, wird dieses Bergesystem als Kletternetz, ähnlich einer Badeleiter benutzt. Wenn die Person aber z.B. übergewichtig oder entkräftet ist, kann das Kletternetz als Bergenetz eingesetzt werden. Am unteren Ende vom Netz wird dann ein Fall angeschlagen und das Netz bildet eine Tasche, in der die Person rollend und horizontal liegend wieder an Deck geholt werden kann. Ist zusätzlich noch eine Bergetalje (rote Talje in Abbildung 23 rechts) angeschlagen, so kann das gesamte Netz ohne zu rollen von einer normal kräftigen Frau (siehe Abbildung 23 rechts) ohne Probleme an Deck geholt werden. In Kombination mit einer Bergetalje stellt dieses System eine gute Möglichkeit dar, bei kleinster Besatzung verunglückte, hilflose Personen zu bergen.

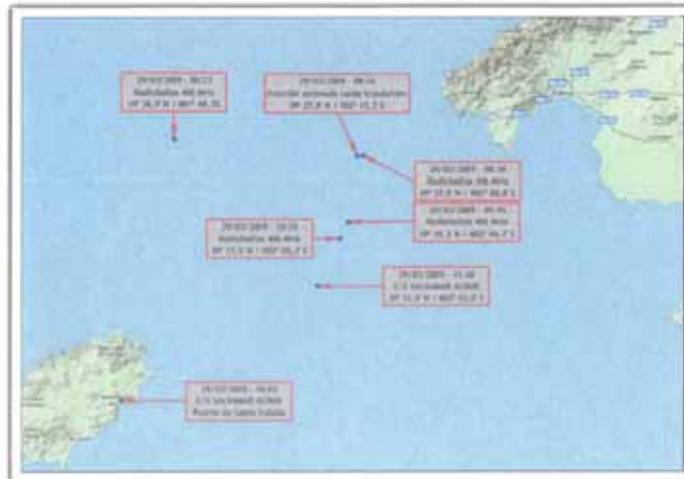
Abbildung 9: Positionen des Segelschiffs KELBO

18:02 Das SAR-Schiff E/S MARKAB informierte, dass es längsseits des Segelschiffs KELBO im Hafen von Santa Eulalia angelegt habe, dass die vermisste Person rote Kleidung trage und dass sich im Segelschiff 3 männliche Personen, darunter 2 ältere Männer und ein jüngerer Mann, befänden.
