**Bundesstelle für Seeunfalluntersuchung**  
**Federal Bureau of Maritime Casualty Investigation**  
Bundesoberbehörde im Geschäftsbereich des Bundesministeriums  
für Verkehr, Bau und Stadtentwicklung

Summarischer  
Untersuchungsbericht 253/07

**Schwellschaden**  
**mit 5 Verletzten am 11. Juni 2007**  
**auf der Untereibe - Höhe Wittenbergen**  
**durch Ro-Ro-Schiff GRANDE NIGERIA**

**1. Juli 2008**

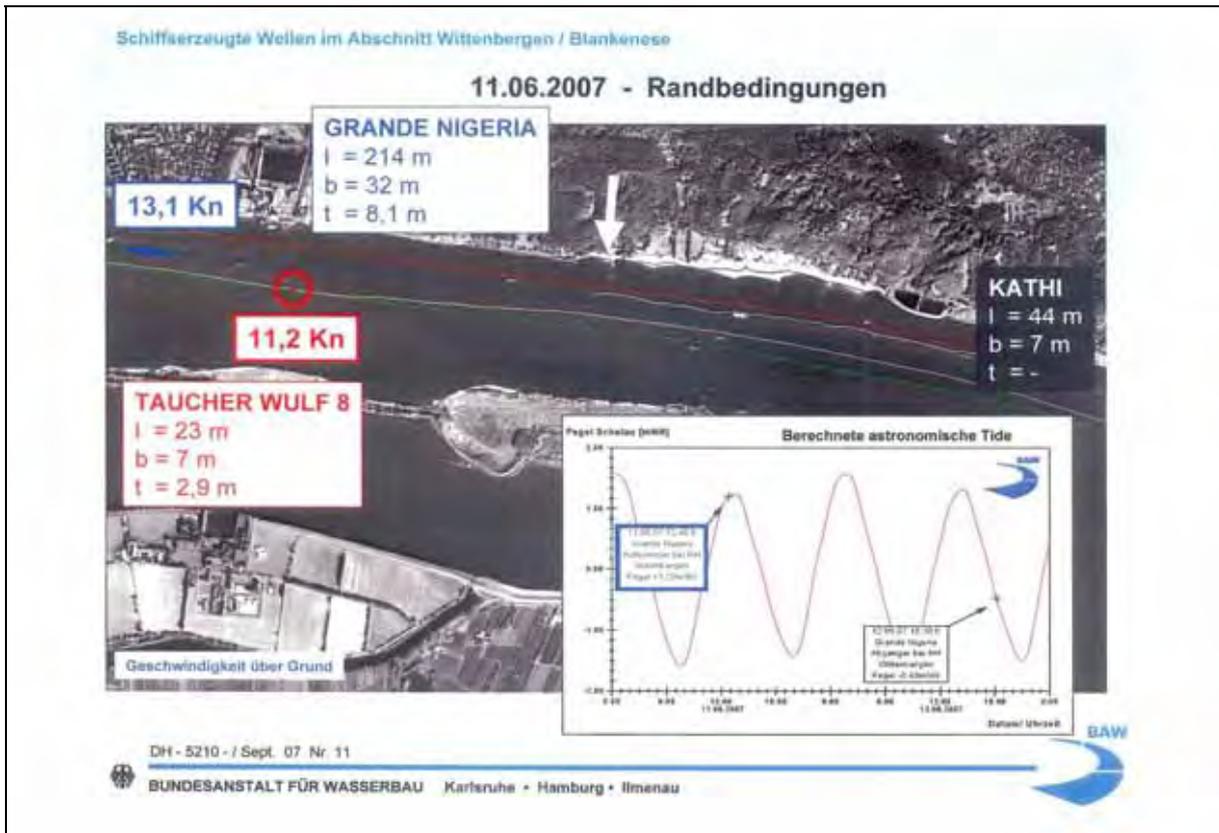
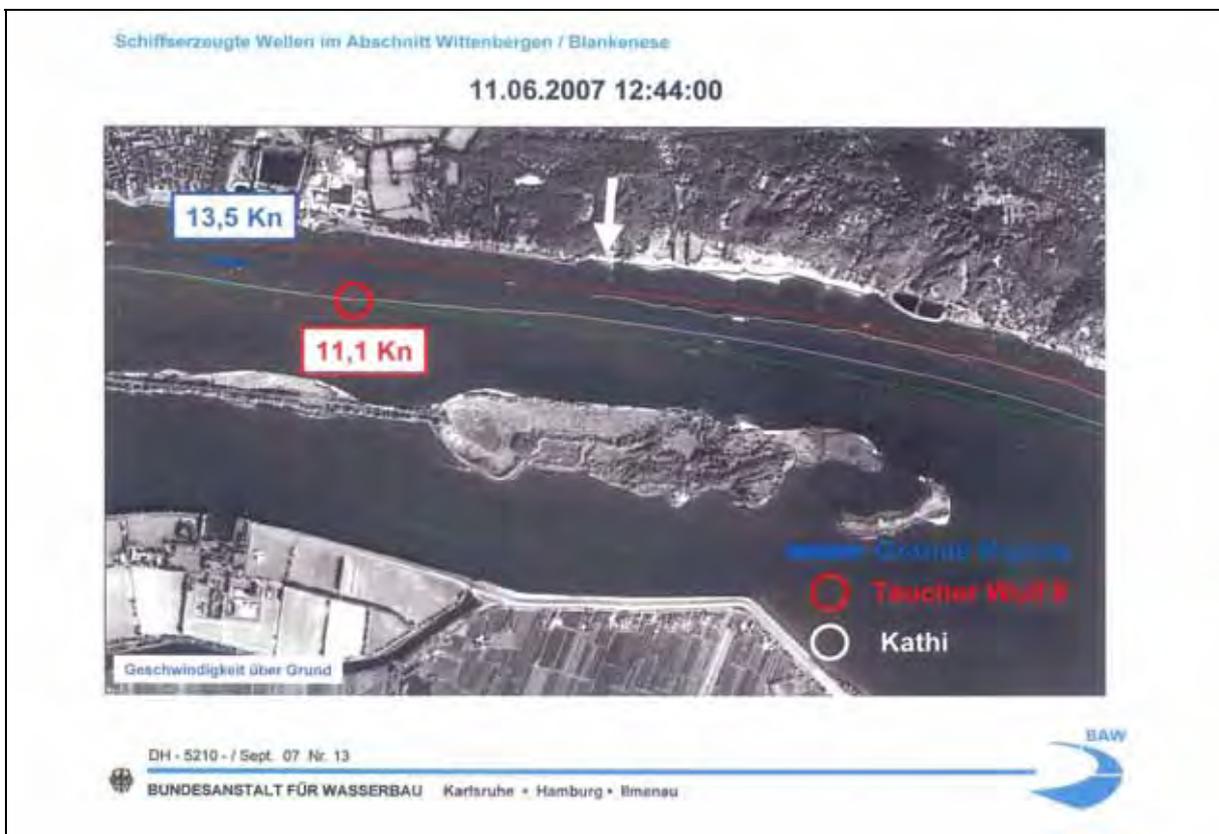
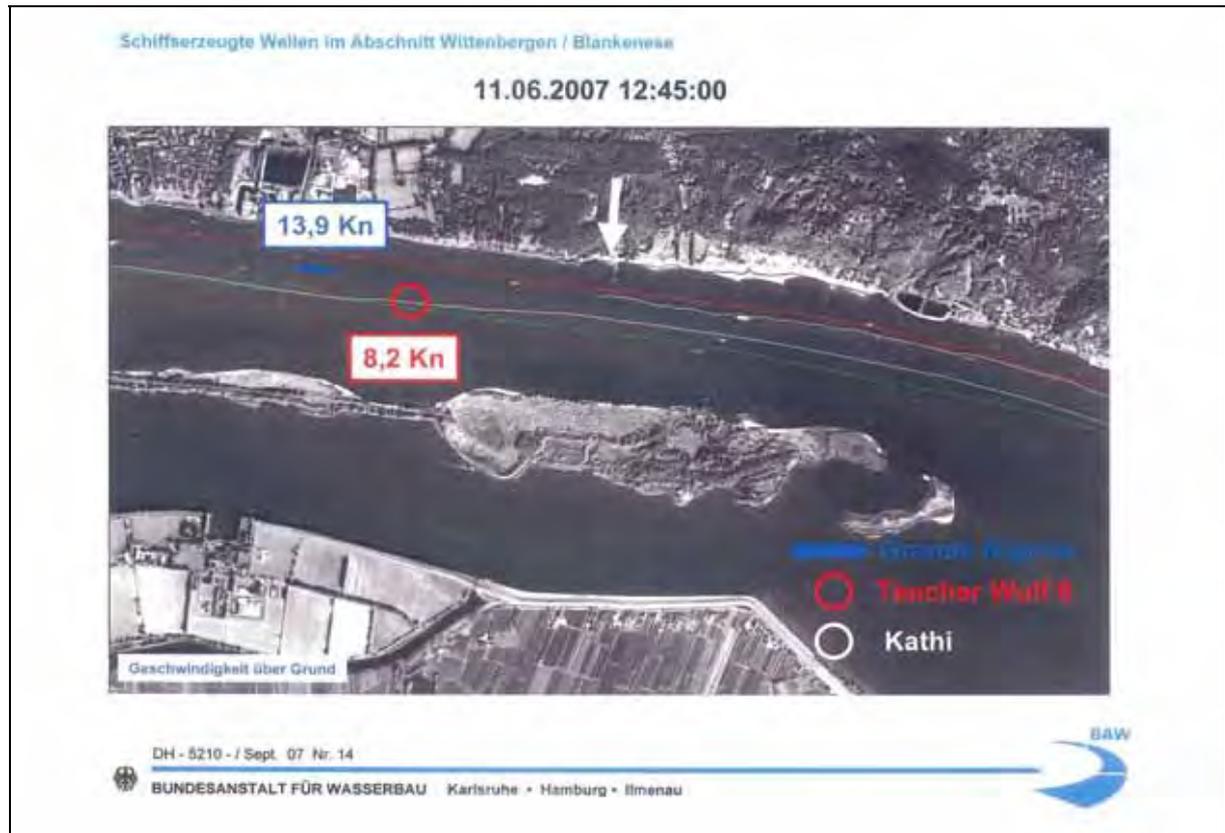
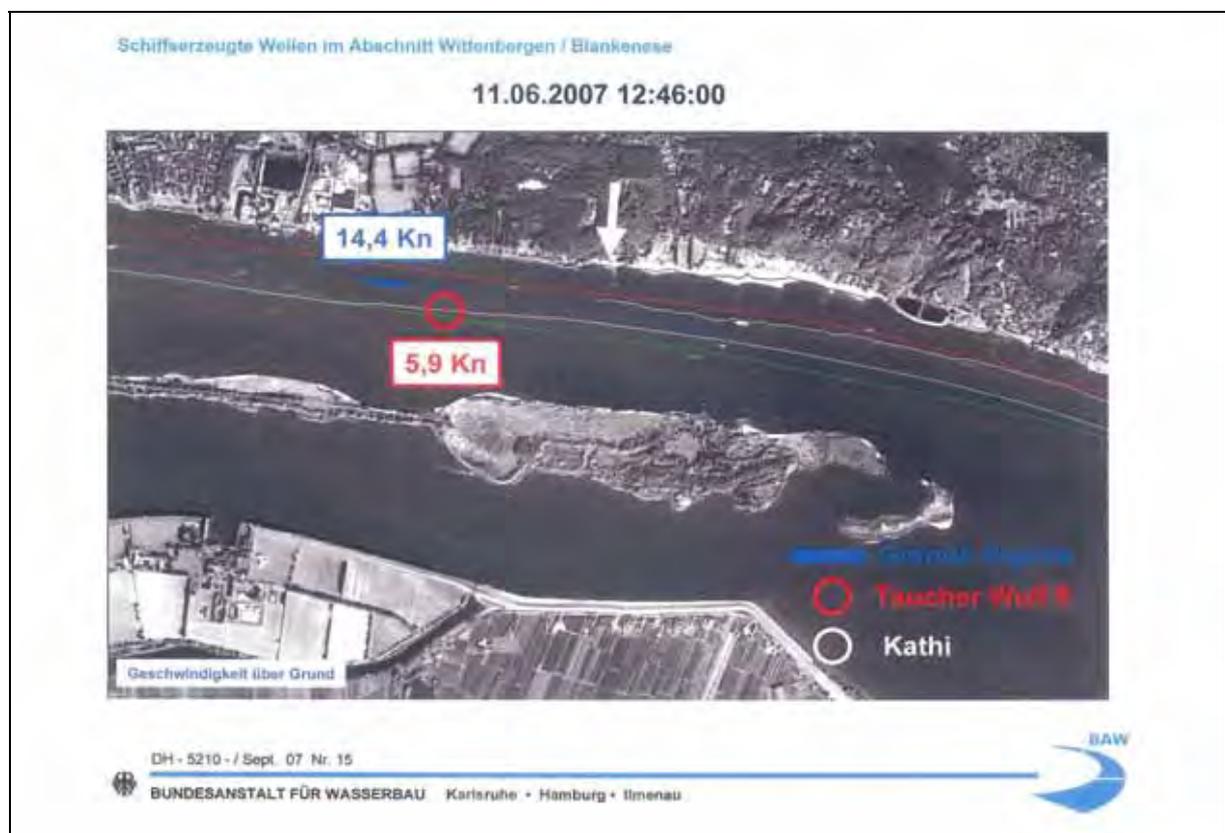
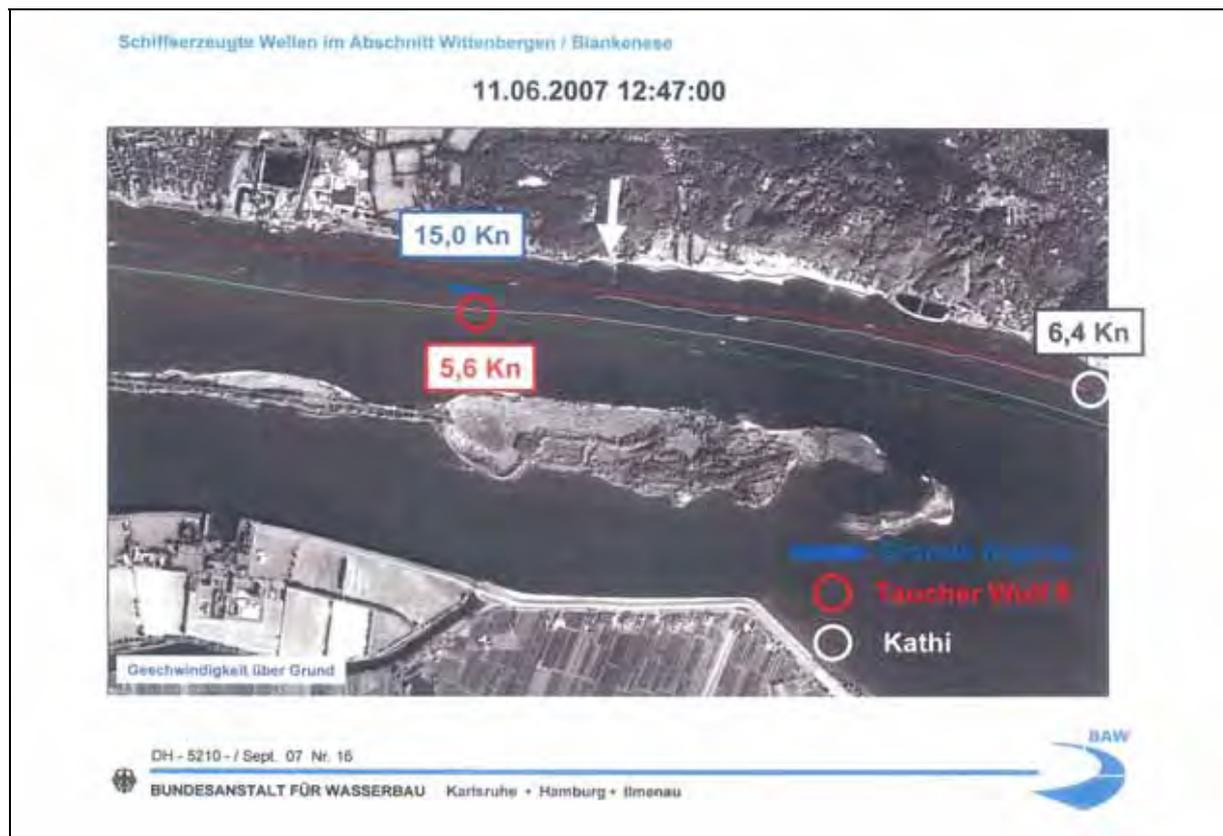
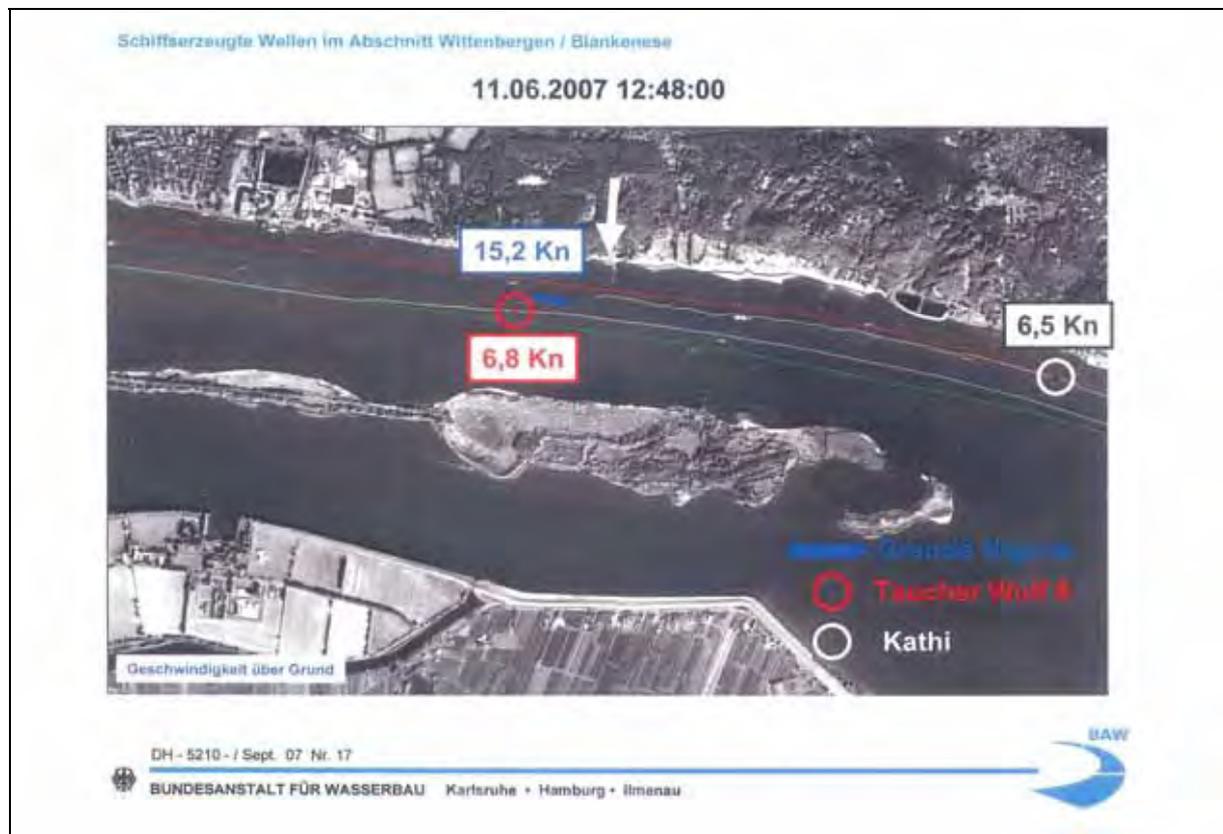
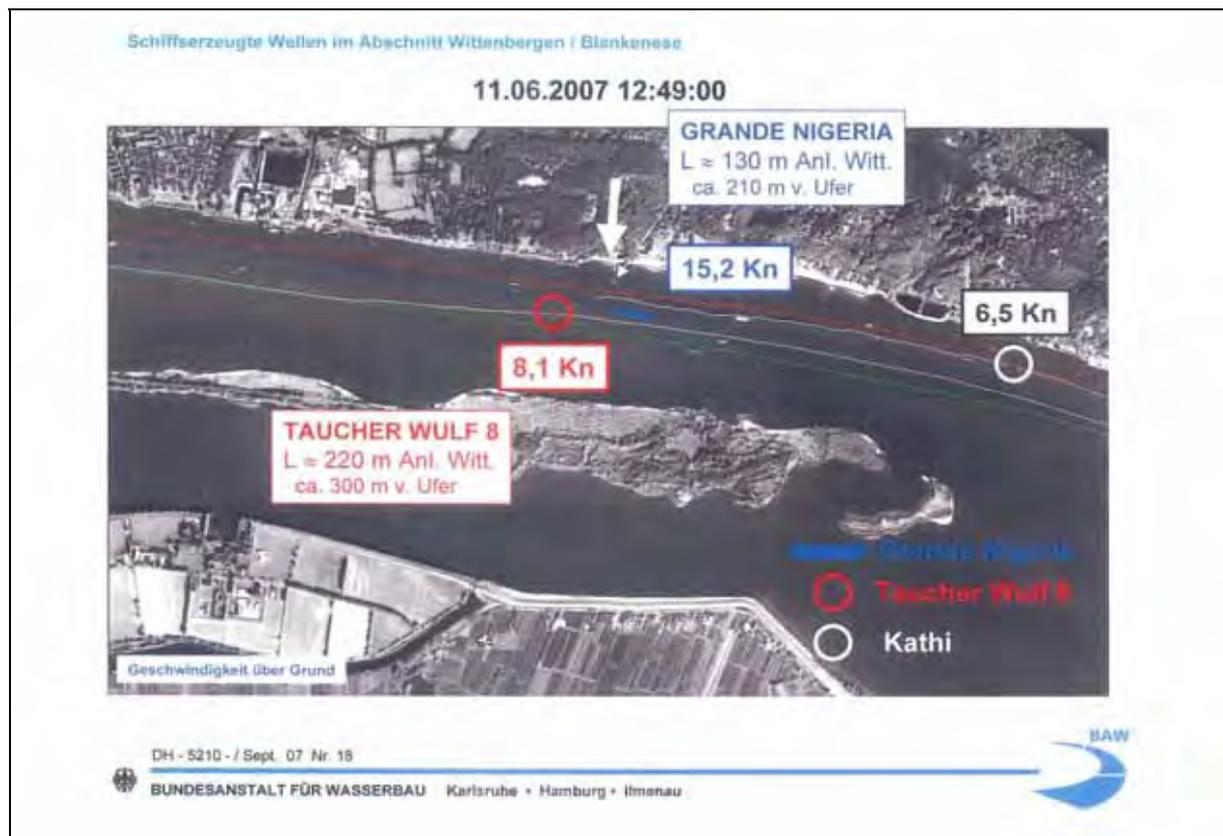
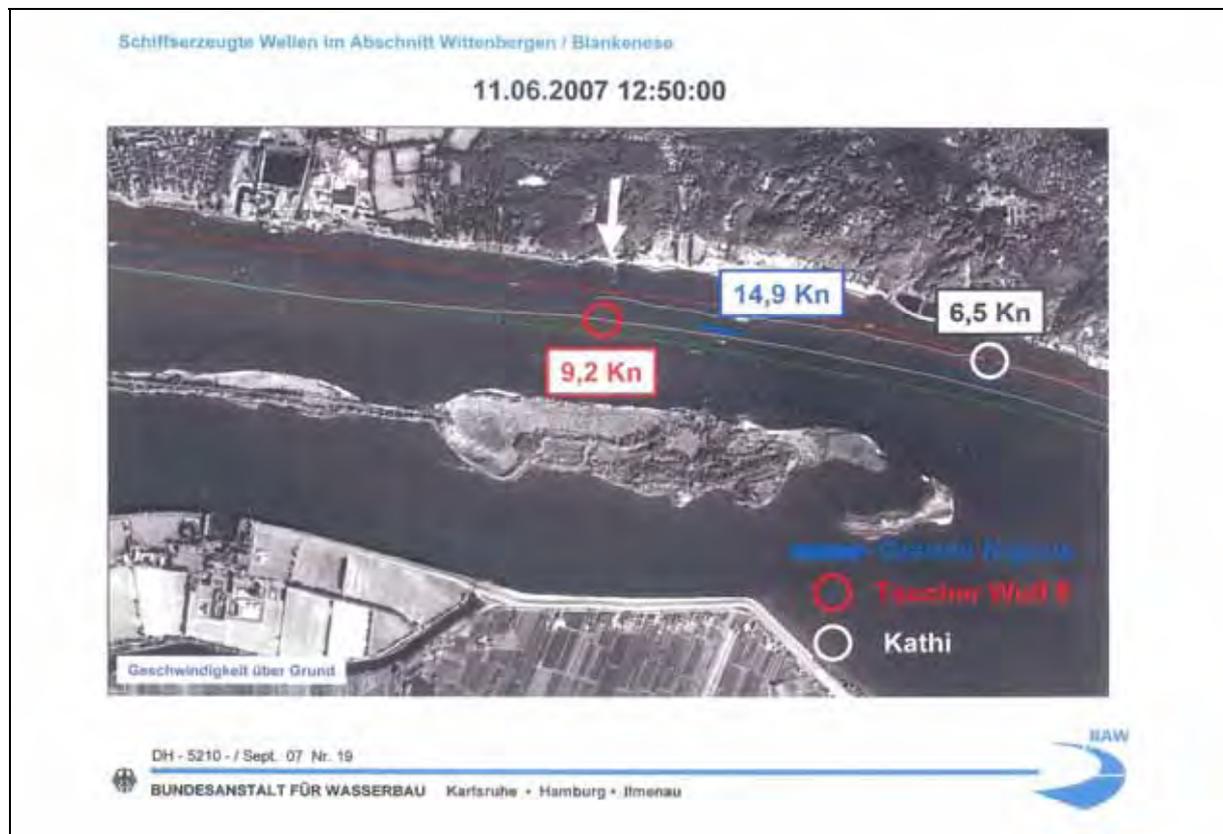
Der Fahrtverlauf im Bereich der Fahrwassertonnen 117 (Lühe) bis 131 (Blankenese) wurde anhand der verschiedenen zur Verfügung stehenden Aufzeichnungen (Radar, AIS, VDR) annähernd identisch und relativ genau ermittelt. Die nachfolgenden AIS-Aufzeichnungen, von der Bundesanstalt für Wasserbau (BAW) ausgewertet, stellen den Fahrtverlauf im Bereich des Anlegers Wittenbergen dar.

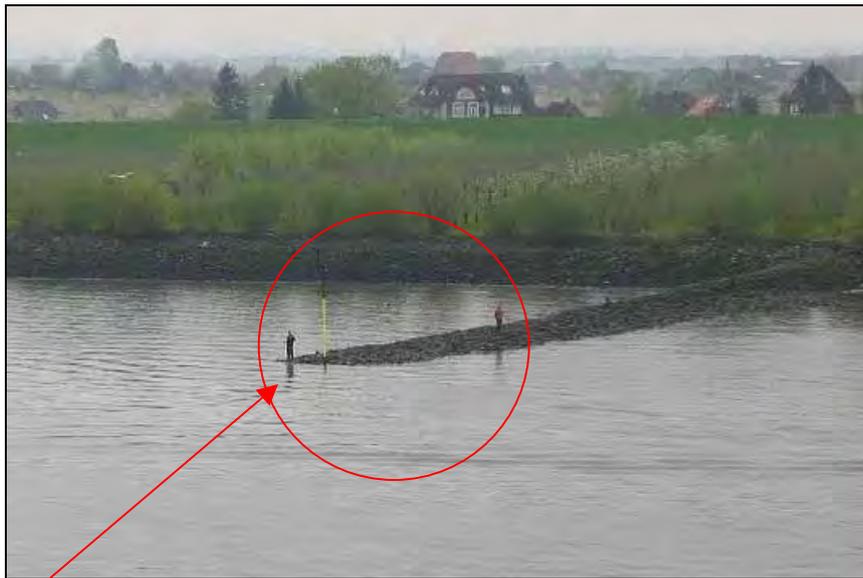
Abbildung 13: Angeln vom Stack

Die nachfolgenden Bilder, aufgenommen von fahrenden Schiffen, wurden der BSU von Elblotsen und Kapitänen zur Verfügung gestellt und sollen exemplarisch aufzeigen, dass die Gefahren von Sog und Wellenschlag nicht selten unterschätzt werden:

Nur nasse Füße?

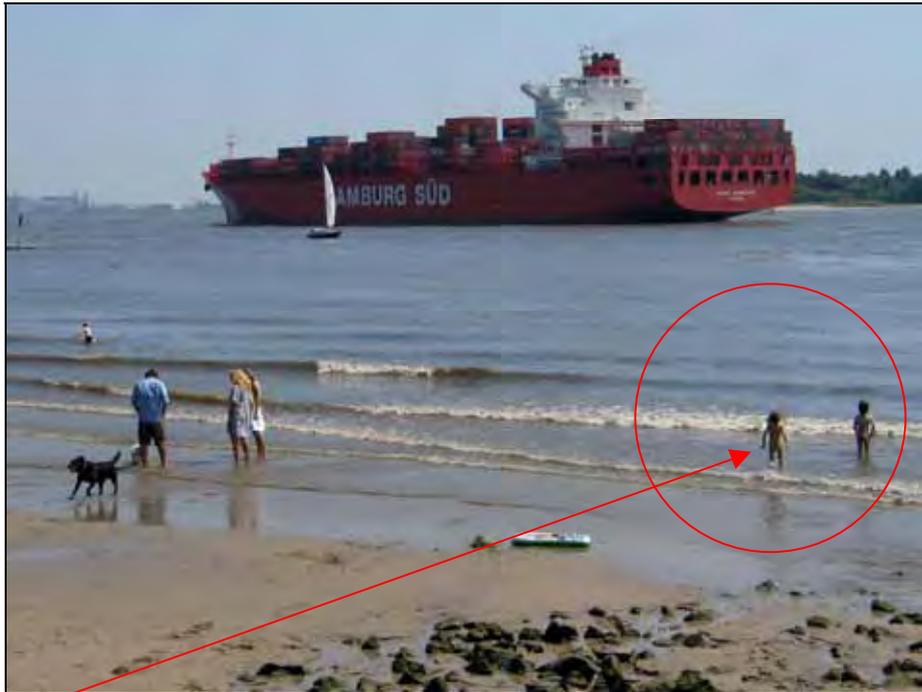
Abbildung 15: Kleinkinder am Wasser 1

Planschbecken?

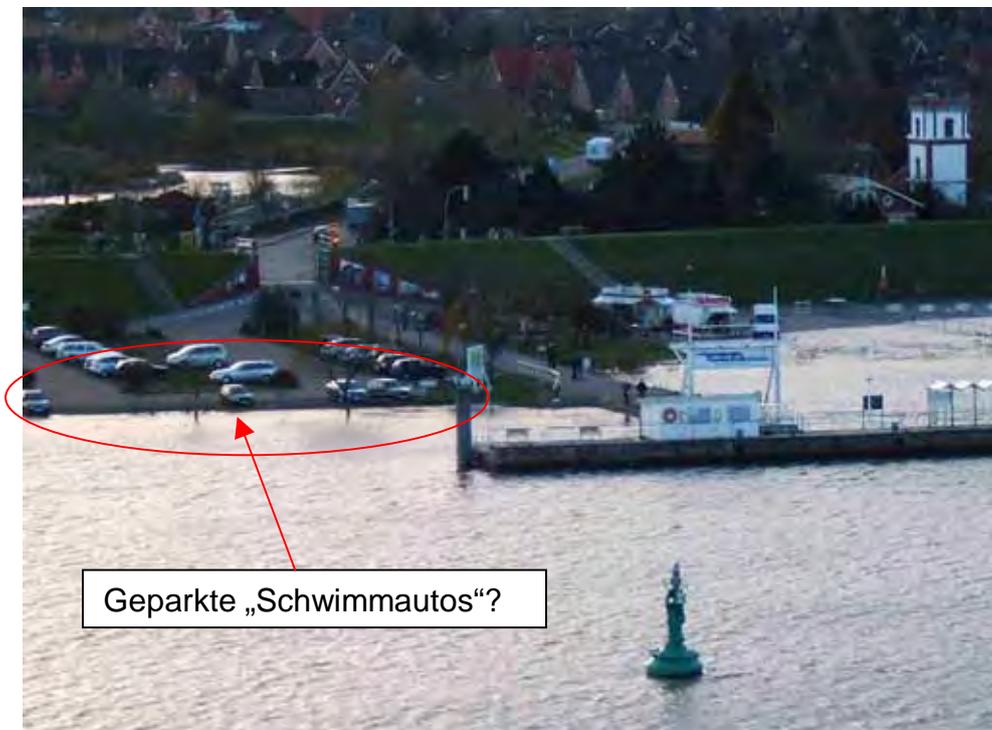
Abbildung 18: Anleger Lühe bei Hochwasser

- ③ **Ort: Lühe Sperrwerk**  
Schäden: Niedrig gelegener Parkplatz im Außendeichbereich der insbesondere bei Wasserständen über dem mittleren Tidehochwasser von Schiffswellen überlaufen werden kann - Menschen und erhebliche Sachwerte (Motorräder, Autos etc.) sind dann gefährdet
