Bundesstelle für Seeunfalluntersuchung
Federal Bureau of Maritime Casualty Investigation

Untersuchungsbericht 138/22

Sehr schwerer Seeunfall

**Person über Bord mit Todesfolge
an Bord der Segelyacht SPEEDY GO
auf der Flensburger Förde am 8. April 2022**

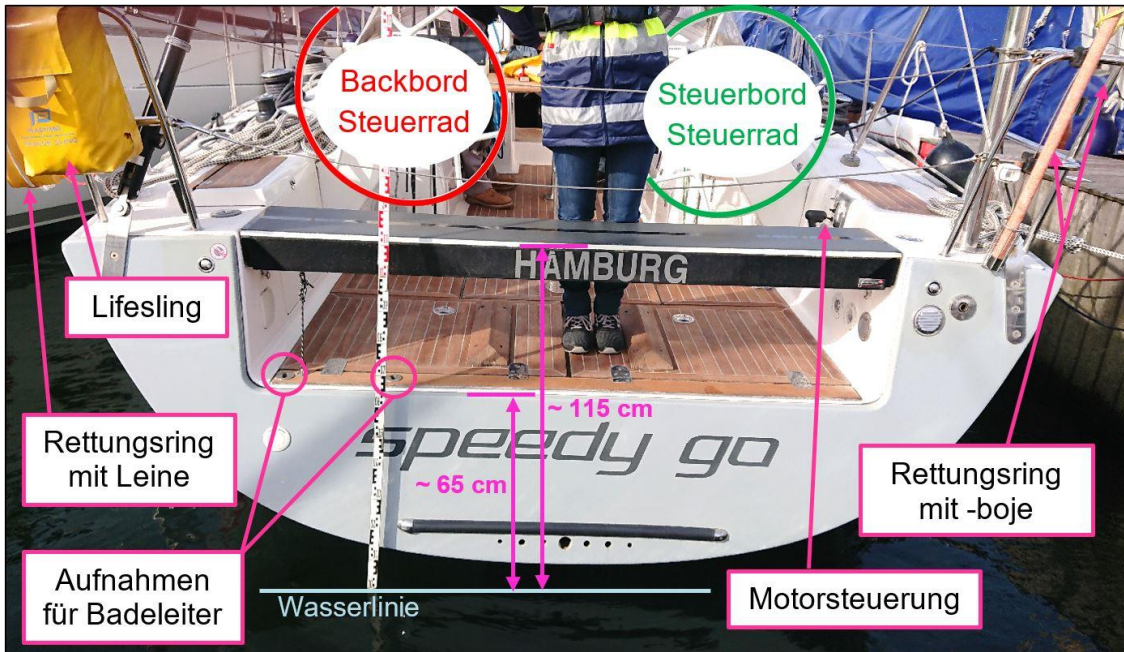
Abbildung 7: Cockpit der SPEEDY GO von achtern²⁸

Mithilfe der auf dem Wasser schwimmenden Leine am backbordseitigen Rettungsring gelangte Alpha erneut ans Heck der Yacht, und ihm wurde von Bravo die bereits zuvor vorbereitete Festmacherleine mit Palstek zugeworfen. Mit einem Fuß stieg er in das Auge des Palsteks, zog es dann weiter hoch um den Oberschenkel und hielt sich an der nach oben ins Cockpit führenden Leine fest. Charlie legte das Ende der Leine auf eine Winsch und sicherte es so auch gegen ein ungewolltes Ausrauschen. Bravo schrie Charlie an der Winsch laut zu: „Winsch, winsch, winsch!“ Echo kam von unten hoch ins Cockpit und sah die Situation an Deck. Alpha war bereits ein Stück aus dem Wasser gezogen worden, Echo packte Alpha und ließ sich mit seinem Gewicht nach hinten fallen. Mit vereinten Kräften und durch das Hochwischen der Leine schafften es die Mitsegler so, Alpha gegen 12:35 Uhr aus dem Wasser zu retten. Da es den Mitseglern nicht gelang, die Beschläge der anthrazitfarbenen achterlichen Bank im Cockpit zu lösen, musste Alpha etwa 1,15 m aus dem Wasser über die Bank gehoben werden (vgl. Abbildung 7).

Auch an Bord der SPEEDY GO waren die Rettungsmittel achtern am Cockpit angeordnet (vgl. Abbildung 7 ff.). Mehrere Mitsegler beschrieben die Schwierigkeit, mit ihren Handschuhen die durch dünne Gummiexpander gesicherten Rettungsgeräte von der Reling aus ihren Halterungen zu lösen. (vgl. 3.1.3)

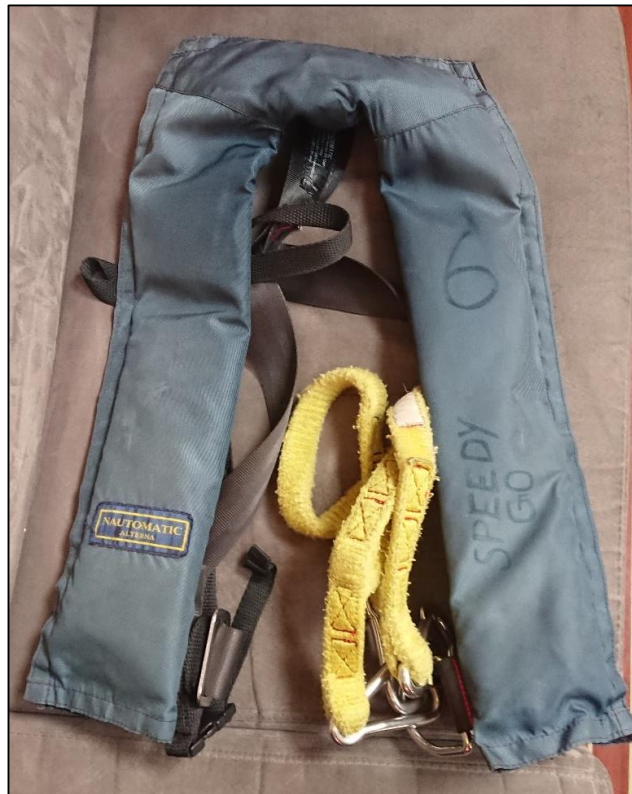
Abbildung 19: Schiffseigene Rettungsweste Nr. 6 mit Lifeline⁸⁵

Allen Personen an Bord (auch dem Skipper) der Yacht wurden automatisch aufblasbare Rettungswesten inkl. 3-Punkt-Lifeline gestellt (vgl. Abbildung 21 und Abbildung 19). Die Rettungswesten waren vom Hersteller KADEMATIC und vom Typ NAUTOMATIC ALTERNA mit Schrittgurt und einer Auftriebskraft von 150 N. Das Wartungsintervall war eingehalten. Alle Rettungswesten wurden durch den Schiffsbetreiber mit dem Namen der Yacht und einer fortlaufenden Nummer bezeichnet. Das ermöglicht, dass jeder Person an Bord eine persönliche Rettungsweste zugewiesen werden kann, die zu Beginn des Törns auf die individuellen Körpermaße angepasst wird (Umfang der Weste und Länge des Schrittgurtes).

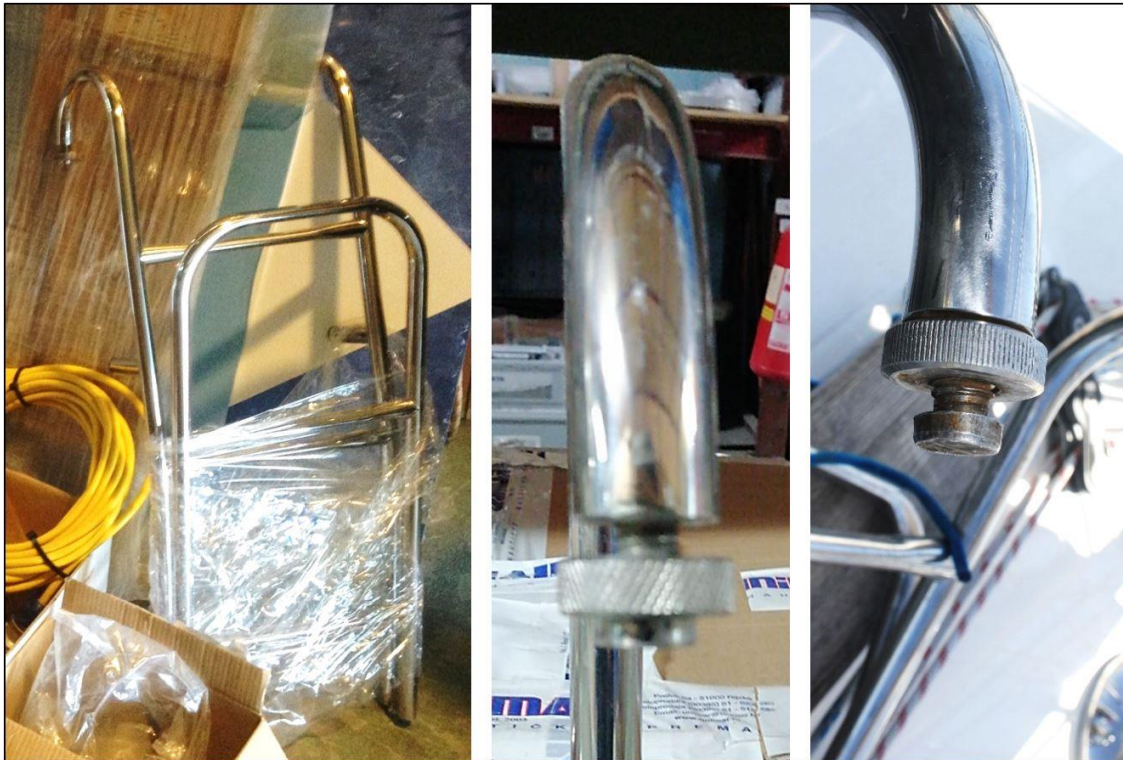
Abbildung 23: Original Badeleitern von Salona Yachts

Die Einkerbungen an dem backbordseitigen Beschlag weisen darauf hin, dass die Rändelschraube die Badeleiter nicht immer sicher im Langloch des Beschlags gehalten hat.

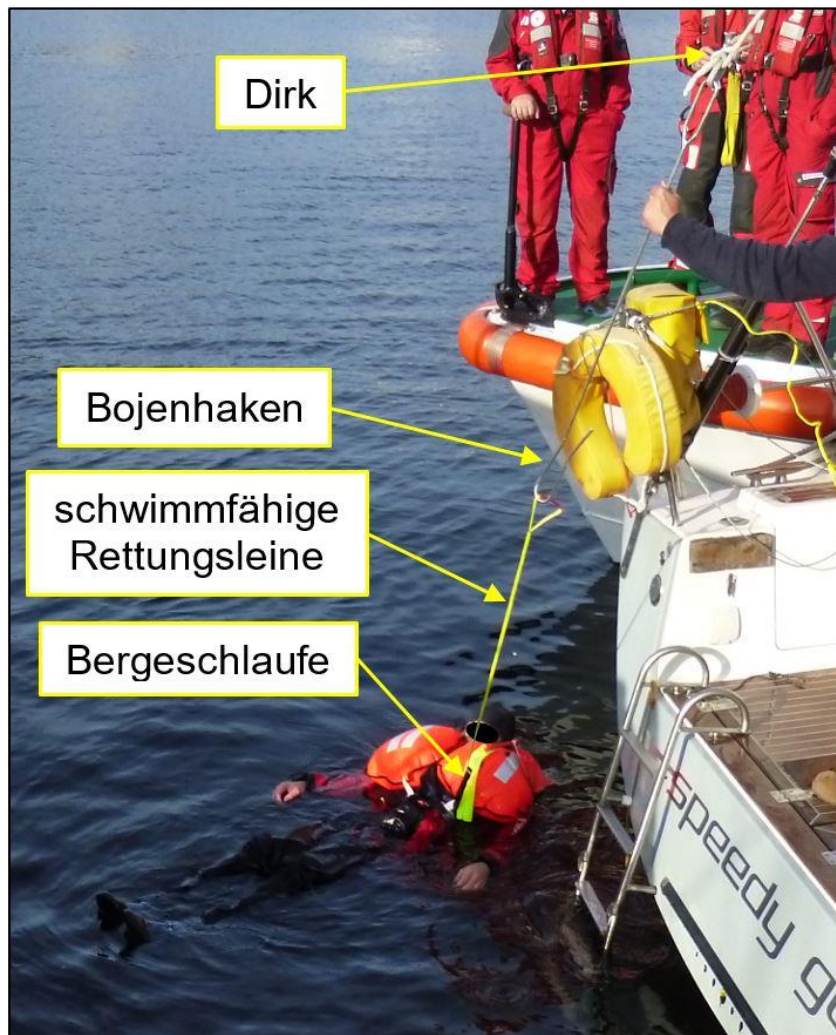
Abbildung 27: Rettung mittels an der Dirk befestigtem Bojenhaken¹⁰¹

An Bord der SPEEDY GO kamen die achtern an der Reling befestigte Bergeschlaufe (Lifesling) (vgl. Abbildung 30) und der Bojenhaken in Verbindung mit der Dirk oder einem Fall (vgl. Abbildung 27) nicht zum Einsatz. Die Mitseglern nutzten also

Da der Skipper keine Rettungsweste trug, war es den Mitseglern nicht möglich, die Metallöse nahe des Verschlusses der Weste als Befestigungspunkt für eine Leine o. ä. zu nutzen. Der an Bord als Rettungsequipment vorgesehene Bojenhaken hätte daher mangels Verbindungspunkt am Verunfallten nicht zum Einsatz gebracht werden können.

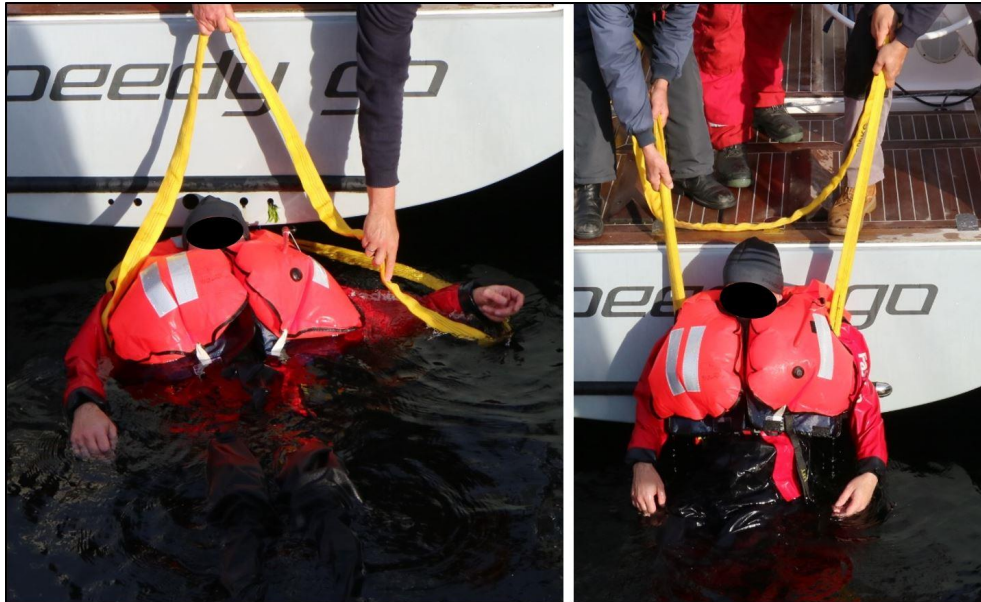
Abbildung 36: Versuch Nr. 6¹²²

- Hochholen mittels **Rundschlinge**,

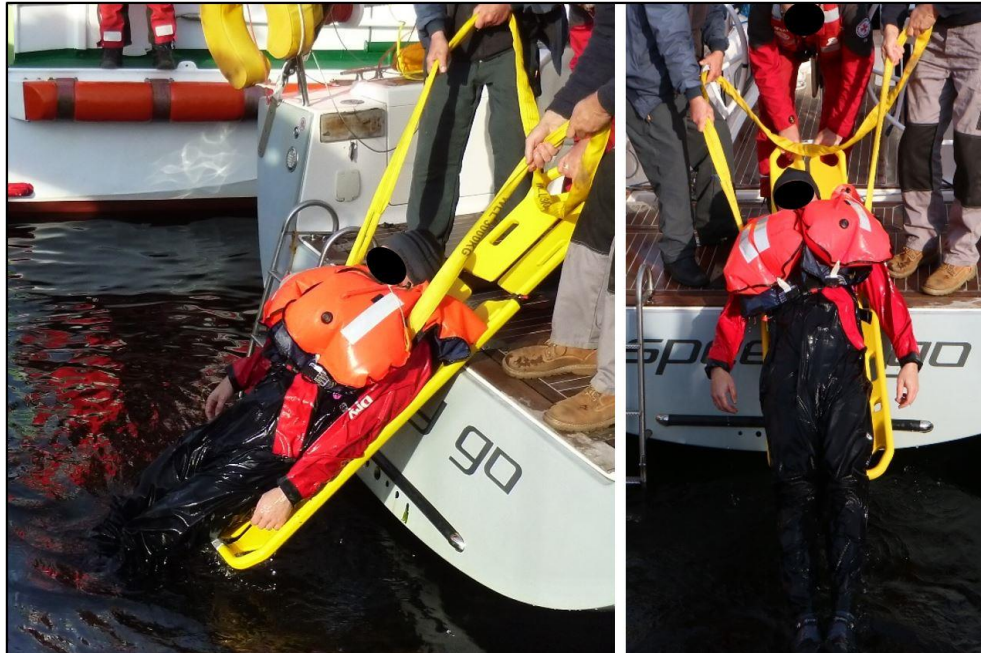
Abbildung 37: Versuch Nr. 7¹²³

- Hochholen mittels **Rundschlinge und Schaufeltrage**,

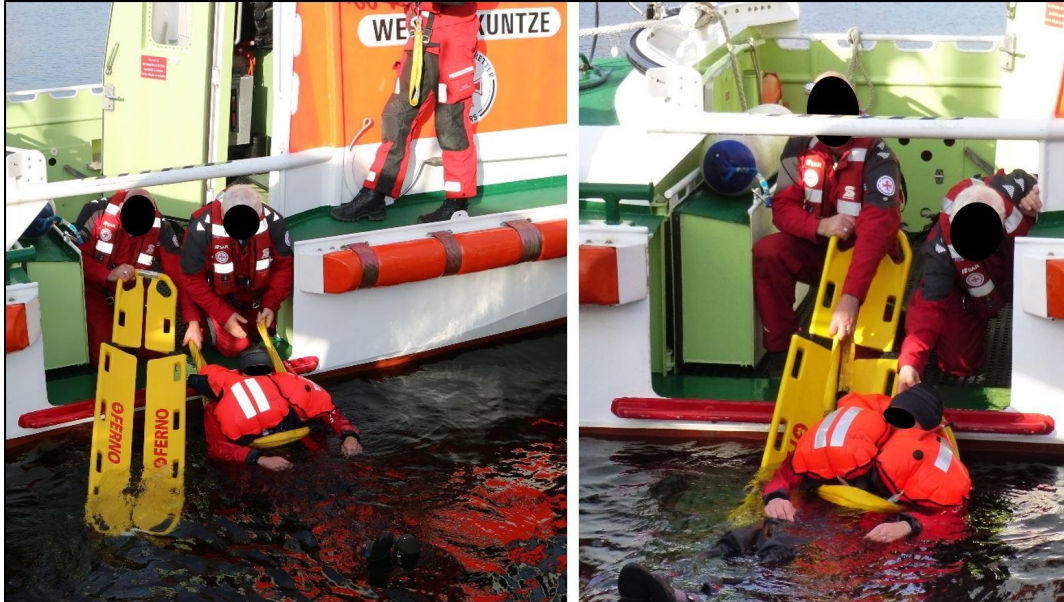
Abbildung 38: Versuch Nr. 8¹²⁴

- Rettung mittels Rundschnlle und Schaufeltrage durch die **WERNER KUNTZE**.

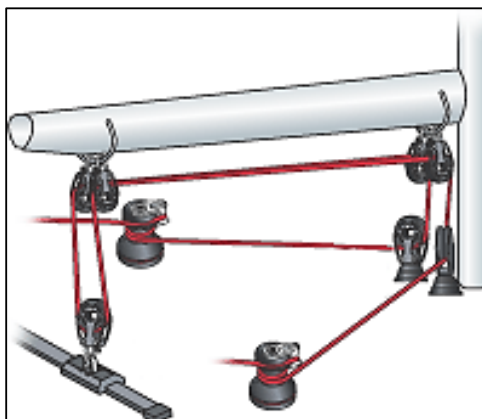
Abbildung 39: Großschotführung im German Mainsheet System¹²⁹

An Bord der SPEEDY GO wäre die Lifesling unmittelbar nach dem Überbordgehen des Skippers – als dieser noch bedingt dazu in der Lage war, aktiv bei einer Rettung mitzuwirken – die wahrscheinlich einzige Möglichkeit gewesen, ihn zurück an Deck zu bringen. Dieses Rettungsmittel war den Mitseglern allerdings nicht bekannt, da es nicht Teil der Sicherheitseinweisung war. Eine Rettungstalje war nicht an Bord. Ein Hochholen des Skippers im Vorsegel oder Großsegel über die Fallwisch, mit Dirk und Großschot oder über ein Ausbaumen des Großbaums mit der Großschot als Rettungstalje wäre den Mitseglern kaum möglich gewesen (vgl. 3.2.10.2 Nr. 2 - 4). Zum einen waren sie mit der Führung des laufenden Guts der SPEEDY GO wenig vertraut, da beides nicht Teil der Einweisung war und seit Törnbeginn keine anderthalb Stunden vergangen waren. Zum anderen hätte das Vorsegel durch die Rollanlage ohne Stagreiter nicht ohne Weiteres zum Bergesegel umfunktioniert werden können. Das Großsegel war nicht gesetzt und die Großschot der SPEEDY GO wird im eher unüblichen „German Mainsheet System“ gefahren (siehe Abbildung 39 und vgl. BSU-Untersuchungsbericht 143/11, Kapitel 4.4). Hierdurch wäre die Nutzung der Großschot zur Rettung kompliziert gewesen, da die Schot zwei Enden hat, die hätten bedient und gesichert werden müssen.
