Weniger schwerer Seeunfall

**Versetzunfall mit Überbordgehen des Lotsen  
an Bord des Autotransporters SUPREME ACE  
in der Emsmündung am 15. Januar 2023**

Untersuchungsbericht 50/23

22.01.2026

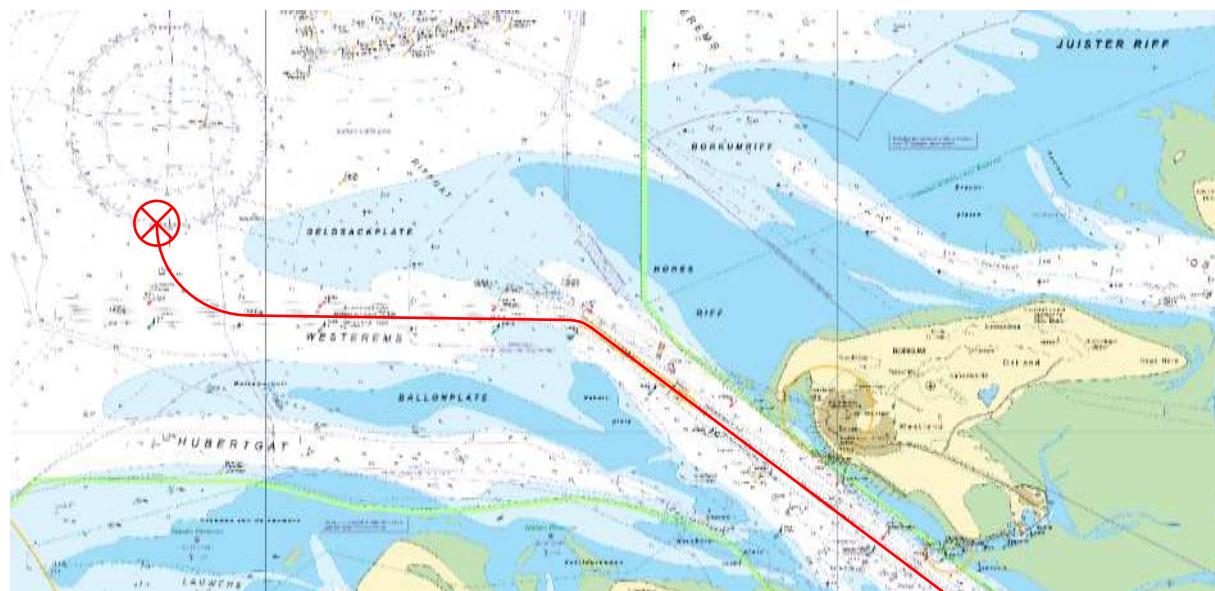
Abbildung 4: Ungefährer Track der SUPREME ACE beim Verlassen der Ems  
 (mit Versetzposition / Unfallort)<sup>10</sup>

Nach dem Verlassen der Ems sollte der Emslotse abgegeben werden, bevor das Schiff sich mit einem britischen Überseelotsen, der sich bereits an Bord befand, auf den Weg durch den Englischen Kanal begeben würde. Die Versetzposition befand sich an dem Tag etwa an der in Abbildung 4 abgebildeten Position. Mit dem Lotsentender BORKUM, der die Ausholung des Lotsen durchführte, ist diese Position etwa eineinhalb Fahrtstunden (pro Richtung) von der Lotsenstation auf Borkum entfernt. Kleinere Versetzfahrzeuge legen diesen Weg schneller zurück. Der Tender ist regelmäßig mit drei Besatzungsmitgliedern besetzt, einem Kapitän, einem Maschinisten und einem Decksmann.

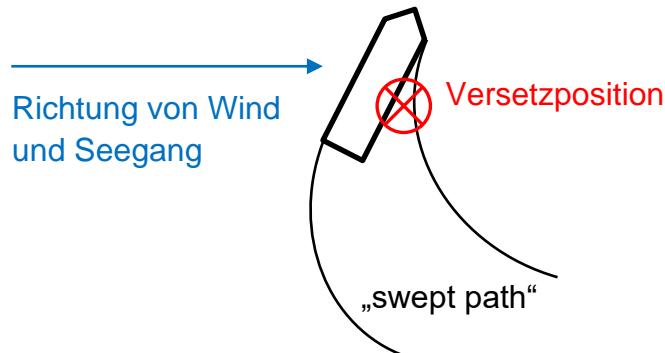
Abbildung 5: Das durch die SUPREME ACE gefahrene Lee-Manöver  
 (leicht überzeichnete, schematische Darstellung)<sup>11</sup>

Der Kapitän des Tenders besprach mit dem Lotsen und dem Kapitän des Autotransporters über Funk das mögliche Versetzmanöver. Auch aufgrund des herrschenden Sturms – es ist aber ohnehin das Standardvorgehen – sollte „Lee gemacht“ werden, um einen relativ geschützten Überstieg zu ermöglichen. Die Versetzung sollte sich also auf der windabgewandten Seite (Lee) des Autotransporters abspielen, wobei das Schiff sich bei geringer Vorausfahrt in eine leichte Dreh- und Schwenkbewegung nach Steuerbord begeben sollte. Dies erzeugt vor allem durch den Querschub des Schiffes eine Art „Spur“ aus ruhigerem Wasser (sog. „swept path“; englisch, hier etwa „überschweifter Weg“) und verhindert außerdem, dass das Schiff sich aufschaukelt, wenn es quasi im Seegang „steht“. Strom und Seegang setzten an dem Abend in dieselbe Richtung wie der Wind.

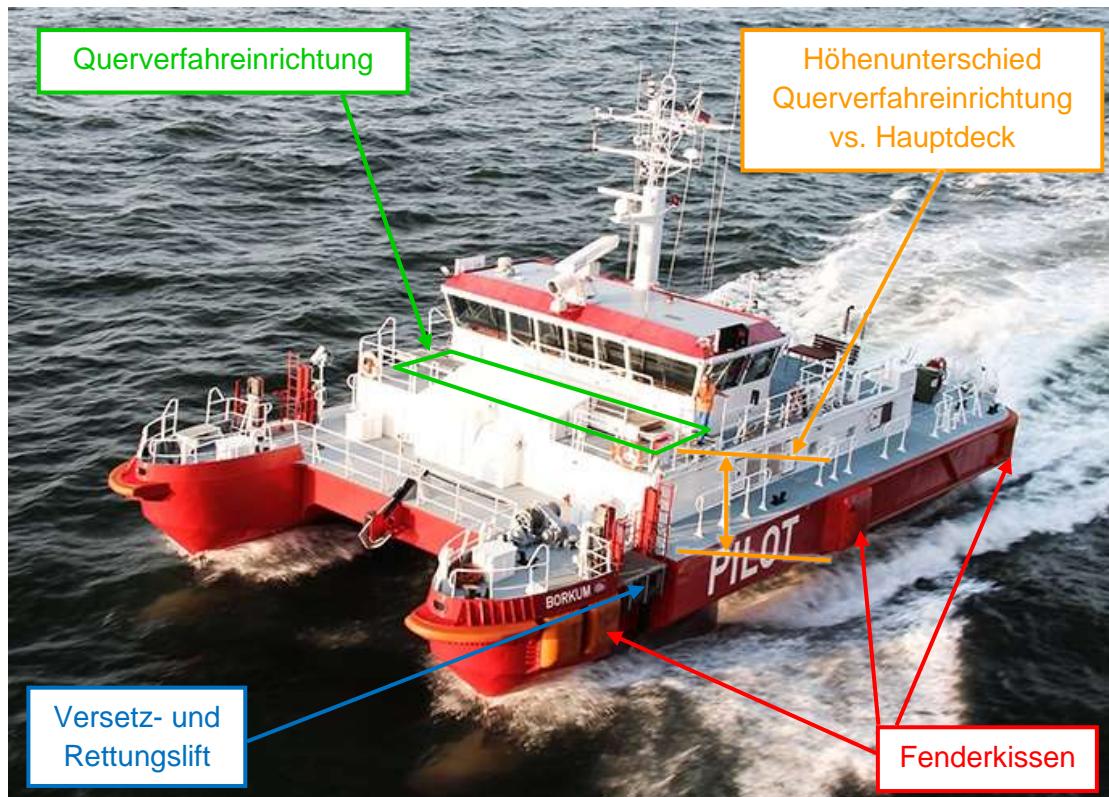
Abbildung 6: Lotsentender BORKUM<sup>14</sup>

BORKUM und besprach seine Optionen (s. o.). Die „Querverfahreinrichtung“, eine nach Backbord oder Steuerbord herausfahrbare, lange Versetzplattform des Tenders (siehe Abbildung 6, grün hervorgehoben), wurde nicht verwendet. Der Überstieg fand also auf Höhe des Hauptdecks statt. Dies bedeutete eine größere Kletterhöhe für den Lotsen (das Hauptdeck liegt ein Deck tiefer, orange eingezzeichnet).

Der Einsatz der Querverfahreinrichtung liegt im Ermessen des Tenderführers. Rollen z. B. Schiff und Tender stark unterschiedlich, oder kann die Position des Lotsen mit dem Tender nicht mehr hochgenau angefahren werden (die Querverfahreinrichtung ist sehr schmal), ist der Einsatz schwierig und ggf. mit Gefahren für den Lotsen verbunden. Aus diesen Gründen wurde unter den Seegangsbedingungen dieses Abends nicht damit gearbeitet.

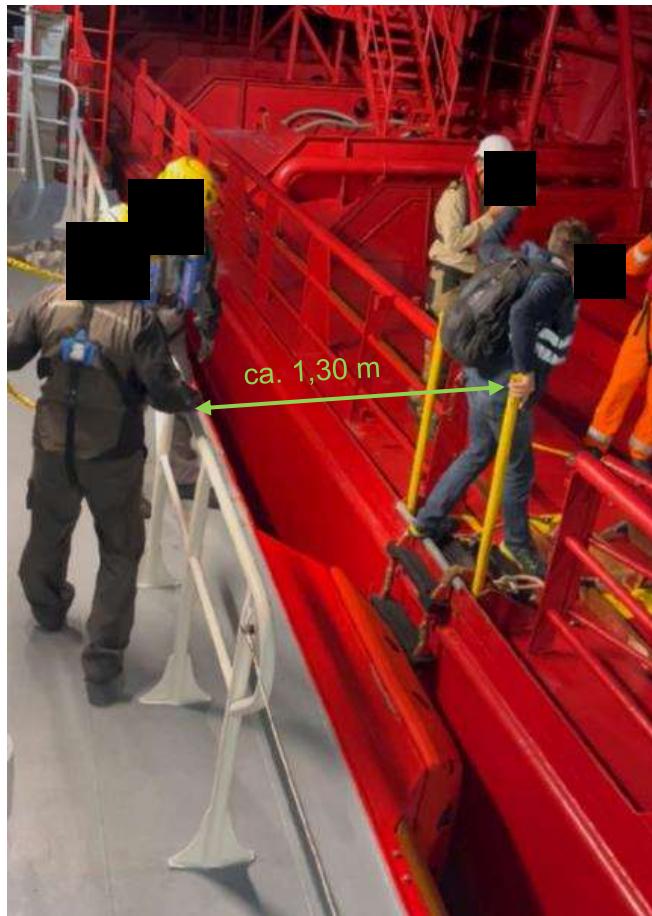
Abbildung 7: Ein anderes Versetzmanöver vom Hauptdeck der BORKUM<sup>15</sup>,  
 Eingezeichnet: waagerechter Abstand Reling zu Reling ( $\triangleq$  Festhaltemöglichkeiten),  
 also Überstiegsabstand aufgrund des Fenderkissens.

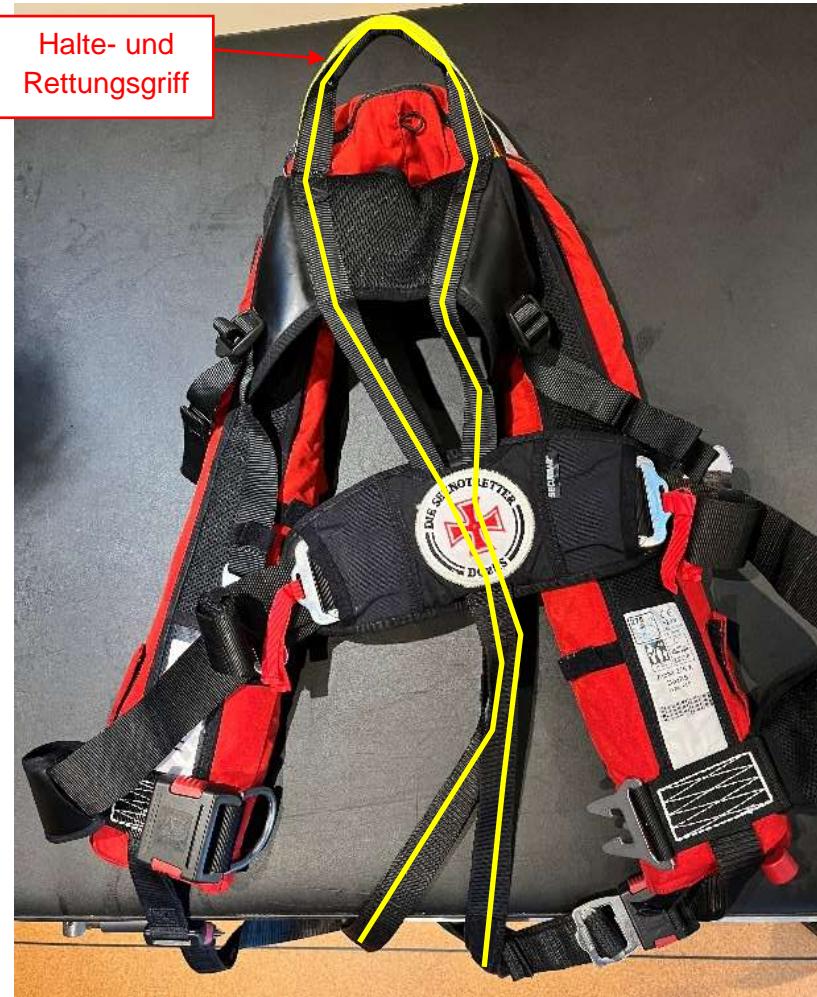
Abbildung 20: Rettungsweste, DGzRS-Sonderanfertigung<sup>45</sup>

In Standardausführung verfügen Rettungswesten nicht über einen Griff an dieser Stelle, er ist im LSA-Code<sup>44</sup> nicht vorgeschrieben. Die DGzRS stellt allen eigenen Seeleuten jedoch Sonderanfertigungen mit Nackengriff zur Verfügung und begründet dies mit einer Vielzahl an Rettungserfahrungen, die diesem Fall ähneln.

in die Harnesskonstruktion eingearbeiteter Nackengriffgurt (Verlauf gelb hervorgehoben)

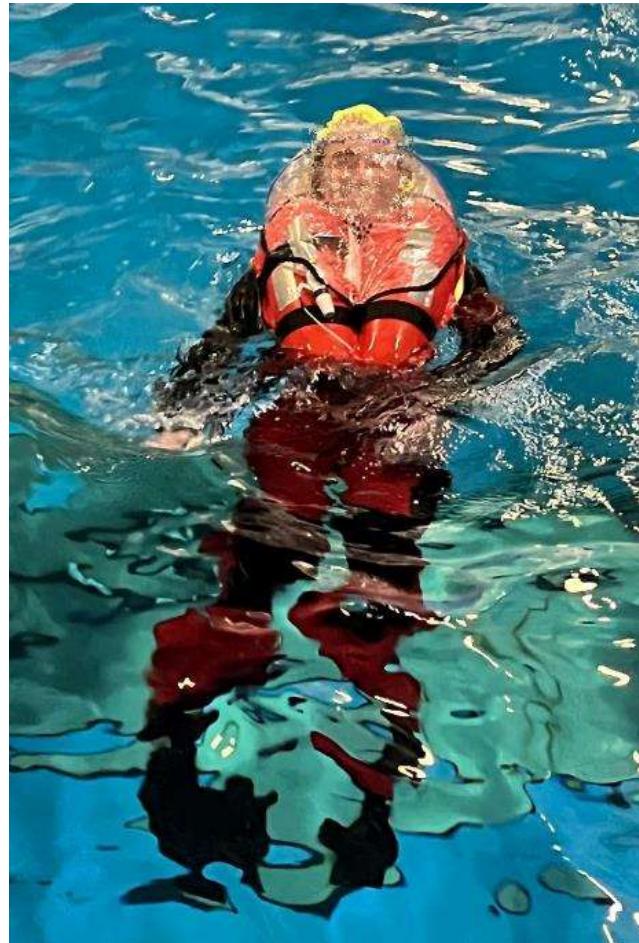
Abbildung 21: Rettungsweste, 150-N-Klasse, 190 N Auftrieb, mit sog. „Sprühhaube“<sup>59</sup>  
bzw. „Sprayhood“ oder „Spraycap“

Die in seine Jacke integrierte Rettungsweste löste ordnungsgemäß aus. Dass diese über keine Spraycap verfügte, hatte auf die Entstehung des Unfalls keinen Einfluss. Mit Blick auf den Verlauf stellte sich ihr Fehlen jedoch als problematisch heraus, da die gesundheitlichen Langzeitfolgen (Salzwassergischt und damit Feuchtigkeit und bakterielle Infektionen in der Lunge) mit ihr hätten vermieden werden können. Die Befestigung des Rettungswestenlichts war offenbar qualitativ minderwertig oder fehlerhaft, dies ließ sich im Nachhinein aufgrund des Verlustes des Lichtes nicht mehr feststellen.

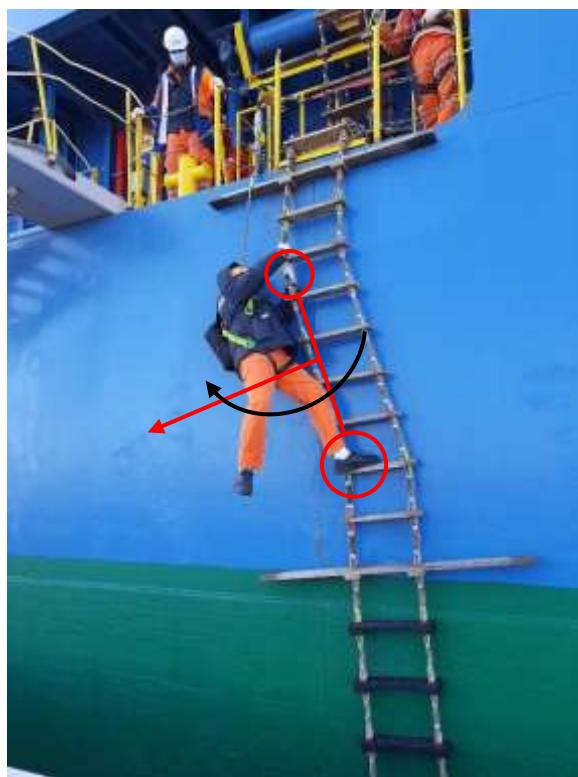
Abbildung 25: „Barn Door Effect“

Drehmoment um den Schwerpunkt, das den Körper aus der Ebene der Bordwand hebelt.

Dabei entfernt sich der eigene Schwerpunkt, der sich im Hüftbereich befindet, derart von der Leiter, dass die Kraft nun nicht mehr ausreicht, um sich zu halten, weil das eigene Gewicht nicht mehr über die Füße auf die Leiter übertragen, sondern schlagartig nur noch von einer Hand gehalten wird. Daran ändert auch der noch auf der Leiter stehende Fuß aufgrund der leiterfernen Position des Schwerpunkts nur wenig. Selbst die zweite Hand zurück an die Leiter zu bringen, sofern dies in der Situation gelingt<sup>74</sup>, reicht meist nicht aus, vor allem dann nicht, wenn die Leiter sich mit dem Schiff im Seegang bewegt. Ein „Zurückschwingen“ ist in den wenigsten Fällen möglich, und es ist eine reine Frage der Zeit, bis die Kraft nicht mehr ausreicht. Weder Schuhwerk noch Handschuhe haben hier einen merklichen Effekt.

Rucksäcke oder Umhängetaschen können den „barn door“-Effekt aufgrund der Lage ihres eigenen Schwerpunkts zwar verstärken, lösen ihn aber nicht aus, selbst bei erhöhtem Eigengewicht, das im Vergleich zum Körpergewicht eine geringere Rolle spielt. Eine Tasche muss so getragen werden, dass die Rettungsweste während der Auslösung nicht in ihrer Ausbreitung eingeschränkt wird und der Auftriebsüberschuss der Weste ausreichend bleibt. Rucksack oder Umhängetasche sind für Lotsen ohne

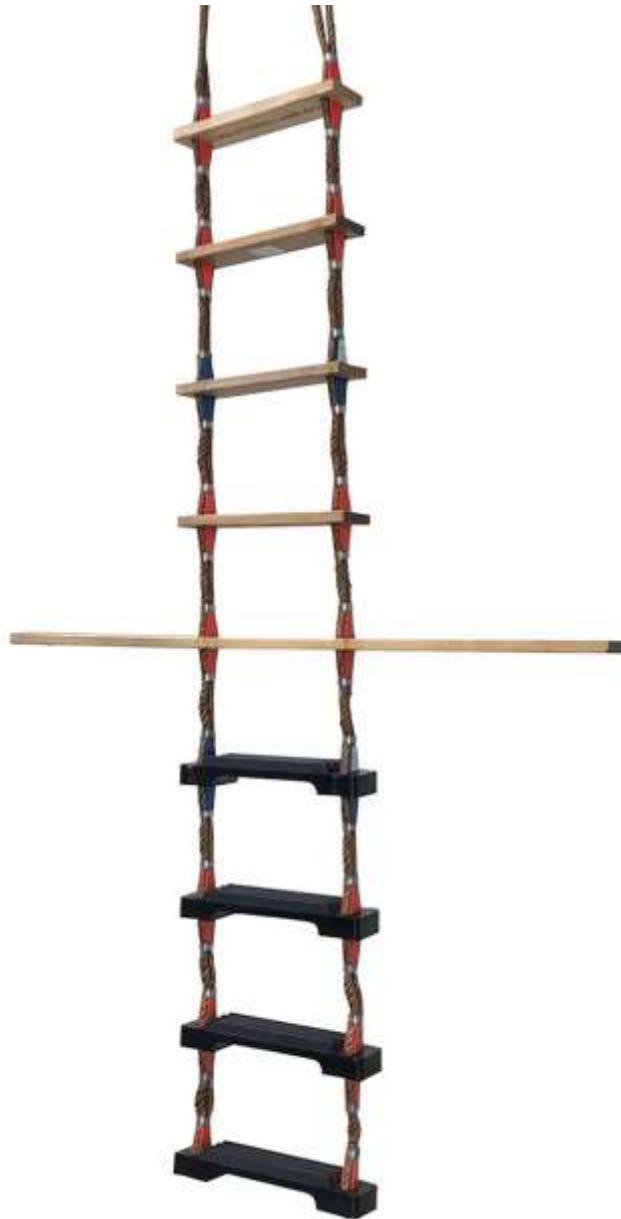
Abbildung 27: Neue Lotsenleiter<sup>88</sup>

breit als sog. „Spreader“ („Spreizstufe“) ausgeführt sein<sup>87</sup>. Die Materialien (Holz, Manila) dürfen auch durch Materialien mit vergleichbarer Spezifikation ersetzt werden.

Die Leiter muss regelmäßig auf Beschädigungen überprüft werden. So darf sie z. B. keine Beschädigungen an den Sprossen oder ihren Befestigungen aufweisen. Auch das Tauwerk muss in einem einwandfreien Zustand sein, frei von Kinken, Brüchen, Zerfaserungen oder Abnutzungerscheinungen. Eine Lagerung, bei der die Leiter dauerhaft Wind, Regen, Salzwasser, UV-Strahlung etc. ausgesetzt ist, kann ihre

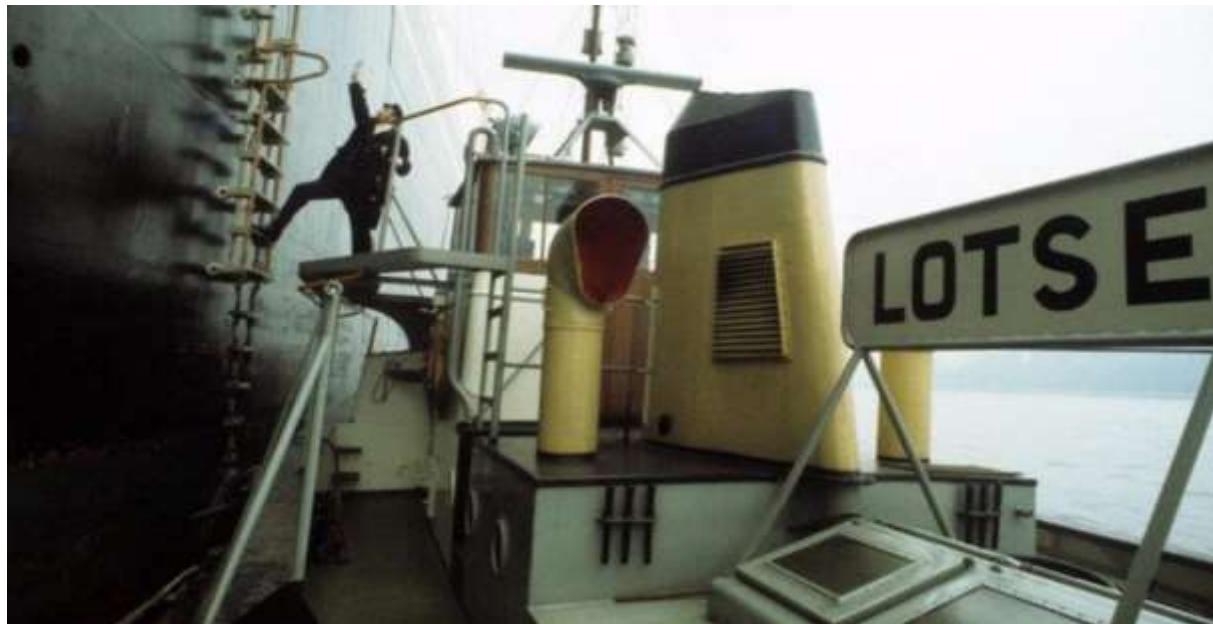
Abbildung 29: Ein Lotse beim Überstieg auf einen Lotsenlift  
ca. Sechziger- oder Siebzigerjahre<sup>94</sup>

Ein kurzes Segment einer klassischen Lotsenleiter wurde mit dem darauf stehenden Lotsen unter Zuhilfenahme einer Winde gehievt oder gefiert, also an der Bordwand hinauf- oder hinuntergefahren. Kleine Räder zwischen Leiter und Bordwand hielten einen Abstand und stellten sicher, dass es nicht zu erhöhter Reibung und damit zu Beschädigungen oder Verletzungen kam<sup>95</sup>. Der von einem Mitglied der Schiffsbesatzung bediente Motor auf dem Hauptdeck, der die zwei Zugseile mit einer Winde auf- und abtrommelte, war meist ein Luftpumpe. Die Idee schien in den Sechzigerjahren eine sehr moderne und gute zu sein und hielt sich etwa 20 Jahre.

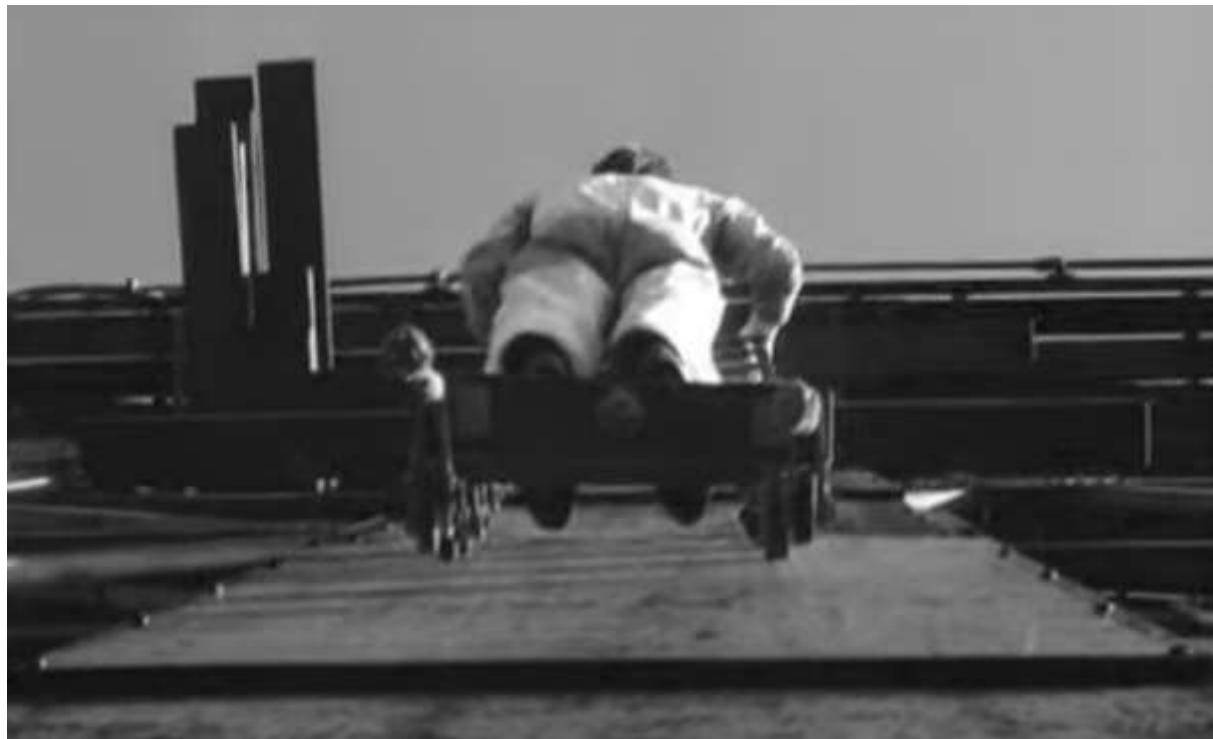
Abbildung 30: Werkseitige Demonstration des Lotsenlifts<sup>96</sup>

Die erwähnte ATSB-Studie „Marine Pilot Transfers – a preliminary investigation of options“<sup>97</sup> führt negative Erfahrungsberichte von Lotsen auf, die in den Sechziger-, Siebziger- und Achzigerjahren einen Lotsenlift benutztten:

- Das System geriet bei stärkeren Schiffsbewegungen mitunter derart in Bewegung, dass die Leiter sich von der Bordwand absetzte, die Zugseile sich verdrehten und der Lotse sich mit dem Rücken zur Bordwand zwischen Leiter und Schiff wiederfand. Dabei konnte er sich Verletzungen zuziehen, und es bestand eine deutlich erhöhte Absturzgefahr.

- Der Lotse musste sich auf den Bediener der Winde verlassen, der von oben nicht immer den idealen Überblick hatte. Dies konnte dazu führen, dass z. B. die Winde beim Herunterlassen zu früh oder zu spät gestoppt wurde und der Lotse nicht in der Lage war, aufs Lotsenboot überzusteigen, ohne sich vorher laut bemerkbar zu machen.

- Aufgrund von Bedienfehlern kam es immer wieder dazu, dass ein Lotse beim Aufstieg zunächst versehentlich in Richtung Wasser gefiert wurde, was wiederum lautstark korrigiert werden musste. Der dann erfolgende Richtungswechsel wurde als sehr ruckartig beschrieben.

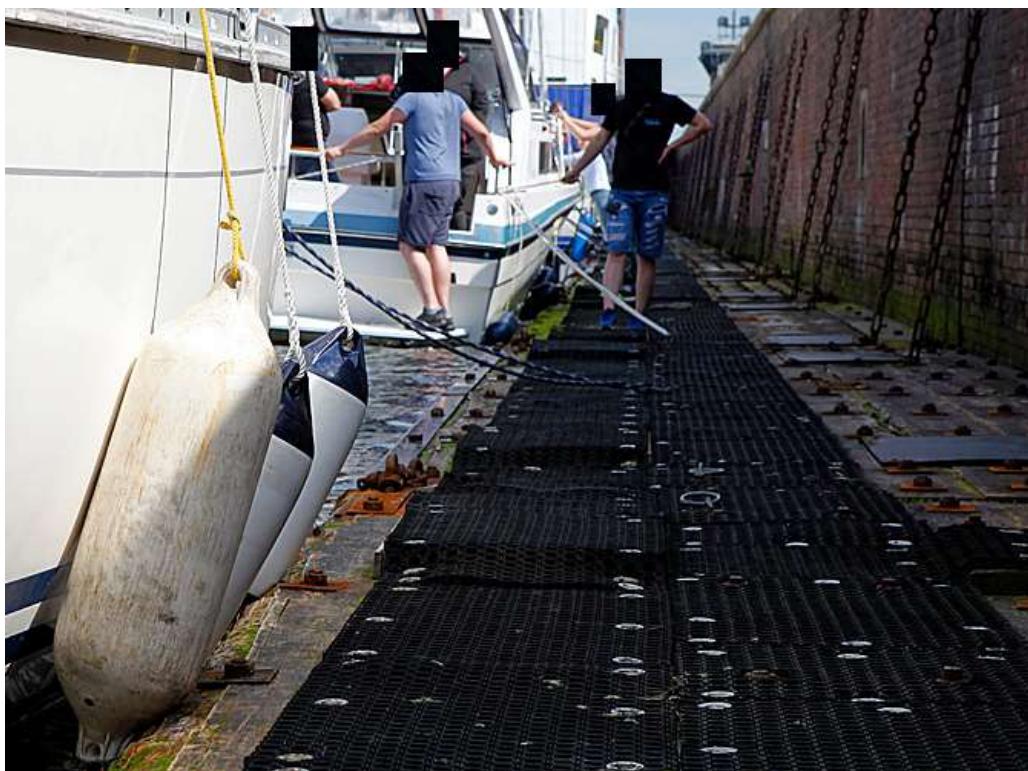
Diese Leitern stehen für Überstiege zur Verfügung, wenn tidebedingt hohe Kaimauern zu überwinden sind und eine reguläre Gangway nicht ausgebracht werden kann. Auch der ungewöhnlich große Abstand zur Pier in Schleuse und Vorhafen muss mit ihnen überwunden werden. Dieser Abstand begründet sich in den dort vorhandenen Schwimmstegen bzw. hölzernen Abweisern. Abbildung 36 vermittelt einen Eindruck von Höhe und Abstand, die mit der Klappleiter überbrückt werden müssen.

Abbildung 36: Schwimmsteg mit Gräting in der Schleuse<sup>116</sup>

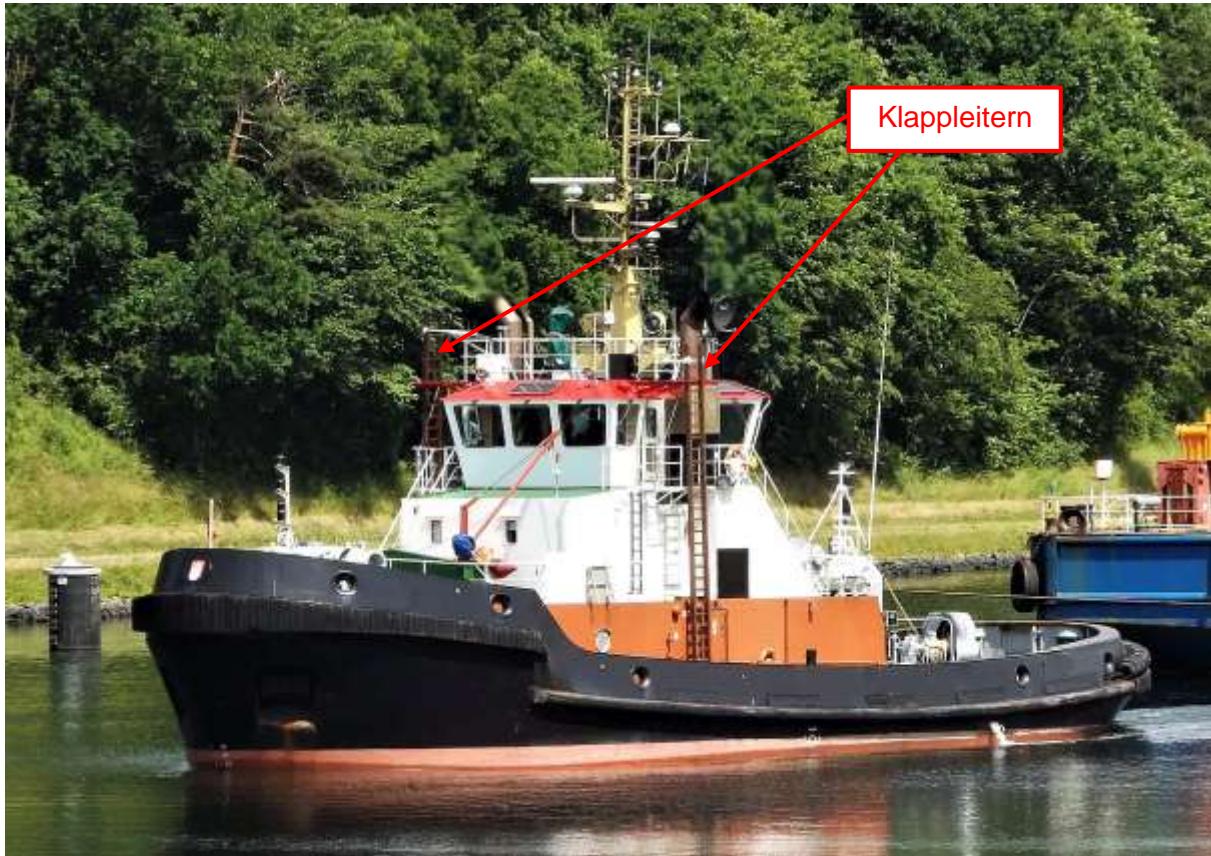
Für den Personentransfer zwischen einem Schlepper und einem Schiff bei langsamer Vorausfahrt (z. B. Lotsentransfer) wird diese Art von Leiter mitunter ebenfalls verwendet. Die in Abbildung 37 hervorgehobenen Leitern sind fest mit dem Schlepper

verbunden (über Scharniere an Deck verschraubt). Sie verfügen weder über Geländer noch werden sie an der Pier gegen Querbewegungen gesichert.

Abbildung 37: Schlepper mit Klapplleitern<sup>117</sup>

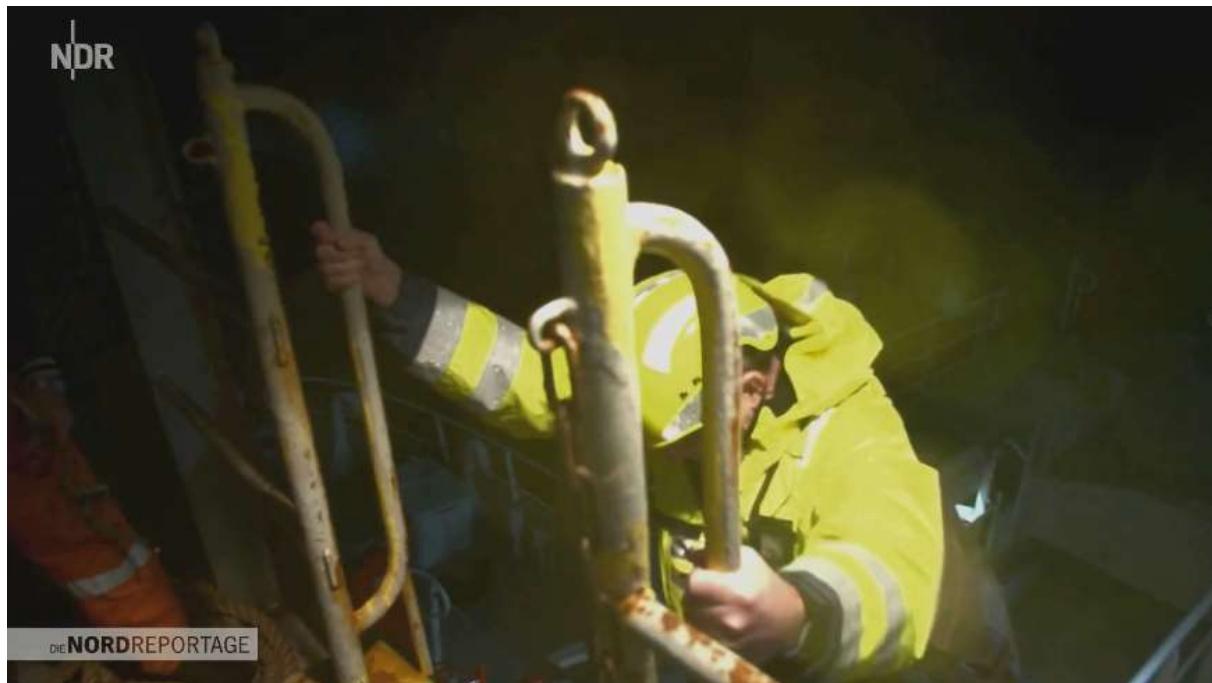
Diese ragen über die Bordwand hinaus. Sie können auch an einzusteckenden Stützen angebracht werden. Der Unterschied zwischen dem Durchmesser der Griffe und dem der Relingstützen ist hier deutlich erkennbar.

Abbildung 40: Geeignete Handgriffe<sup>122</sup>

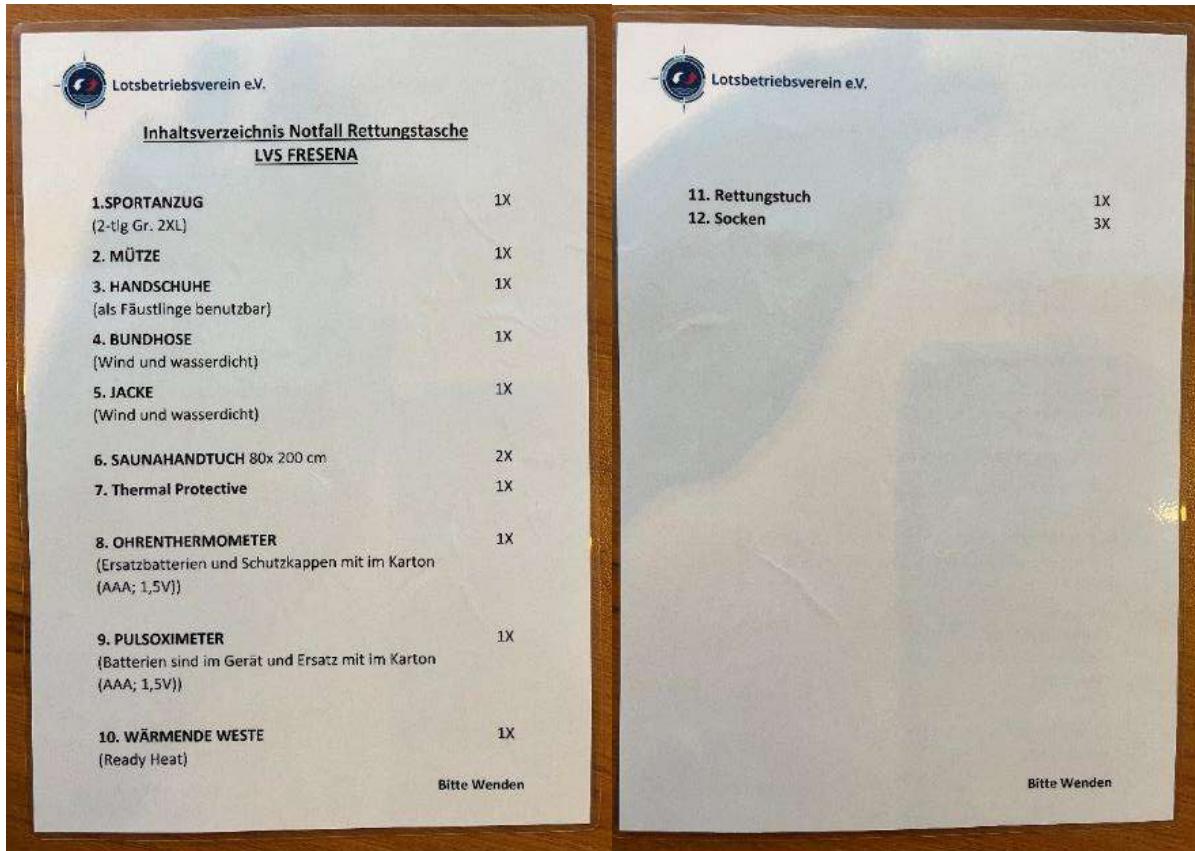
- Auf allen Versetzfahrzeugen befindet sich nun eine sog. „Notfallrettungstasche“, die z. B. einen Satz Wechselkleidung, eine Decke, ein Handtuch, ein Wärme-Pack, ein Ohrthermometer, ein Pulsoximeter etc. enthält<sup>128</sup>.

Abbildung 42: Inventarliste der Notfallrettungstasche<sup>129</sup>

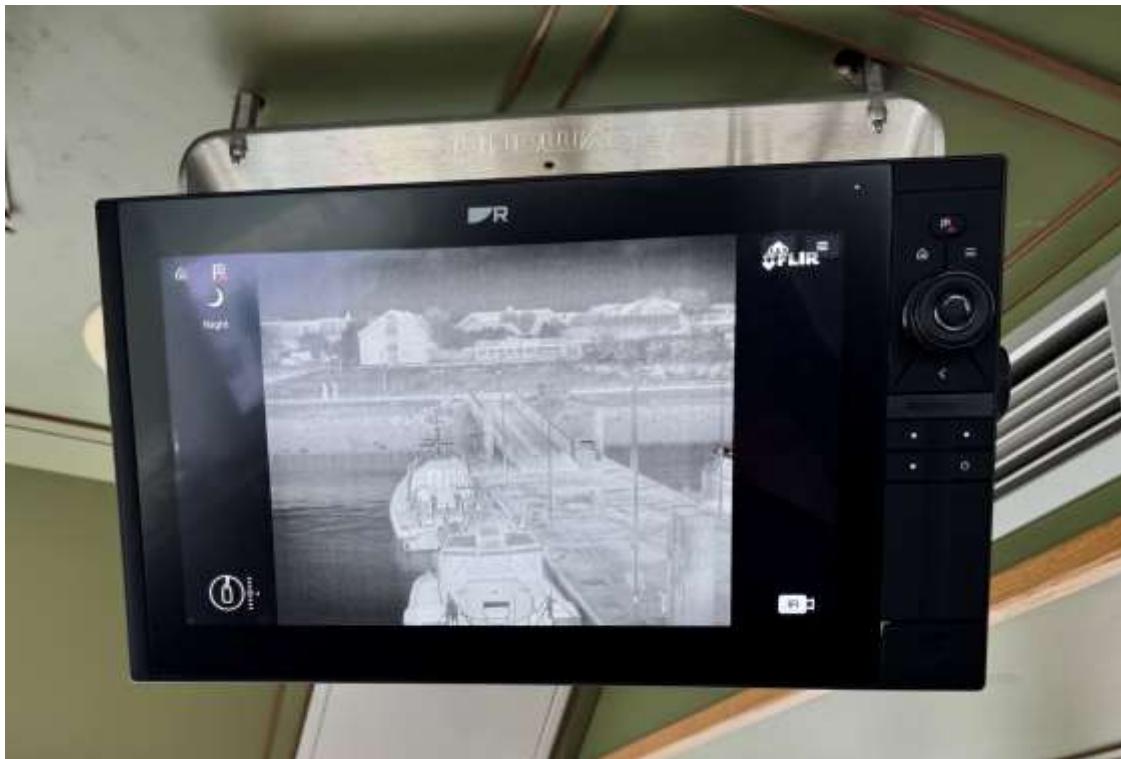
- Für die BORKUM wurde eine Wärmebildkamera angeschafft, um den Betrieb im Einsatz zu testen.

Abbildung 44: Wärmebildkamera auf der BORKUM<sup>132</sup>
