**Bundesstelle für Seeunfalluntersuchung**  
**Federal Bureau of Maritime Casualty Investigation**  
Bundesoberbehörde im Geschäftsbereich des Bundesministeriums  
für Verkehr, Bau und Stadtentwicklung

**Untersuchungsbericht 149/05**

**Sehr schwerer Seeunfall**

**Überbordgehen des Skippers  
mit Todesfolge am  
1. Mai 2005 auf der SY INA 2  
N-lich von Wustrow**

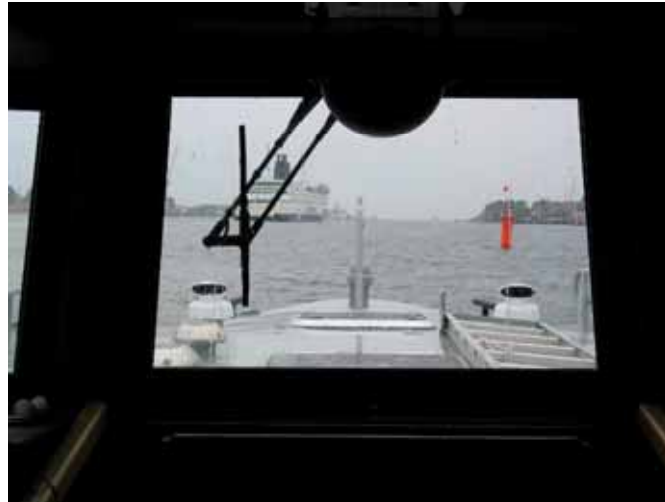
Abbildung 12: Brückenfenster ENFORCER 2

Die ENFORCER 2 hat eine Länge ü. a. von 16,1 m bei einem Tiefgang von 0,9 m und einem Freibord von 1,0 m am Achterschiff. Sie kann mit ihrem Wasserstrahlantrieb und einer Motorisierung von zwei Turbodieselmotoren mit jeweils 653 kW (875 PS) eine Höchstgeschwindigkeit von 45 kn erreichen. Sie hat gute Manövriereigenschaften und kann fast auf der Stelle drehen. Das Seegangsverhalten ist gut. Während der Revierfahrt waren bei ruhiger See und langsamer Fahrt nach Beobachtung der BSU dauernde Ruderbewegungen nötig, um das Boot auf Kurs zu halten. Im Ruderhaus befinden sich vier erhöht installierte Sitze mit Sitzgurten. Durch die fest vorgegebenen Sitzpositionen ist die Rundumsicht während der Fahrt eingeschränkt (s. Abb. 12). Die beiden vorderen Plätze sind für die Bedienung der Navigations- und Funkausrüstung ausgelegt. Das Ruder, bestehend aus einer hydraulischen Steuerung mit schwenkbaren Wasserstrahlantrieben, wird von Stb.-Seite bedient. Der UKW-Kanal 16 wird ständig überwacht.

Die BSU erkennt an, dass Rettungseinsätze nicht zu den primären Aufgaben der Bundespolizei gehören. Gleichwohl sind Schiffe der Bundespolizei auf Grund ihrer Präsenz in den Küstengewässern häufig mit als Erstes vor Ort. Die BSU empfiehlt insoweit dem Bundespolizeiamt Rostock als Betreiber der ENFORCER 2 und dem Bundesministerium des Innern als Eigentümer der Schiffe der Bundespolizei, vorhandene Rettungsmittel auf ihre Zweckmäßigkeit zu überprüfen und ggf. geeignete Maßnahmen zu ergreifen, die Rettungsmittelausrüstung zu verbessern, um die Bergung von außenbords gefallen Menschen zu erleichtern.

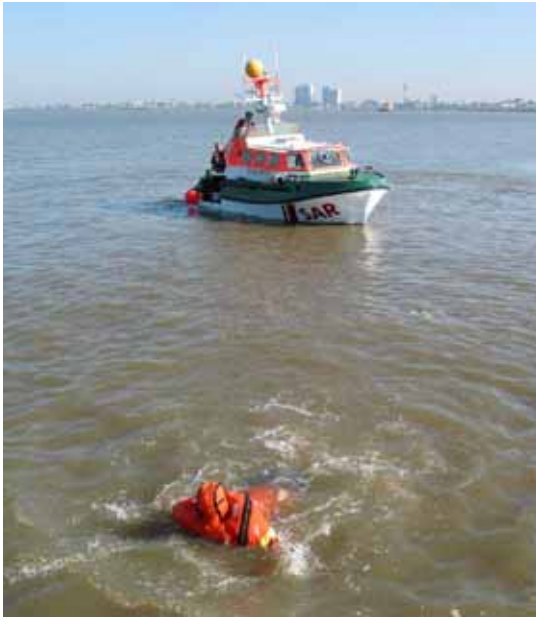
Abbildung 14: „Mensch über Bord“-Manöver

Auf dem Seenotkreuzer (s. Abb. 13) wurde am 6. September 2005 auf der Blexen-Reede vor Bremerhaven ein „Mensch über Bord“-Manöver geprobt. Dabei ging ein BSU-Mitarbeiter, bekleidet mit einem Eintauchanzug, ins Wasser und wurde mit dem Tochterboot des Seenotkreuzers geborgen (s. Abb. 14 und 15). Hierzu wurde das Tochterboot über den Schlitten des Seenotkreuzers zu Wasser gelassen.

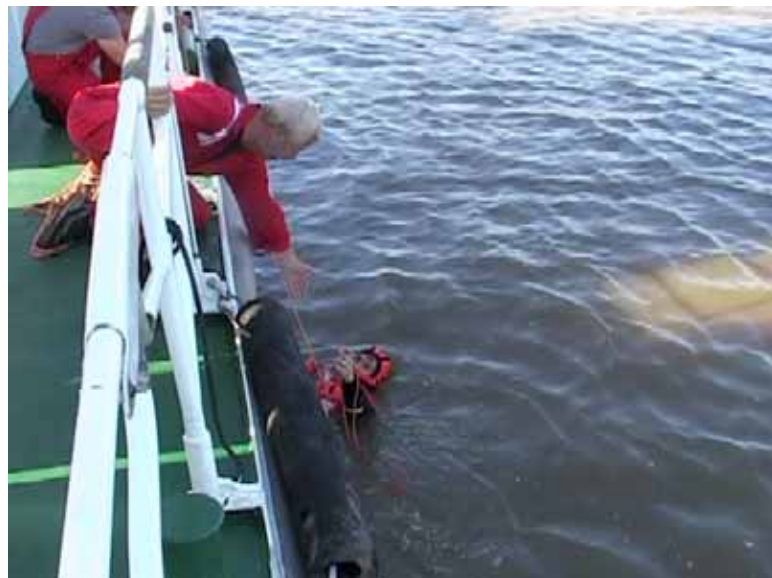
Abbildung 16: "Mensch über Bord"-Manöver

Die Rettung verlief bei ruhiger See ohne Probleme. Der Proband konnte durch die Pforte des Tochterbootes an Stb.-Seite achtern fast auf Wasserlinienhöhe, auf dem Rücken schwimmend, von einem Besatzungsmitglied, das sich mit einer Hand an der am Boot fest angebrachten Stange festhielt, an Bord geholt werden. Danach fuhr das Tochterboot auf den Schlitten des Rettungskreuzers zurück und wurde hochgehievt und gesichert. Ohne Tochterboot war es nicht möglich gewesen, den Probanden aus dem Wasser direkt auf die HERMANN RUDOLF MEYER zu ziehen (s. Abb. 16).

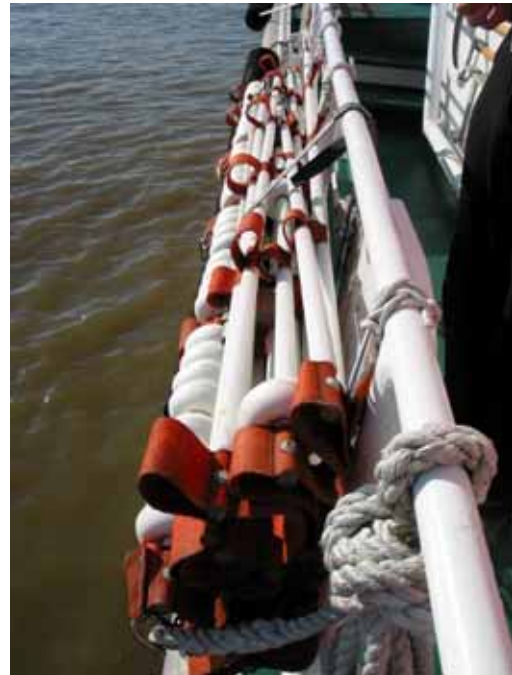
Abbildung 18: Kletterrettungsnetz

ein Kletterrettungsnetz angebracht, das bei Bedarf außenbords gehängt werden kann. Personen, die noch über ausreichende Kräfte verfügen, können über das Netz (s. Abb. 18) an Bord klettern. Der Freibord beträgt etwa 1,20 m. Eine Rettungsstange mit Schlaufe befindet sich zur Zeit an Land zur Wartung und konnte nicht vorgeführt werden. Auf anderen Schiffen ist die Rettungsstange bereits ausgemustert, weil es schwierig ist, damit Personen im Wasser an das Boot heranzuführen.

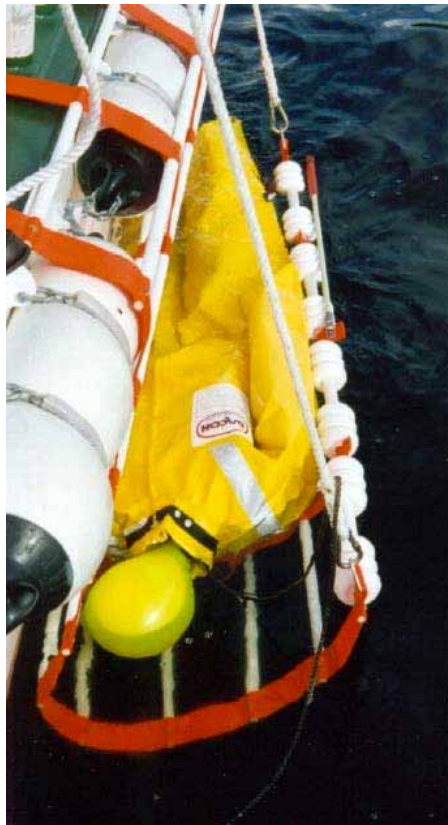
Abbildung 21: Rettungsnetz <sup>8</sup>

Kletterrettungsnetze gibt es mit und ohne Rahmen. Bei Netzen ohne Rahmen wird das Netz an die Reling gehängt und sollte bis ans Wasser reichen (s. Abb. 21). Netze mit Rahmen können ins Wasser gelassen werden. Die im Wasser treibende Person könnte dann mit Netz und Rahmen sowie unter Mithilfe einer Hilfsperson im Wasser durch weitere Hilfspersonen über Beiholer an Bord gehievt werden. Zusätzliche Verletzungen sind bei Anwendung dieses Systems jedoch nicht auszuschließen, insbesondere bei leblosen Personen.

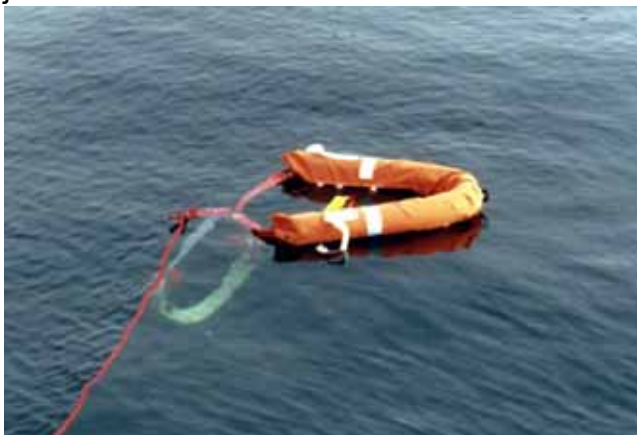
Abbildung 23: RLS mit Schwimm- und Sinkschlaufe

An der Fachhochschule Hildesheim/Holzminde/Göttingen wurde im Rahmen des Forschungsprojektes „Rescue Lifting System“ (RLS) ein System mit Schwimm- und Sinkschlaufe entwickelt (s. Abb. 23)<sup>10</sup>, das auch von der See-Berufsgenossenschaft in Deutschland empfohlen wird. Das RLS ermöglicht auch ein erleichtertes Anlegen für die Hilfsperson bei leblosen Personen im Wasser.

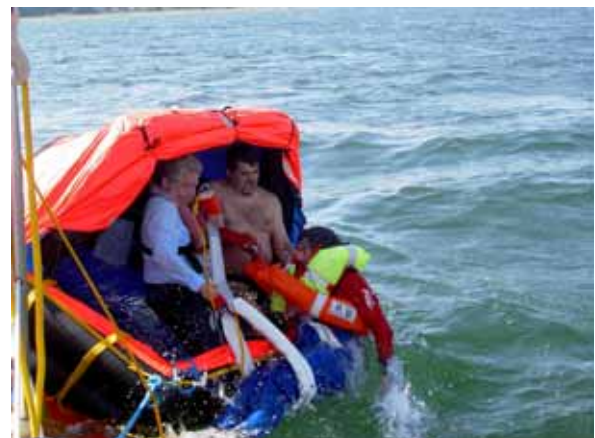
Abbildung 24: Rettung von der Rettungsinsel aus

Der Verunfallte könnte an Handgriffen und ohne Hebeanlage in waagerechter Lage zunächst in eine Rettungsinsel gehoben werden (s. Abb. 24)<sup>10</sup>. Da für die Crew eine gewaltige Kraftanstrengung notwendig ist, um den Verunfallten aus dem Wasser zu heben und die hohe Bordwand der Yacht ein fast nicht überwindbares Hindernis darstellt, könnte dann mit Hilfe der Großschot oder dem Großfall (s. Abb. 25)<sup>10</sup> versucht werden, den Verunfallten an Bord zu ziehen. Falls bei einer Yacht von 8,50 m Länge, wie der INA 2, die Kombination von einem Fall und einer Winsch nicht ausreichen sollte, um die erforderliche Kraft aufzubringen, müsste am Großfall eine Talje, die idealerweise 6-fach geschoren ist, zu Hilfe genommen werden.
