Bundesstelle für Seeunfalluntersuchung
Federal Bureau of Maritime Casualty Investigation

Untersuchungsbericht 276/21

**Untergang des Segelbootes SILJA und Tod eines
Crewmitglieds im Seegat Accumer Ee am
26. August 2021**

08. Dezember 2022

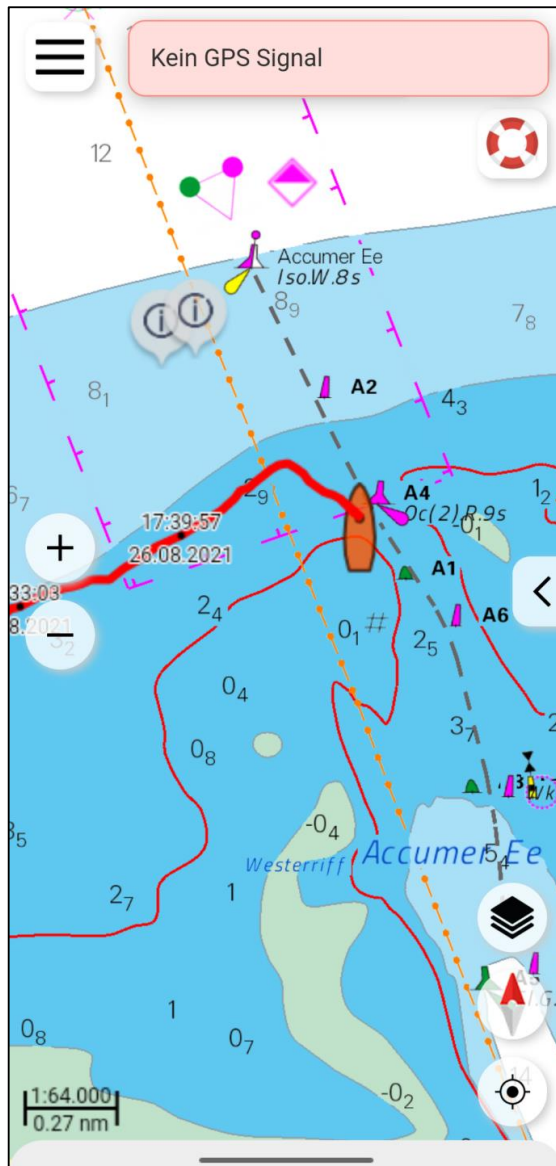
Abbildung 7: Track SILJA – Position Kentern²⁵

Alle drei Segler fielen mit der Kenterung des Bootes ins Wasser und trieben – zusammen mit dem Boot – durch den Ebbstrom seewärts.

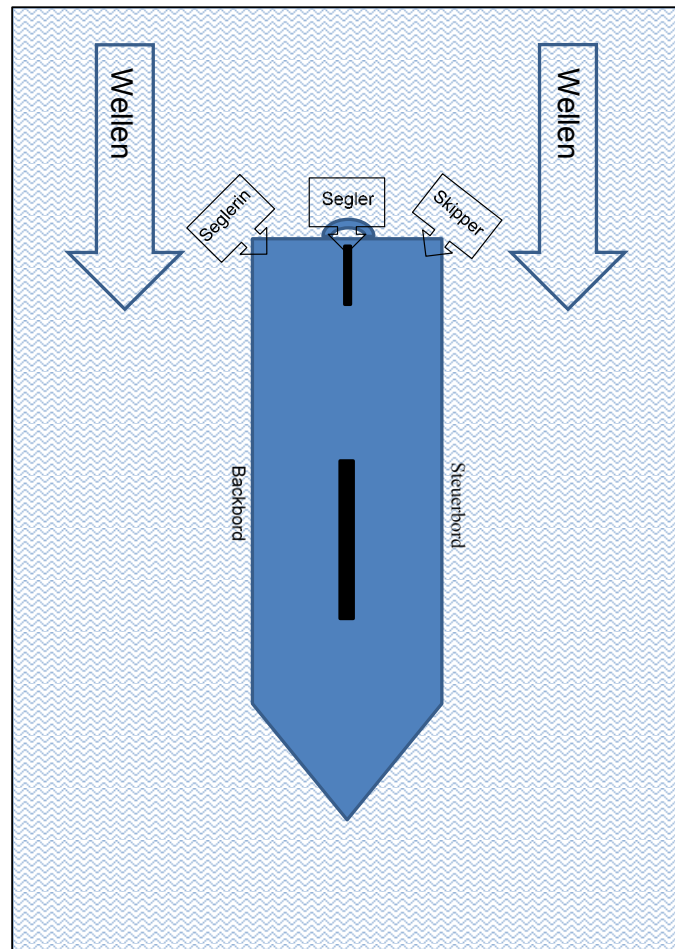
Abbildung 9: Situation nach der Kenterung (Skizze)

Kurz darauf wurde das Boot, zusammen mit den am Heck klammernden Seglern, von einer etwa drei Meter hohen brechenden Welle getroffen. Die Segler wurden zusammen mit dem Boot unter Wasser gedrückt. Danach schwamm die SILJA weiterhin kieloben. Der Segler hielt sich weiter an der Badeleiter fest, die beiden anderen klammerten sich im Heckbereich, jeder auf einer Seite, seitlich an der SILJA fest.

In dieser Zeit verhedderte sich die Seglerin mit einer im Wasser treibenden Leine. Ihr angelegter Schrittgurt störte sie.

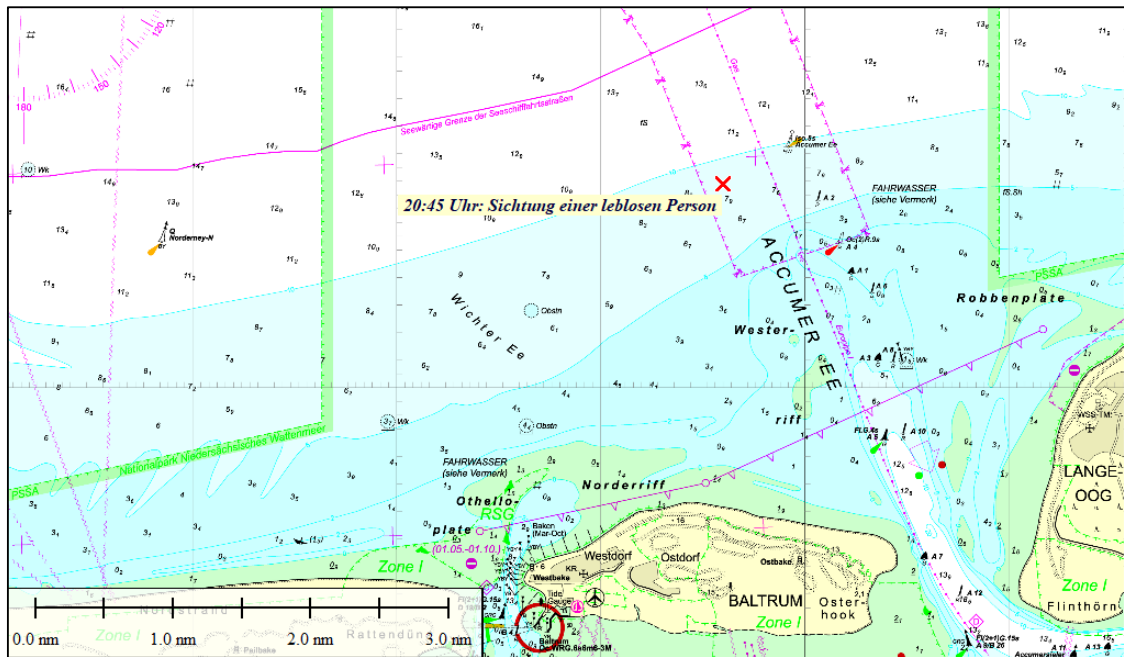
Abbildung 20: Position der gesichteten leblosen Person⁴³

Um 20:45 Uhr sichtete der SRK EUGEN auf Position ϕ 53°46,48'N, λ 007°24,21'E eine leblose Person. Bedingt durch den Seegang konnte der SRK nicht zur im Wasser treibenden Person fahren. Das SRB ELLI HOFFMANN-RÖSER wurde zur Unterstützung gerufen, um die Person durch deren Bergeforte aufzunehmen.

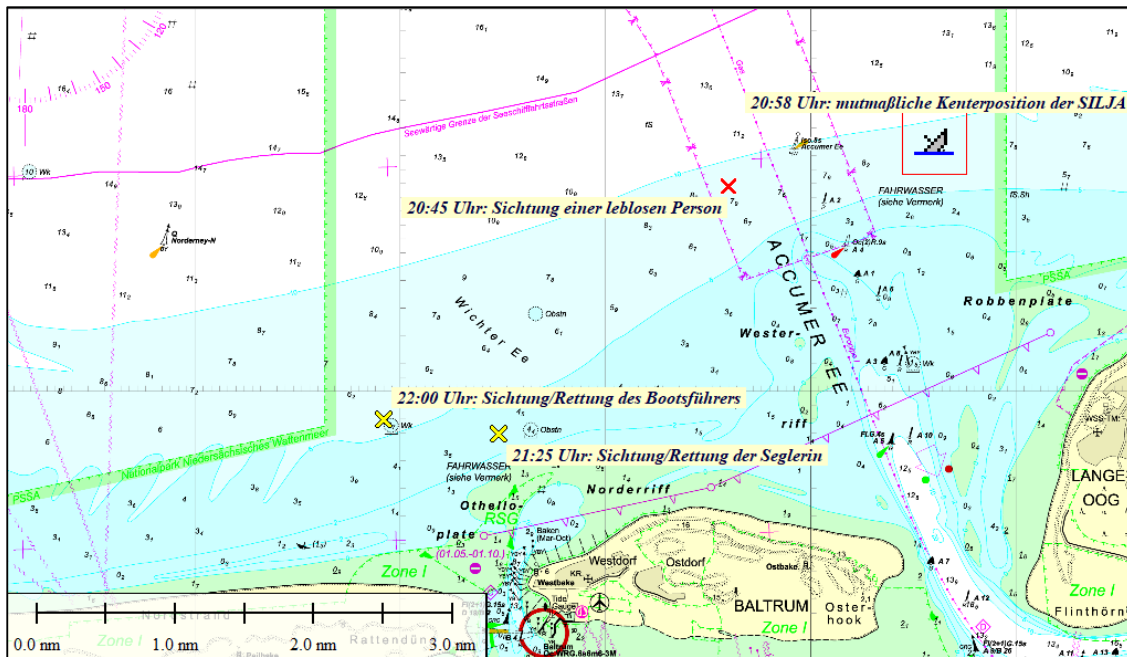
Abbildung 25: (mutmaßliche) Positionen der Kenterung und der Segler⁴⁹

30 Minuten nach Beginn der Trackline Search, um 22:00 Uhr, entdeckte die Besatzung des SAR-Hubschraubers die dritte Person etwas westlich von der Fundstelle der Seglerin auf Position ϕ 53°44,8'N, λ 007°19,8'E. Der in der Nähe befindliche SRK EUGEN fuhr zur Sicherung des Winschens dorthin. Um 22:05 Uhr konnte die Person ebenfalls mit einem Rettungskorb aufgenommen werden. Bei der geretteten Person handelte es sich um den Bootsführer. Dieser zeigte erste Erschöpfungsanzeichen und war unterkühlt. Die gemessene Körperkerntemperatur betrug – wie bei der Seglerin – 35 °C. Die Hubschrauberbesatzung entschied sich zu einer Landung auf Baltrum und der Übergabe der Geretteten an zivile Rettungseinheiten.

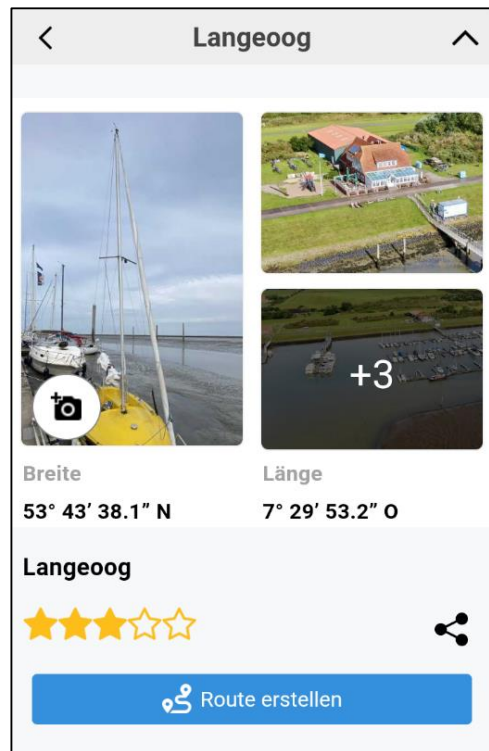
Abbildung 40: Hafeninfo Langeoog

Den Aussagen des Bootsführers folgend hat er bei der Planung einige der POI vor den Hafeneinfahrten zur Kenntnis genommen. Möglicherweise hat er den Navigationshinweis zum Hafen Langeoog gelesen, diesem Eintrag jedoch keine Bedeutung beigemessen. Im Tenor hieß es dort, dass die Barre bei starkem Wind sehr gefährlich sei (siehe Abb. 43).

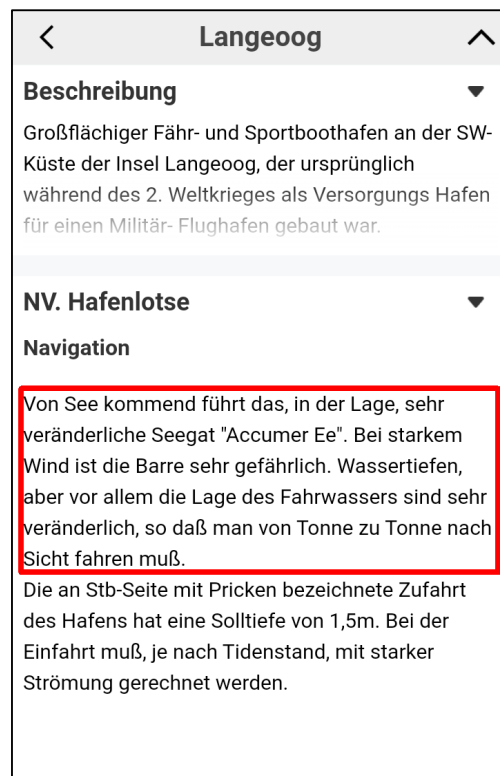
Abbildung 42: Hafeninfo Langeoog

Dem Bootsführer waren die POI grundsätzlich bekannt. Er hatte diese weitestgehend nur für die Hafeneinfahrten und die Tideninformationen¹¹⁵ genutzt. Die Information zum Seegat Accumer Ee, siehe Abbildung 42, hatte er nicht wahrgenommen.

Gemäß dem unmittelbar bei der Accumer Ee verorteten POI ist bereits bei frischem auflandigem Wind und vor allem bei ablaufender Tide häufig mit einer Brandung zu rechnen, die eine Passage unmöglich macht (Strom gegen Wind), siehe Abb. 42. Nach der Beaufortskala werden Windgeschwindigkeiten in der Stärke von 5 Bft (16 – 21 kn) als frische Brise bezeichnet. Dem Navigationshinweis zum Hafen Langeoog folgend, wird die Barre bei der Accumer Ee erst bei starkem Wind sehr gefährlich, siehe Abb. 43. Nach der Beaufortskala werden Windgeschwindigkeiten in der Stärke von 6 Bft (22 – 27 kn) als starker Wind bezeichnet.

aufländigem Wind und vor allem bei ablaufender Tide, steht hier häufig eine Brandung, die eine Passage unmöglich macht (Strom gegen Wind)“, siehe Abb. 42.

„Die BSU empfiehlt der NV Chart Group GmbH die über die NV Charts App abrufbaren POI weiterzuentwickeln. Mehrdeutigkeiten innerhalb der eigenen Anwendung – wie zum Seegat Accumer Ee – sollten vermieden und stets die voraussichtlich ungünstigste Situation wiedergeben. Die Aussagen sollten grundsätzlich den Veröffentlichungen im BSH-Seehandbuch entsprechen. Andere Quellen mit plausiblen maßgeblichen Aussagen sollten, wie bisher, berücksichtigt werden und das BSH auf möglicherweise erforderliche Anpassungen hingewiesen werden.“

¹⁹¹ Screenshot mit der Hafeninformation von Langeoog, zuletzt am 12. November 2022 vom NV Charts Team bearbeitet. Ersetzt wurde die in Abbildung 42 nachzulesende Information.

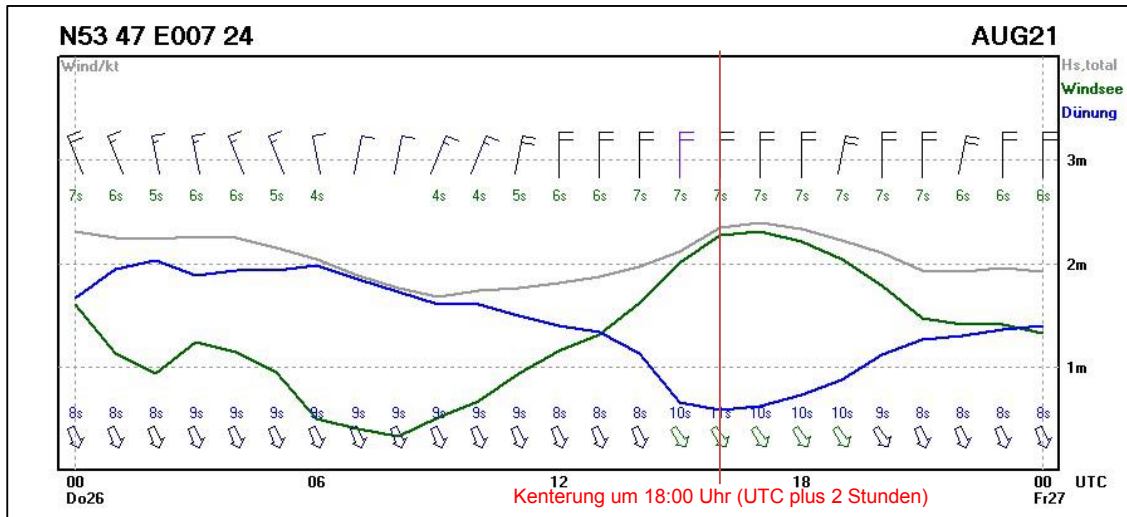
Abbildung 45: Zeitreihe in UTC für den 26. August 2021 am Unfallort¹²¹

Die Grafik zeigt in der Modellrechnung einen nördlichen Wind von 4 Bft. Da zum Unfallzeitpunkt etwas nördlich von Wangerooge Windgeschwindigkeiten von 27 kn (6 Bft) gemessen wurden, ist davon auszugehen, dass auch an der Unfallposition höhere Winde sehr wahrscheinlich waren. Der Anteil der Windsee dominierte die signifikante Wellenhöhe von bis zu 2,5 m. Der Dünungsanteil war vernachlässigbar klein.

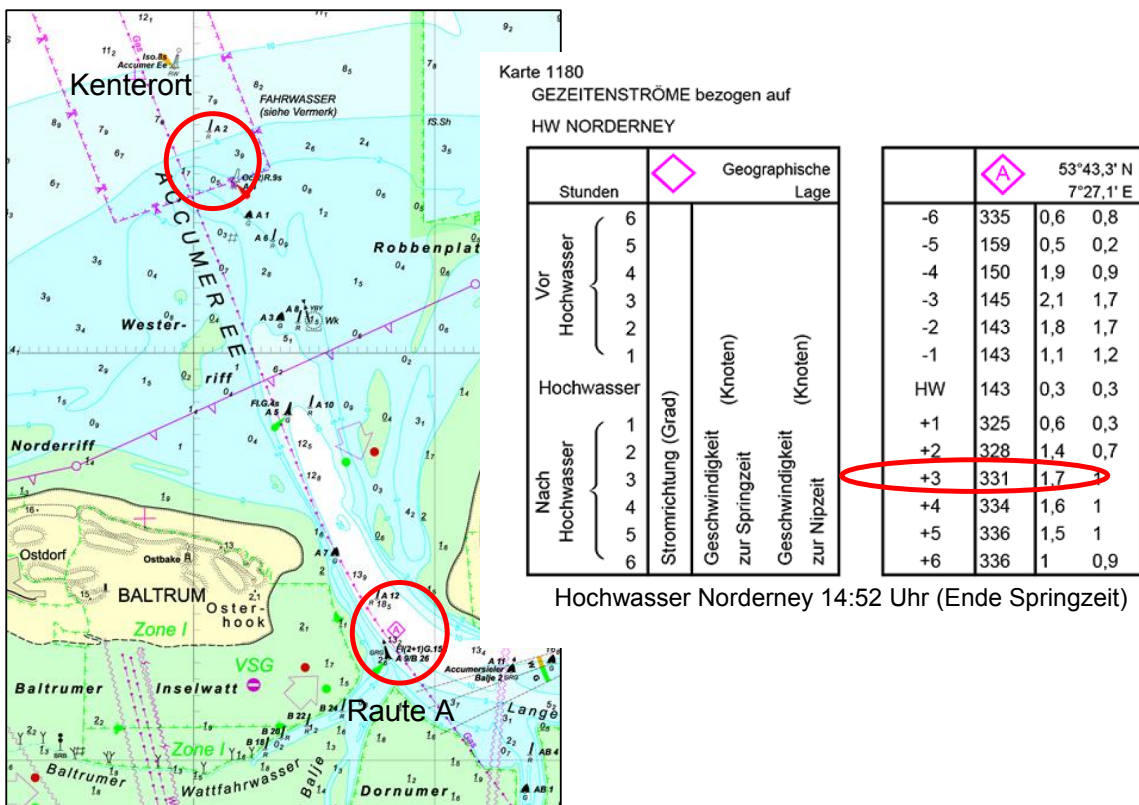
Abbildung 47: Kartenausschnitt (BSH 1180)

Den Daten der BSH Seekarte 1180 auf der Position 53° 43,3' N 007° 27,1' E (Raute „A“) folgend, setzte der Gezeitenstrom in der Accumer Ee südlich des Kenterortes am 26. August 2021 gegen 18:00 Uhr in 331° Grad mit etwa 1,5 bis 1,7 kn.

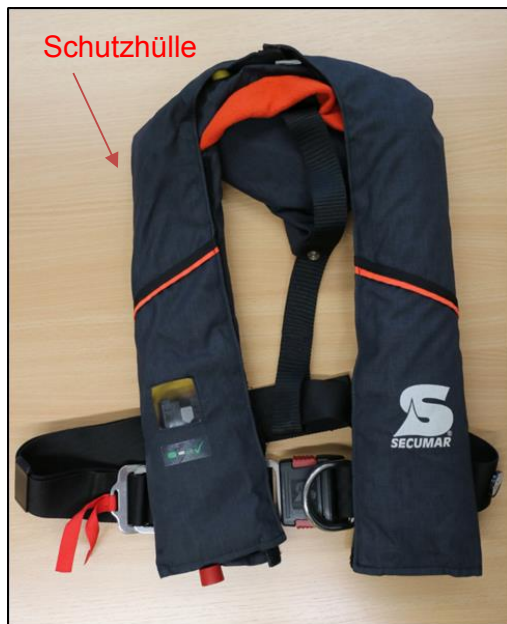
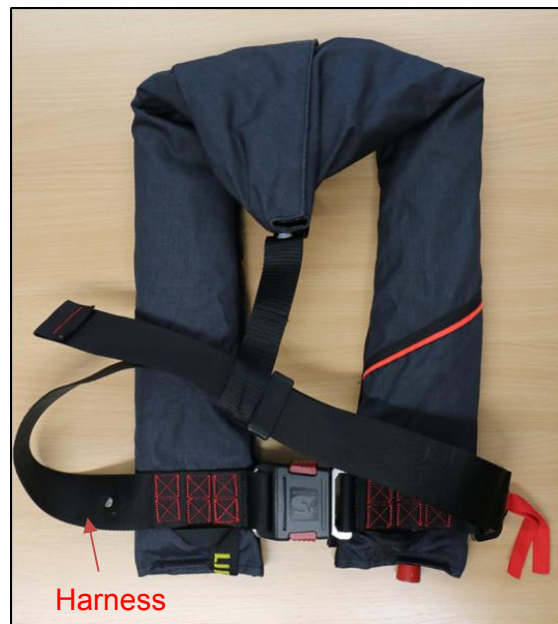
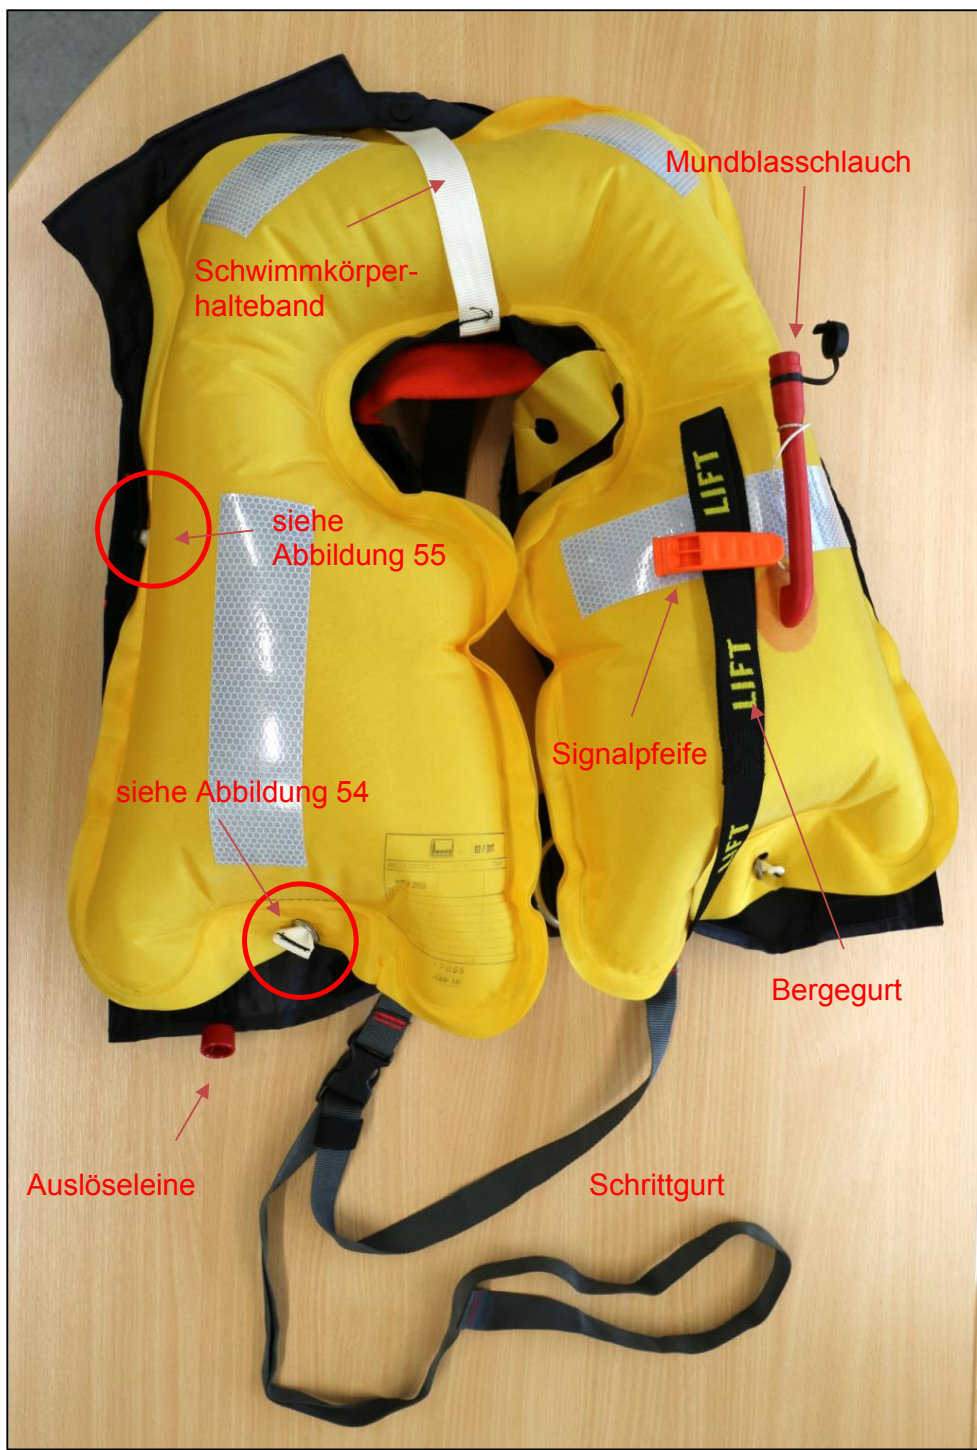
Ergänzend zum Prüfbericht zeigen die folgenden Abbildungen insbesondere den Aufbau und die Befestigung eines Auftriebskörpers mit der Schutzhülle an einer der sichergestellten Rettungsweste.

Dem Prüfbericht folgend wiesen die an den Rettungswesten vorhandenen Auslösevorrichtungen keine Funktionsbeeinträchtigungen auf.

Alle drei Auftriebskörper waren stark mechanisch beschädigt. Die Beschädigungen durch Schnitte und die Risse in den Auftriebskörpern können nach den vorliegenden Informationen den Rettungskräften zugeordnet werden.

Nicht zu erklären waren die Beschädigungen im Bereich der Auftriebskörper, bei denen die Kauschen durch starke Zugkräfte aus der textilen Fläche der Auftriebskörper herausgerissen wurden und die Auftriebskörper daher nicht mehr in der gewünschten Position vor dem Körper gehalten wurden.

Bei der Weste des Bootsführers war eine Kausch, bei den beiden anderen Westen waren beide Kauschen aus der textilen Fläche der Auftriebskörper ausgerissen.

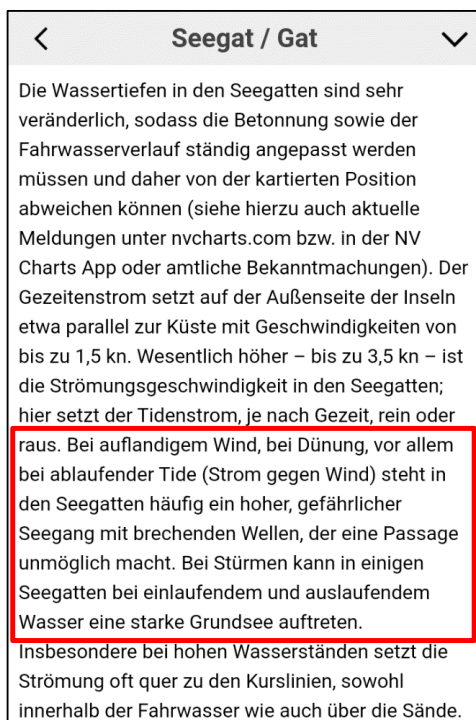
Abbildung 60: Navigationsinfo Accumer Ee¹⁹⁰

Die NV Chart Group GmbH teilte diesbezüglich anlässlich ihrer Stellungnahme zum Entwurf des Untersuchungsberichtes mit, dass die maßgeblichen POI in der NV Charts App überarbeitet wurden und die Änderungen unter Karten > Meine Karten als Update der Basisdaten zur Verfügung stünden. Nach Aktualisierung der POIs stehen folgende Informationen zur Verfügung:

Das BSH wurde über diese Änderungen informiert. Die im Entwurf formulierte Sicherheitsempfehlung wurde daraufhin gestrichen.
