Bundesstelle für Seeunfalluntersuchung
Federal Bureau of Maritime Casualty Investigation

Summarischer Untersuchungsbericht 218/21

**Abschleppen des Kleinfahrzeuges TÖWI VI nach
Ausfall des Außenbordmotors auf der Fahrt von
Juist nach Norddeich am 20. Juli 2021**

13. Juli 2022

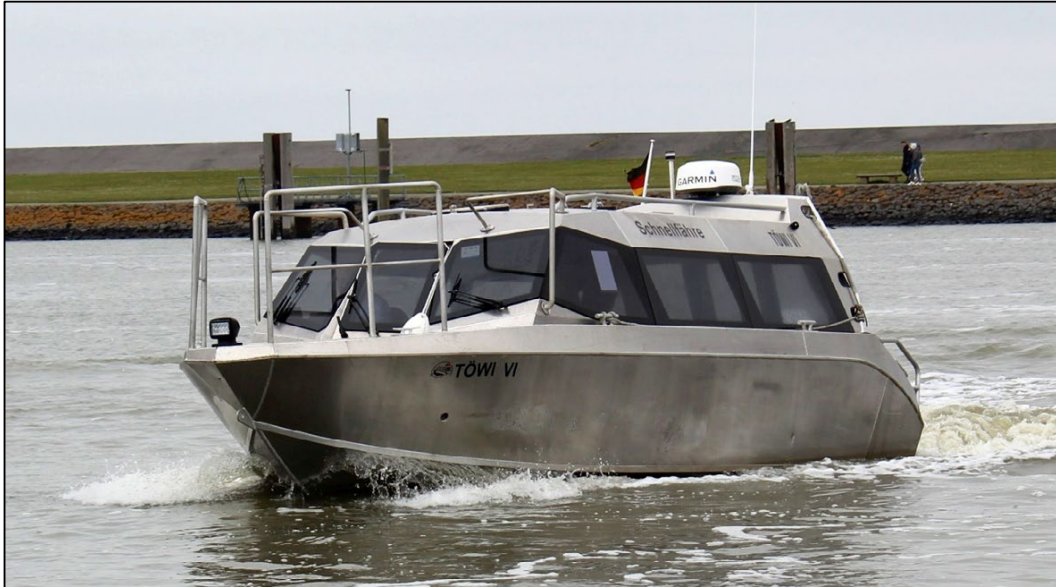
Abbildung 1: Kleinfahrzeug TÖWI VI¹

Schiffsname:	TÖWI VI
Schiffstyp:	Kleinfahrzeug ²
Flagge:	Deutschland
Heimathafen:	Juist
Unterscheidungssignal:	DJ8104
Betreiber:	Töwerland-Express GmbH
Baujahr:	2020
Bauwerft:	V-Boats
Typ:	Voyager Long Cabin
Länge ü.a.:	7,99 m
Rumpflänge:	7,77 m
Breite ü.a.:	2,89 m
Tiefgang maximal:	0,80 m
Maschinenleistung:	184 kW
Werkstoff des Schiffskörpers:	Aluminium
